DICTAMEN No.02

**DICTAMEN TÉCNICO AMBIENTAL DEL PREDIO UBICADO AL SURESTE DE
SAN PABLO CHIMALPA, REFERENCIA 1ERA TORRE EN EL POBLADO DE
SAN PABLO CHIMALPA, DELEGACION CUAJIMALPA DE MORELOS.**

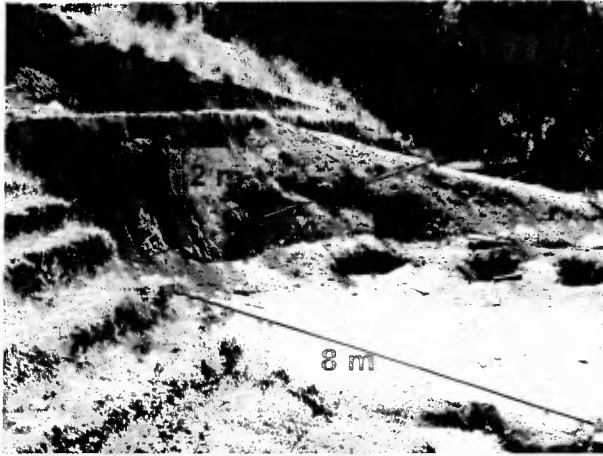
- En el domicilio antes mencionado se observó una pendiente en donde existe remoción de tierra para realizar dos terracedos de 8 X 20 y de 6 X 5 metros aproximadamente, tal como se muestra en la siguiente tabla:

- La remoción de la tierra en la pendiente generó dos taludes que ponen en riesgo una vivienda que se encuentra ubicada en el lindero del talud más alto.

Fotografía 1.- Primer terraceo y talud

1. Remover la tierra que fue utilizada para el terraceo, con la finalidad de restablecer el estado natural del predio.
2. Realizar la reforestación preferentemente con árboles de la especie *Quercus rugosa* (encinos) y *Arbutus jalapensis* (madroño) o en su caso los que sean definidos por la Secretaría del Medio Ambiente y la Delegación Cuajimalpa.

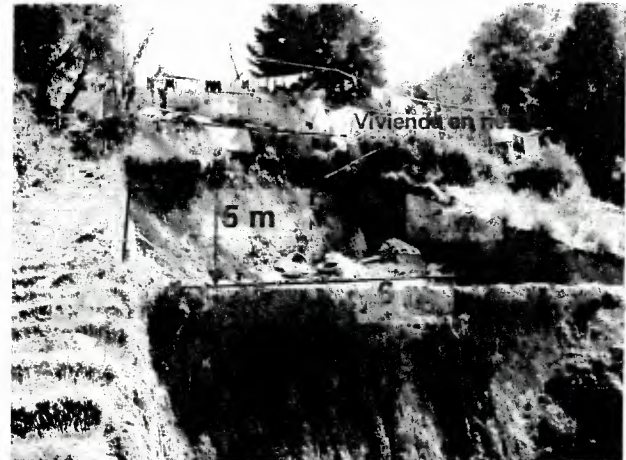
Fotografía 2.- Segundo terraceo y talud.

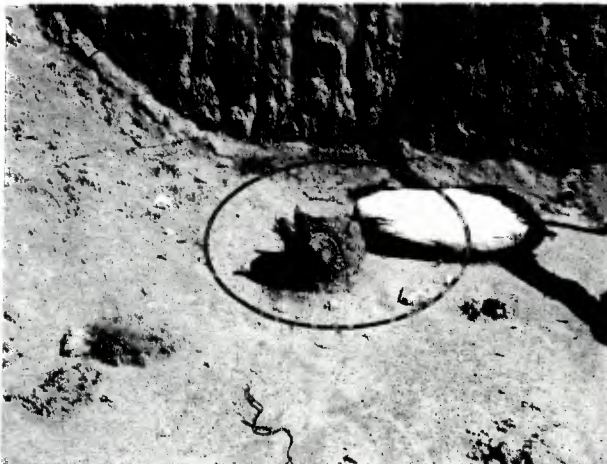
- La vegetación circundante a los terracedos se compone principalmente de pastizales e individuos arbóreos de la especie *Buddleia cordata* (tepozán) *Arbutus jalapensis* (madroño) y *Quercus rugosa* (encinos),
- Existe un deslave a causa de la tierra removida mismo que se encuentra afectando parte de la base del tallo y la corona de raíz de los cuatro tepozanes (*Buddleia cordata*).
- El árbol de la especie madroño (*Arbutus jalapensis*) de 10 cm. de diámetro y 1.8 metros de altura aproximadamente, presenta un desmoche sin rebrotes.
- Se observó un tocón de aproximadamente 20 cm. de diámetro de la especie *Quercus rugosa* (encino).

- El tocón de la especie *Quercus rugosa* (encino talado), deberá ser restituido de manera inmediata de forma física con 6 individuos arbóreos de la misma especie ó de forma económica con 80 días de salarios mínimos vigentes en el Distrito Federal, tal como lo indica la Norma Ambiental NADF-001-RNAT-2006⁵, toda vez que se le causó la muerte.

Fotografía 3.- Tocón de la especie *Quercus rugosa* (encino).

Para el árbol de la especie *Quercus rugosa* (encino) que fue talado, deberá ser restituido de la siguiente forma:

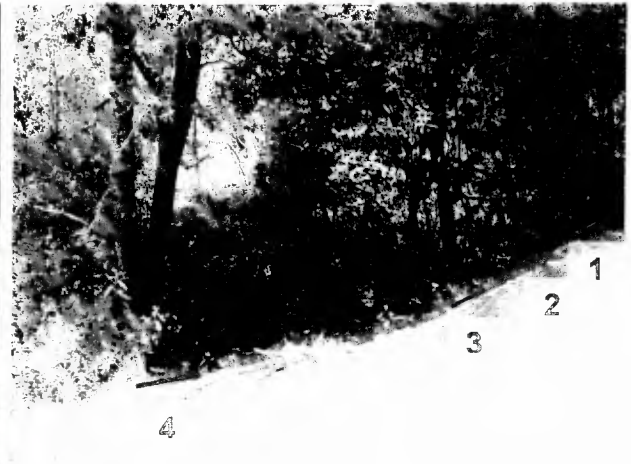
- La afectación a cuatro árboles de la especie *Buddleia cordata* (tepozán), en los que la tierra deslavada cubre parte de la corona de raíz y del tronco, con posibilidad de causar humedad excesiva en la base del tronco lo que ocasiona: debilidad, vulnerabilidad a infecciones por insectos y el ataque de enfermedades por hongos y bacterias, pudrición y debilitamiento de la base del tallo y reducción vida.

- Los cuatro árboles de la especie *Buddleia cordata* (tepozán), se encuentran vulnerables a plagas y enfermedades por el exceso de humedad y falta de ventilación en la base del tallo y coronas de raíz, debido a la tierra suelta que se encuentra depositada como consecuencia del terraceo. En el caso de que los árboles se encontraran plagados como consecuencia del exceso de humedad a causa de la tierra suelta, deberán ser aplicado el tratamiento fitosanitario correspondiente y solo en caso de que estos mueran, serán restituidos tal como lo indica la Norma Ambiental NADF-001-RNAT-2006.

Fotografía 4.- Afectación de la base del tallo de cuatro árboles *Buddleia cordata* (tepozan)

3. Retirar la tierra que afecta parte de la base de los tallos y coronas de raíz de los árboles de la especie *Buddleia cordata* (tepozán) para evitar comprometer la vida de los individuos arbóreos.

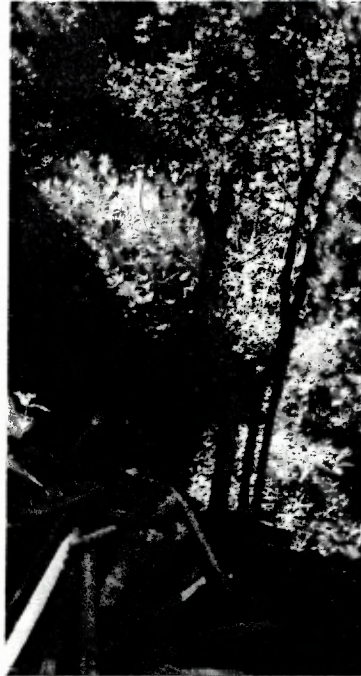
- El desmoche del árbol de la especie *Arbutus jalapensis* (madroño) ocasionará debilidad en el individuo arbóreo, vulnerabilidad a infecciones de insectos y al ataque de enfermedades por hongos y bacterias; y reducción de vida.

Fotografía 5.- Desmoche practicado al individuo arbóreo de la especie *Arbutus jalapensis* (madroño) no presenta rebrotes.

Para el árbol de la especie *Arbutus jalapensis* (madroño) que fue desmochado, solo en caso de que muera, deberá ser restituido de la siguiente forma:
