PROCURADURÍA AMBIENTAL
Y DEL ORDENAMIENTO
TERRITORIAL DEL D.F.

Oficio No. PAOTDF/SOT/DEDP/183/2008

DICTAMEN TÉCNICO AMBIENTAL RESPECTO DE LOS DAÑOS AMBIENTALES OCASIONADOS A LA BARRANCA DENOMINADA MARGARITAS, EN LA DELEGACIÓN CUAJIMALPA DE MORELOS, DISTRITO FEDERAL.

DICTAMEN No. 100

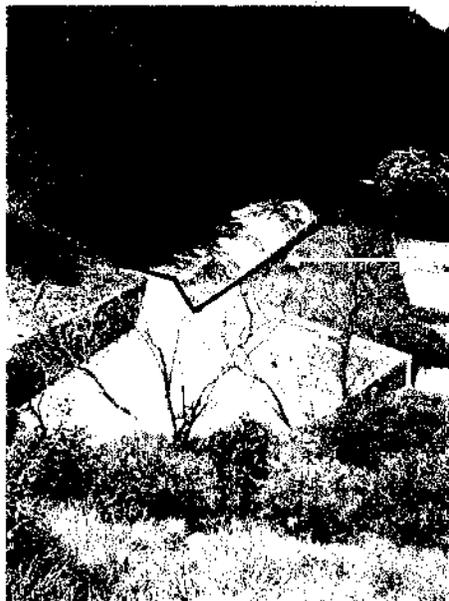
En el área se observó una superficie de concreto, formada por un canal colector y una de contención.

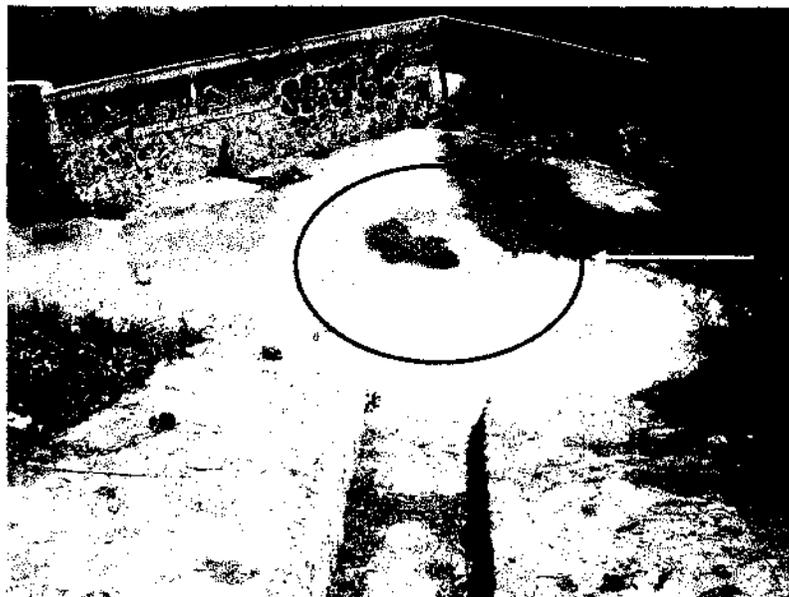
Plancha de concreto, con una superficie de 80 m², para conectarse al drenaje de la Barranca Margaritas, con muros de contención en el lado opuesto a la Av. Prolongación Vasco de Quiroga.
