PROCURADURÍA AMBIENTAL  
Y DEL ORDENAMIENTO  
TERRITORIAL DEL D.F.

**DICTAMEN No. 123**

**DICTAMEN TÉCNICO AMBIENTAL DE LA AFECTACIÓN DE UN ÁRBOL  
UBICADO EN CERRADA DE INGENIEROS NAVALES Y CALLE  
GUARDACOSTAS, COLONIA LOMAS DE CHAMIZAL, DELEGACIÓN  
CUAJIMALPA DE MORELOS.**

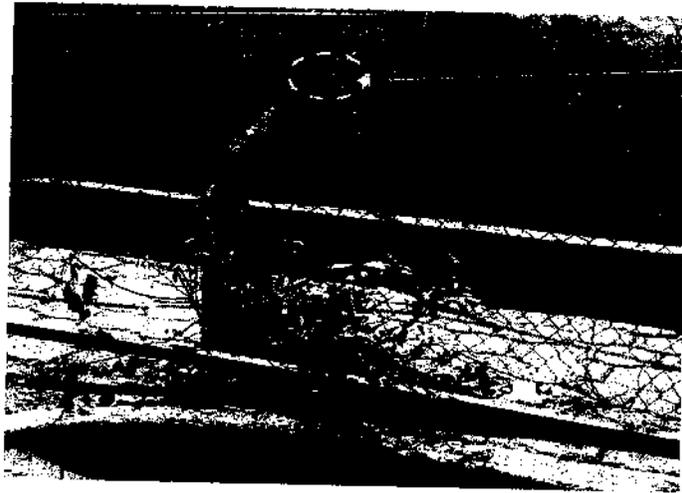
- Sobre la banqueta de la Calle Cda. Ingenieros Navales esquina Calle Guardacostas colindancia con la Barranca Milpa Vieja, se observó un tocón de aproximadamente 1.20m. de alto con una inclinación de 35° y un diámetro de 20cm.
- El tocón presenta una herida de forma transversal de 40cm. de largo con una profundidad de 4cm., a una altura de 0.80m.
- Los cortes que presenta el tocón en la parte superior fueron realizados con machete.

El árbol de la especie *Prunus serotina*, (Capulín) fue derribado con machete por la presencia por varios cortes imprecisos que presenta el tocón en la parte superior, así como por la herida de forma transversal que se observó en el mismo.

Fotografía 1.-Tocón de aproximadamente 1.20m. de alto con una inclinación de 35° y un diámetro de 20cm.

El tocón presenta varios cortes imprecisos que fueron realizados con machete en su parte superior

Por lo anterior el árbol de la especie *Prunus serotina*, (Capulín) deberá ser restituidos de forma física o económica tomando en cuenta lo que establece la tabla de valorización para la restitución de los árboles urbanos de acuerdo a lo que marca la NADF-001-RNAT-2006<sup>1</sup>, que establece los requisitos y especificaciones técnicas que deberán cumplir las autoridades, empresas privadas y particulares que realicen poda, derribo, transplante y restitución de árboles en el Distrito Federal.

- Para la reparación del daño causado por el derribo del árbol de la especie *Prunus serotina*, (Capulín) se deberá de restituir de forma física con **4 individuos arbóreos** o de forma económica mediante **50 días (cincuenta días)** de salario mínimo vigente en el Distrito Federal, si tomamos en cuenta que el salario mínimo es de \$ 52.59 se calcula que el monto a pagar por el árbol es de **\$2,629.50 (dos mil seiscientos veintinueve pesos 50/MN.)**, de acuerdo a lo que marca la NADF-001-RNAT-2006<sup>4</sup>, que establece los requisitos y especificaciones técnicas que deberán cumplir las autoridades, empresas privadas y particulares que realicen poda, derribo, transplante y restitución de árboles en el Distrito Federal.

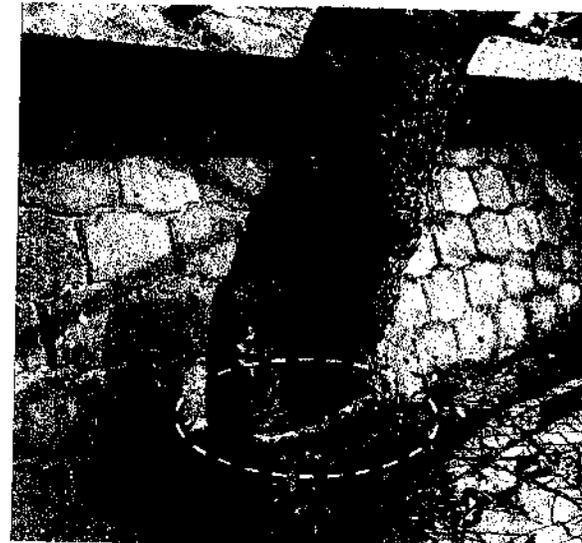
Fotografía 2.- Herida de forma transversal de 40cm. de largo con una profundidad de 4cm., a una altura de 0.80m.
