PROCURADURÍA AMBIENTAL
Y DEL ORDENAMIENTO
TERRITORIAL DEL D.F.

Folio: SPA/SDPA/DT-042/2008

Dictamen Técnico

Solicitud del Dictamen: *Evaluar el estado en que se encuentra un árbol al cual le fueron podadas las raíces.*

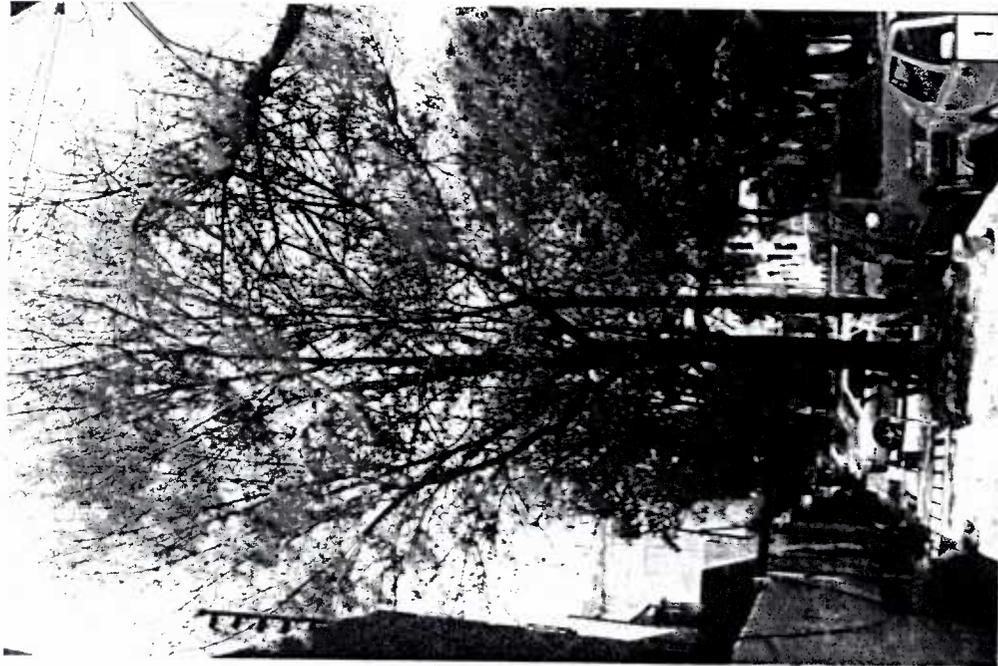
1. Árbol afectado y la
jardinera donde se
encuentra. 2 y 3. Se
señalan las ramas secas así
como el follaje con
coloración amarilla y
marrón, que indican el
estrés del árbol.

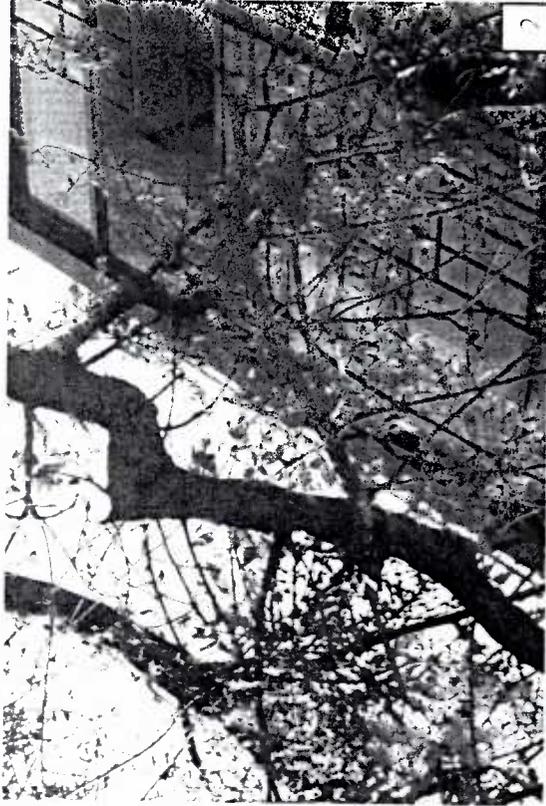
Porcentaje de inclinación	<i>No presenta inclinación.</i>
Condición general:	<i>Es un individuo arbóreo adulto; presenta una estructura y estado fitosanitario adecuados, presenta ramas secas y con desgarre, una raíz principal podada, follaje con coloración amarilla y marrón.</i>

Poda	<i>Sí.</i>
Trasplante	<i>No es viable ya que el individuo arbóreo es de talla grande y edad adulta.</i>
Derribo	<i>No es necesario.</i>
Viabilidad de restitución en el mismo sitio	<i>No aplica.</i>
Manejo recomendado	<i>Se recomienda una <u>poda de reducción de copa</u> y de <u>limpieza</u> para el retiro de las ramas secas. Colocar más tierra a la jardinera para cubrir las raíces.</i>

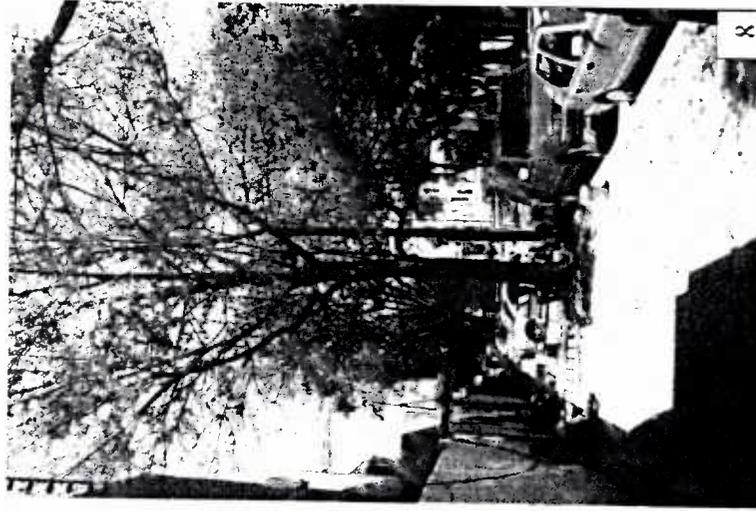
8. Jardinería donde se ubica el árbol en la banqueta poniente. 9. Poste del servicio telefónico el cual recientemente se colocó (mencionado por los vecinos) y constatado pues se ubicó a una distancia de 5 cm del árbol por lo que le tuvieron que cortar la raíz. 10. Se observaron varias ramas medianas secas y ramas derivadas de chupones.

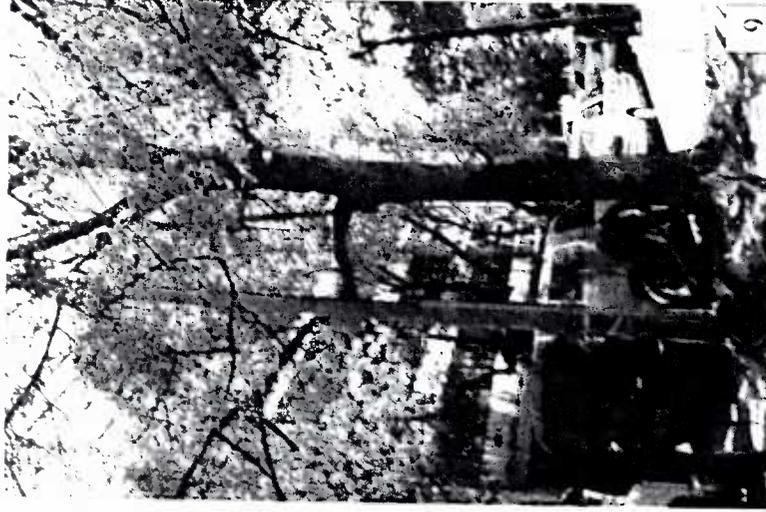
Infraestructura aérea	<i>Se encuentra a un metro de distancia del poste del servicio telefónico, sus ramas interfieren con dicho cableado.</i>
Infraestructura subterránea	<i>No se observó afectación a las instalaciones de las redes de agua potable o alcantarillado.</i>
Inmuebles	<i>No provoca afectaciones.</i>
Equipamiento urbano	<i>No provoca afectaciones.</i>
Diagnóstico general	<i>1. Es un árbol que tiene estrés a causa de la contaminación atmosférica, falta de nutrientes en el suelo y por la poda de raíz. 2. Presenta una estructura estable, copa balanceada, estado fitosanitario adecuado, no daña los inmuebles ni la infraestructura urbana además, su sistema radicular tiende a la profundidad, por lo tanto es un individuo arbóreo que no representa riesgo.</i>
