PROCURADURÍA AMBIENTAL
Y DEL ORDENAMIENTO
TERRITORIAL DEL D.F.

No. Oficio: PAOT-200-1228-2008

Dictamen Técnico

Fecha de evaluación: Día 30 Mes abril Año 2008 Hora 14:15
Domicilio: Calle y núm. Atizapán de Zaragoza, Lote 10, Manzana 168
 Col. San Felipe de Jesús Del. Gustavo A. Madero. C.P. 07510

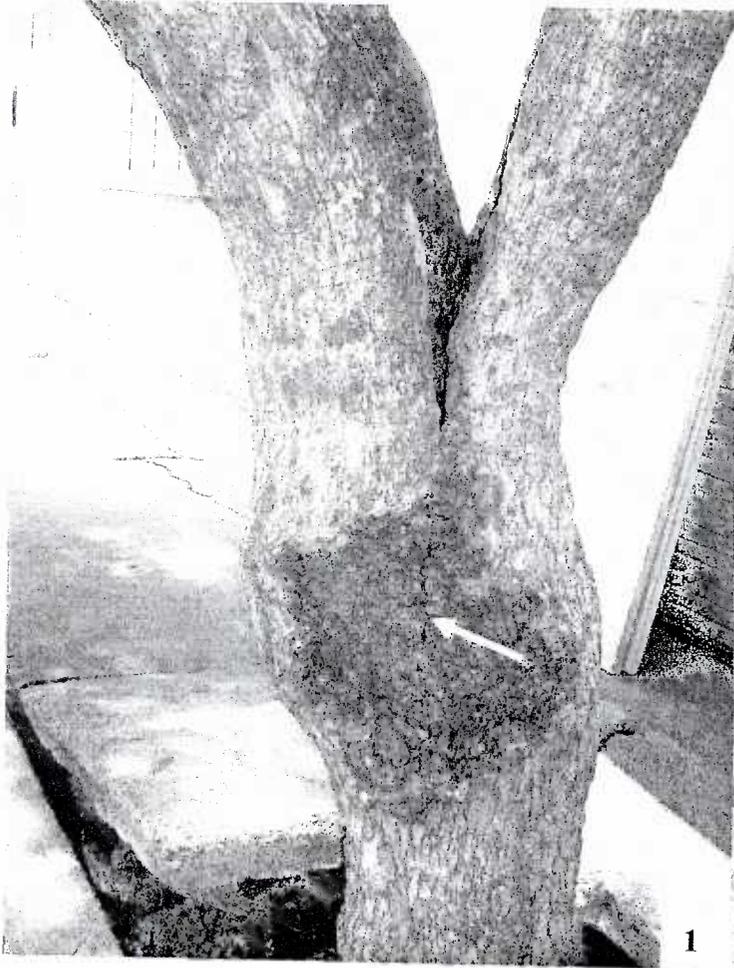
Evidencia de raíces estranguladoras	Si.
Poda inapropiada	Si. La desmocharon ya que le cortaron una rama principal que correspondía al 50% de su follaje y presenta muñones.
Porcentaje de inclinación	No.
Condición general: Árbol joven, bifurcado, desmochado, copa desbalanceada, ramas originadas de rebrotes, el tronco presenta una cavidad en la horcadura y daño mecánico severo, grietas y canchales en el tronco, tiene raíz estranguladora.

1. Se señala la grieta que va desde la horcadura hasta el cancro (herida producida por un hongo).
2. Cavidad que se encuentra en la horcadura del árbol la cual presenta madera seca.

Manejo recomendado	De acuerdo con el "Diagnóstico general" referido, se considera que la opción de manejo conveniente es la sustitución del árbol; es decir el retiro del individuo arbóreo, restituyendo el mismo de conformidad con la Norma Ambiental para el Distrito Federal NADF-001AMBT-2006
--------------------	---

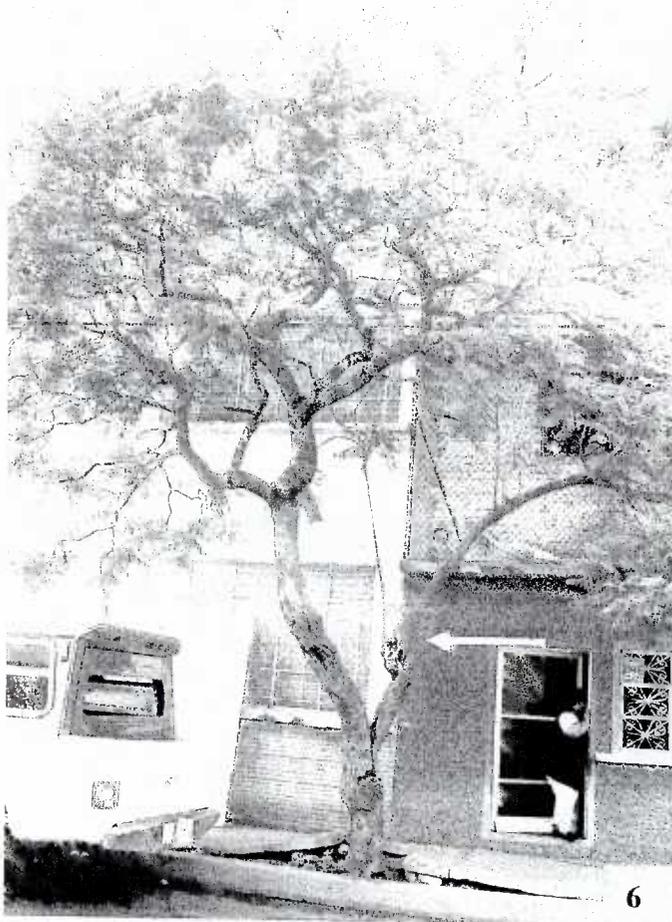
6. Se muestra la rama que fue cortada, retirando el 50% del follaje.
7. Rebrotos producto del desmoche tomando el lugar de la rama principal.
8. rebrote que interfiere con cableado telefónico.

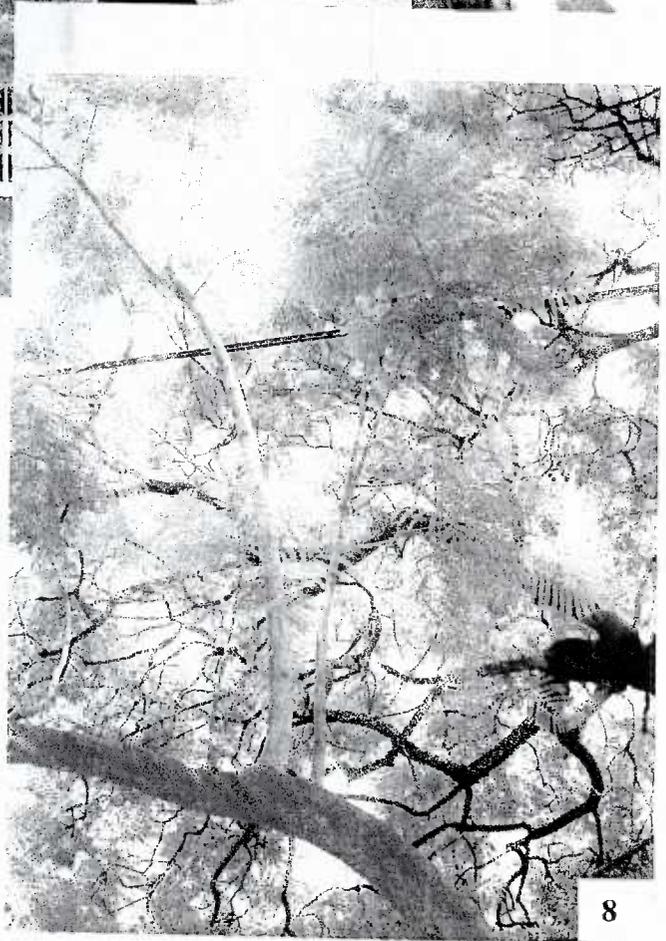
Infraestructura aérea	Si. Interfiere con cableado telefónico.
Infraestructura subterránea	No.
Inmuebles	No. Ningún inmueble o construcción.
Equipamiento urbano	Si. Afectación de la banquetta.
Diagnóstico general	De acuerdo con la "Condición general" referida en el apartado precedente, se determina que el individuo arbóreo se encuentra en mal estado físico y fitosanitario. De acuerdo con los resultados de la hoja de "valoración de riesgo" anexa, se determina que el individuo arbóreo en estudio representa riesgo alto para las personas y los inmuebles circundantes.
