PROCURADURÍA AMBIENTAL
Y DEL ORDENAMIENTO
TERRITORIAL DEL D.F.

Folio: SPA/SDPA/DT-048/2008

Dictamen Técnico

Fecha de evaluación: Día 26 Mes mayo Año 2008 Hora 13:10
Domicilio: Calle y núm. Río Duero # 51
 Col. Cuauhtémoc Del. Cuauhtémoc C.P. 06500

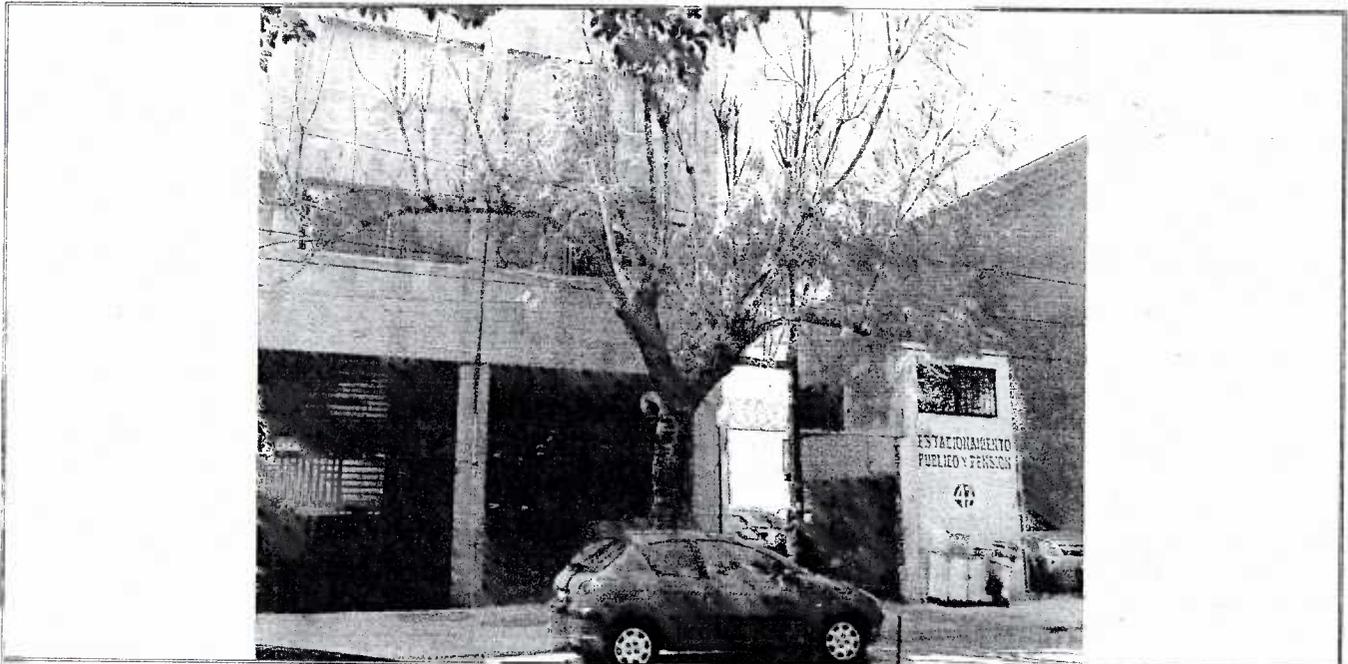
<i>reparación se tuvo que podar la raíz.</i>
Evidencia de raíces estranguladoras	<i>No.</i>
Poda inapropiada	<i>Sí. Se desmocho retirándole ramas principales, de esta manera su estructura natural se perdió. Presenta crecimiento de rebrotes.</i>
Porcentaje de inclinación	<i>Inclinación orientada hacia el arroyo vehicular (aproximadamente de 25 a 30°).</i>
<i>Condición general: Árbol adulto, bifurcado, desmochado, presenta ramas originadas de rebrotes, con copa desbalanceada, raíces secundarias superficiales cortadas, no presenta enfermedades o plagas.</i>

Fotografía 1. Jacaranda evaluada con algunos rebrotes. Estado en que se encontraba en la primer visita de dictaminación.

Manejo recomendado	<i>De acuerdo con el "Diagnóstico general" referido, se considera que la opción de manejo conveniente es la <u>poda de reducción de copa o de despunte</u>, en este caso para liberar líneas de energía eléctrica de media y alta tensión sin llegar al desmoche, así como <u>poda de balanceo</u> de conformidad con las especificaciones que establece la Norma Ambiental para el Distrito Federal NADF-001AMBT-2006</i>
--------------------	---

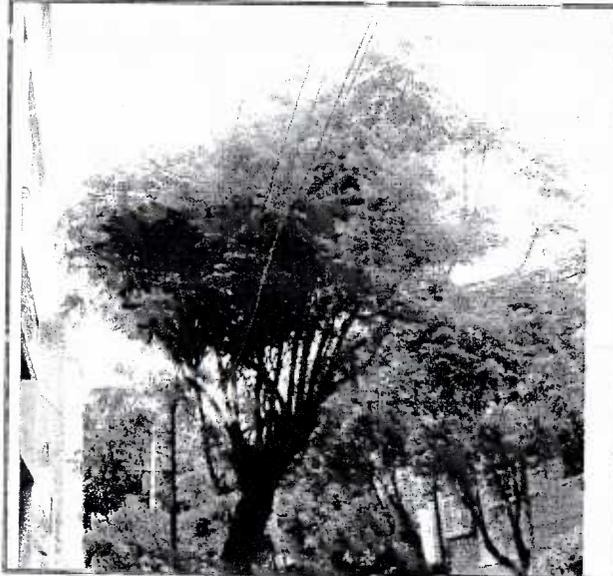
Fotografía 2. Estado actual de la jacaranda, la cual va en recuperación por el crecimiento de mas rebrotes que se observan. **Fotografía 3.** Las flechas señalan las raíces superficiales expuestas que fueron cortadas, así como la distancia del árbol al cuarto de la portería del edificio.

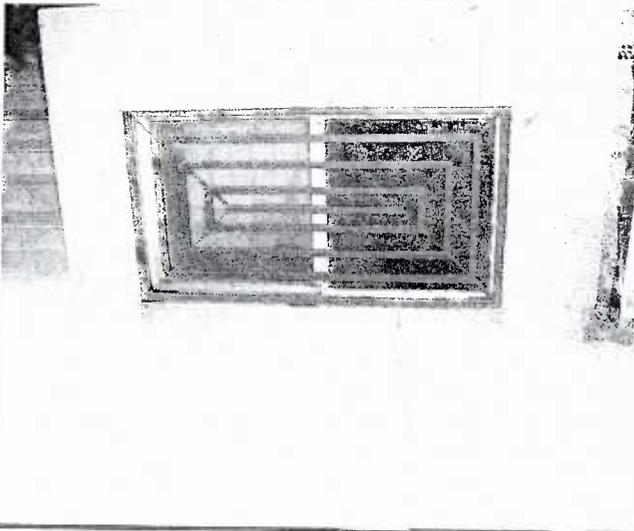
Infraestructura aérea	<i>Interfiere con cableado energizado (existe un transformador a una distancia de 8 m. aproximadamente).</i>
Infraestructura subterránea	<i>No.</i>
Inmuebles	<i>No existe ninguna afectación al cuarto de portería ni al edificio como consecuencia del crecimiento de las raíces del ejemplar arbóreo.</i>
Equipamiento urbano	<i>No.</i>
Diagnóstico general	<i>De acuerdo con la "Condición general" referida en el apartado precedente, se determina que el individuo arbóreo se encuentra en buen estado físico y fitosanitario. De acuerdo con los resultados de la hoja de "valoración de riesgo" anexa, se determina que el individuo arbóreo en estudio no representa riesgo para las personas y los inmuebles circundantes. El árbol no afecta al inmueble ni al cuarto de la portería.</i>

Fotografía 4. Vista exterior de dicho cuarto. No se observa ninguna grieta o fractura al inmueble.

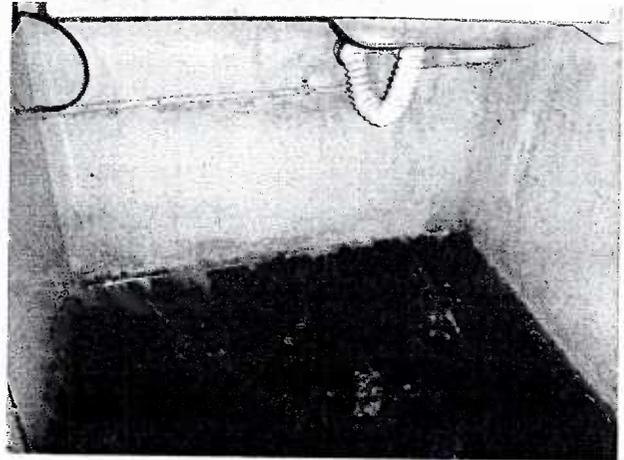
Fotografía 5, 6 y 7. Interiores del cuarto. Sin presentar afectaciones causadas por la raíz del ejemplar arbóreo en cuestión.
