En atención a su escrito de fecha 10 de junio del año en curso, mediante el cual solicitó la evaluación de un individuo arbóreo ubicado frente al domicilio citado, anexo al presente envío a usted el Dictamen Técnico con número de folio SPA/SDPA/DT-101/2008, emitido por la Subdirección de Dictámenes y Peritajes Ambientales.

Dictamen Técnico

Domicilio: Calle y núm. Fray Pedro de Córdoba número 122

Ubicación del árbol: *El individuo arbóreo se yergue en frente del domicilio citado.*

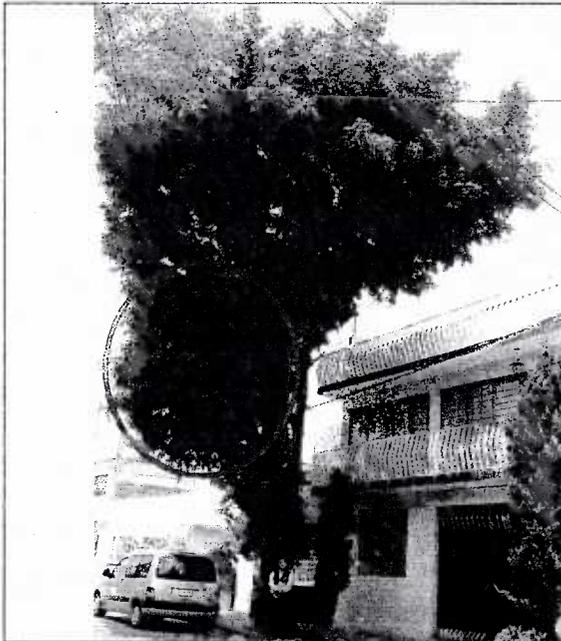
Poda inapropiada	<i>Si</i>

Se observa que la altura del árbol sobre pasa la casa habitación, así como rebrotes a los 2/3 del árbol a causa de una poda mal elaborada.

Manejo recomendado	Se recomienda realizar poda de aclareo de copa y retirar los rebrotes en la parte baja, para la liberación de cable. La poda debe realizarse con apego a las especificaciones de la Norma Ambiental para el Distrito Federal NADF-001-RNAT-2006 , que establece los requisitos y especificaciones técnicas que deberán cumplir las autoridades, empresas privadas y particulares que realicen poda, derribo, trasplante y restitución de árboles en el Distrito Federal. Asimismo, debe retirarse la raíz cortada para nivelar y reparar la banquetta.
--------------------	---

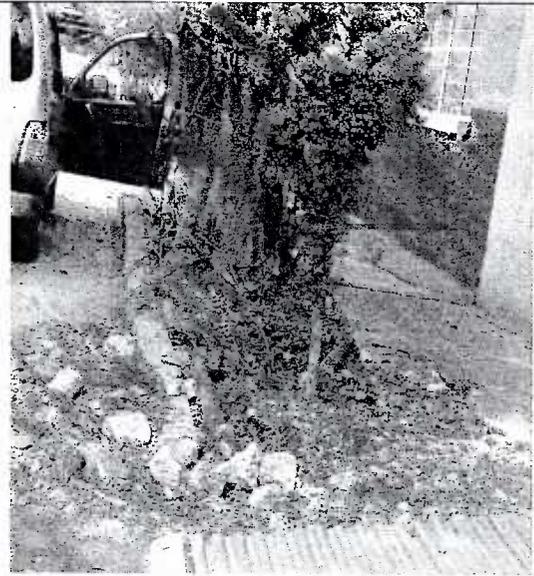
Se aprecia el espacio en donde yergue el árbol, así como la aproximación al inmueble de 1.30 metros.
