PROCURADURÍA AMBIENTAL
Y DEL ORDENAMIENTO
TERRITORIAL DEL D.F.

ASUNTO: SE EMITE DICTAMEN TÉCNICO

Dictamen Técnico

Solicitud del Dictamen: *Evaluar el riesgo y afectaciones a los inmuebles colindantes, que podría ocasionar un árbol ubicado dentro de un predio baldío.*

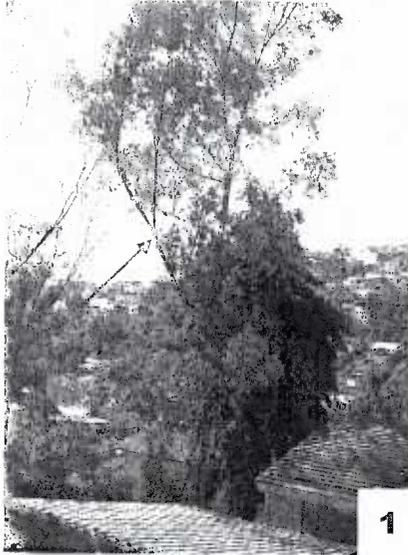
Imagen 1: Se observa el eucalipto en cuestión, su cercanía con los predios vecinos y su altura con respecto a las viviendas. Asimismo, se aprecia una rama a la izquierda (flecha), que presenta una gran longitud y desbalancea un poco la fronda.

Poda	No se recomienda porque la poda no disminuirá mucho el riesgo de que el árbol se desgaje.
Trasplante	No aplica
Derribo	Debido a que es un árbol de alto riesgo se recomienda que se retire para evitar daños a los vecinos y sus bienes. El derribo debe ser autorizado por personal de la delegación Álvaro Obregón y deberá restituirse conforme lo indica la Norma Ambiental para el Distrito Federal NADF-001-RNAT-2006 que establece los requisitos y especificaciones que deberán cumplir las autoridades, empresas privadas y particulares que realicen poda, derribo, trasplante y restitución de árboles en el Distrito Federal". El trámite debe hacerlo el dueño del predio.
Viabilidad de restitución en el mismo sitio	Hay espacio suficiente para restituir en el sitio o en zonas colindantes.
Manejo recomendado	Se recomienda el retiro del árbol ya que representa alto riesgo para los vecinos y sus bienes. La poda no disminuye mucho el riesgo de desgajamiento del árbol y el trasplante no aplica.

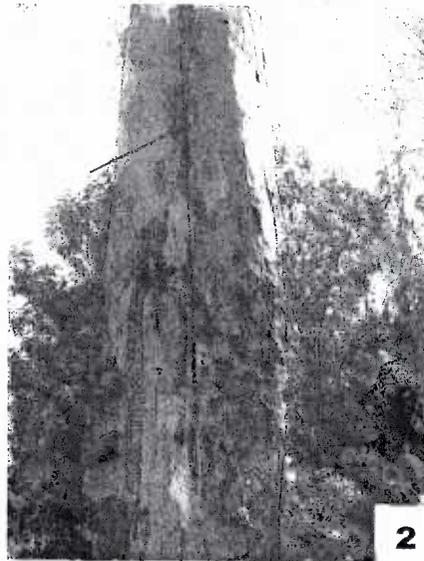
Evidencia de raíces principales podadas	No
Evidencia de raíces estranguladoras	No se observaron
Poda inapropiada	No ha sido podado
Porcentaje de inclinación	Sin inclinación
Condición general:	El árbol presenta una grieta en el fuste lo cual lo hace un árbol de alto riesgo para las personas e inmuebles cercanos. Presenta afectación por plaga foliar y la estabilidad de la base se ve afectada porque hay un montículo de tierra recargado en el tronco (de varios metros cúbicos) y mucha humedad que genera pudrición.

Imagen 2: Se muestra el tronco o fuste con una grieta de 1.5 m que lo recorre (flecha).

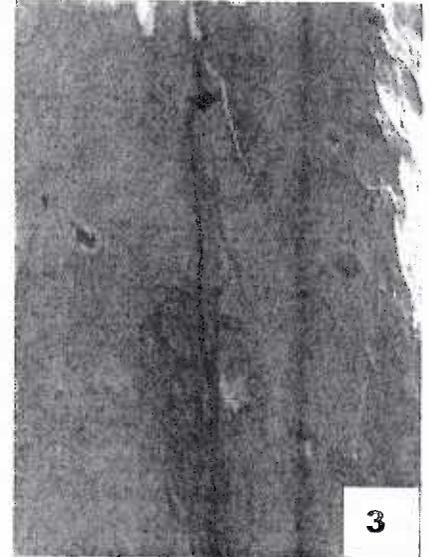
Imagen 3: Acercamiento de la grieta mencionada en la imagen 2, el tono oscuro indica que es profunda (5 cm).

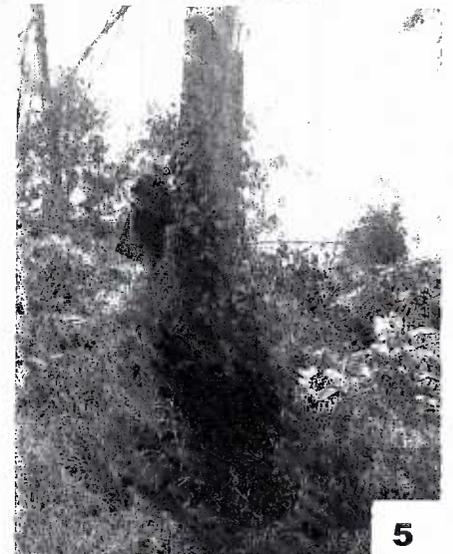
Imagen 5: Se observa la ubicación del árbol dentro de un predio baldío. Se aprecia un montículo de tierra recargado en la base del tronco y al árbol ubicado en una zona de talud con pendiente. Cabe mencionar que al remover la vegetación de la base se observó buen anclaje de raíz (raíces bien enterradas); sin embargo como la cantidad de humedad ha generado pudrición en la base se asume que su estabilidad no es buena.
