PROCURADURÍA AMBIENTAL
Y DEL ORDENAMIENTO
TERRITORIAL DEL D.F.

Folio: SPA/SDPA/DT-103/2008

Dictamen Técnico

Domicilio: Calle y núm. Oniquina 6438

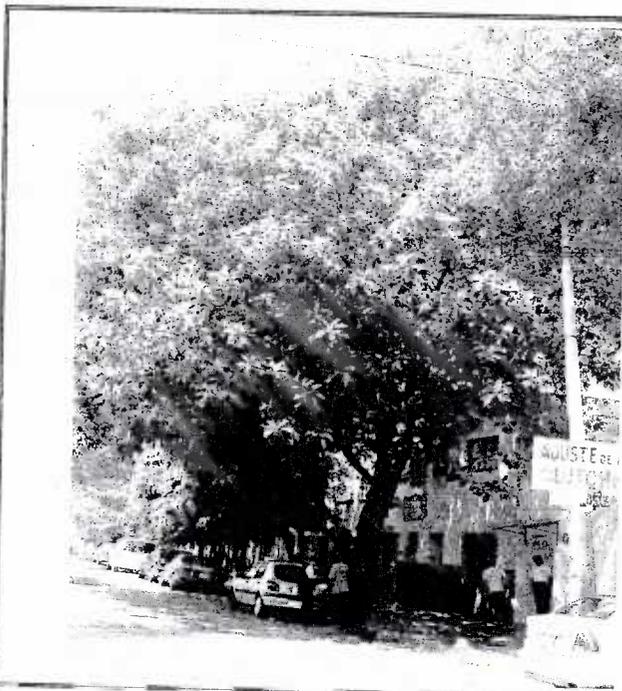
Nombre común	<i>Hule</i>	Nombre científico	<i>Ficus elastica Roxb.</i>
Altura del árbol	<i>10.5 metros</i>	Altura tronco principal	<i>1.70 metros</i>
Diámetro tronco (D.A.P.)	<i>0.66 metros</i>	Diámetro de la copa	<i>8.0 metros</i>

En esta imagen se observa la condición física del individuo, altura 10.5 metros con una fronda de 8 metros. Se recomienda una poda de aclareo.

Manejo recomendado	<i>Ampliación del cajete de 1.50 metros a partir del centro del árbol en dirección norte, sur y poniente, realizar corte de raíz parcial con el objeto de nivelar la banqueteta y evitar mayores daños a la fachada de la casa, así como poda de aclareo de copa, para permitir la penetración de aire y luz, a la vez que se reduce el peso. Las acciones recomendadas deben realizarse de conformidad con la Norma Ambiental para el Distrito Federal NADF-001AMBT-2006, que establece los requisitos y especificaciones técnicas que deberán cumplir las autoridades, empresas privadas y particulares que realicen poda, derribo, trasplante y restitución de árboles en el Distrito Federal.</i>
--------------------	--------------------------------------------------------------------------------------------------------------------------------------------------------------------------------------------------------------------------------------------------------------------------------------------------------------------------------------------------------------------------------------------------------------------------------------------------------------------------------------------------------------------------------------------------------------------------------------------------------------------------------------------------------------------------------------------------------------

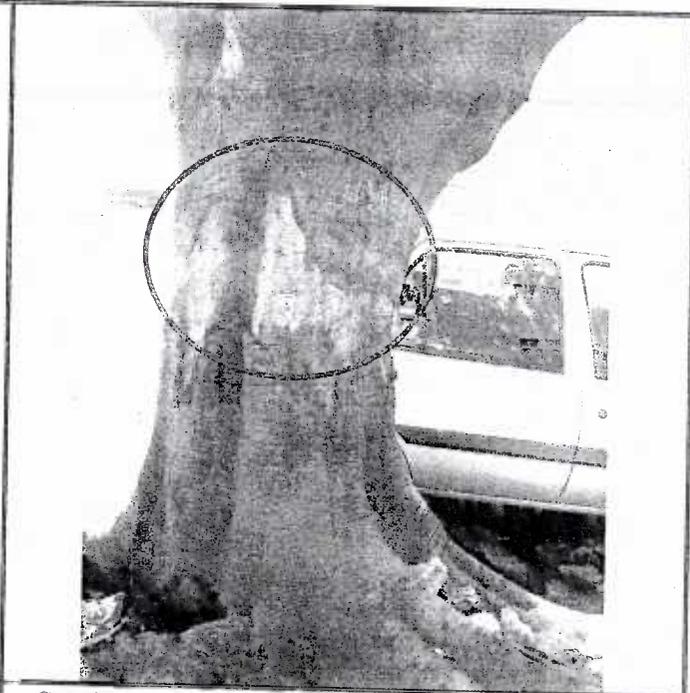
Porcentaje de inclinación	No
Condición general: <i>Vivo, daño mecánico de 40 centímetros en la corteza del tronco y en algunas de sus ramas, algunas raíces podadas sobre la superficie.</i>

Se observa el daño mecánico de 40 centímetros del fuste.

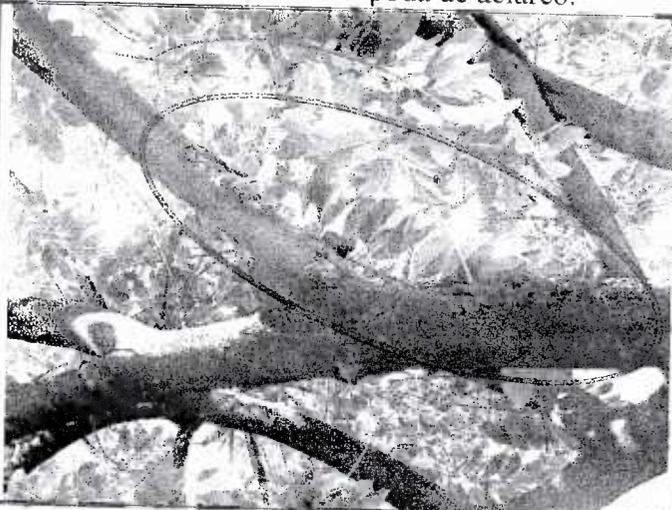
Se observa el daño mecánico en algunas de las ramas.

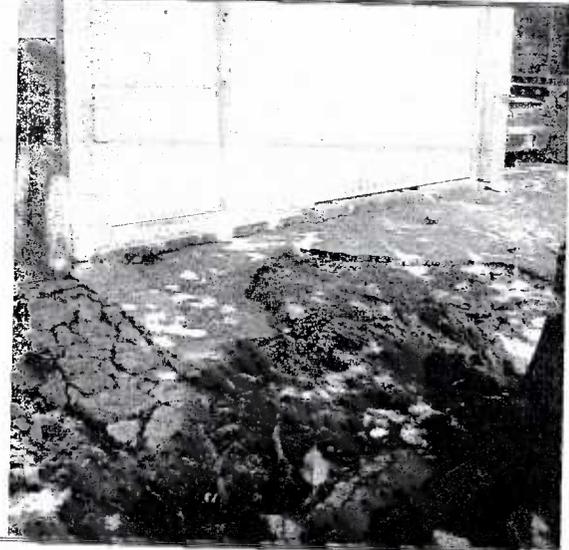
Infraestructura aérea	No
Infraestructura subterránea	No
Inmuebles	<i>Se observa que una de sus raíces se encuentra afectando la barda del inmueble número 6436.</i>
Equipamiento urbano	<i>Se observa el levantamiento y fractura de banqueteta y guarnición, debido a sus raíces superficiales.</i>
Diagnóstico general	<i>De acuerdo con la "Condición general", se determina que el individuo arbóreo en estudio presenta un estado sanitario regular y representa riesgo bajo de afectación al equipamiento urbano, inmuebles y personas.</i>

Se aprecia la afectación de la infraestructura urbana (banqueta).

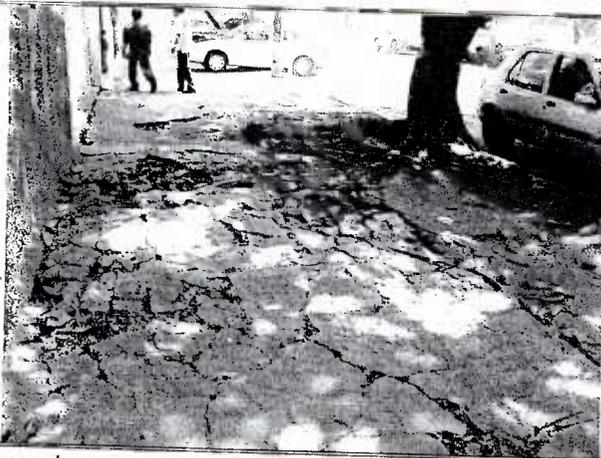
Se observa la afectación del inmueble, se recomienda la ampliación del cajete de 1.50 metros a partir del centro del árbol en dirección norte, sur y poniente.
