Folio: SPA/SDPA/DT-104-2008

DICTAMEN TÉCNICO

I. DESCRIPCIÓN DEL PROBLEMA AMBIENTAL

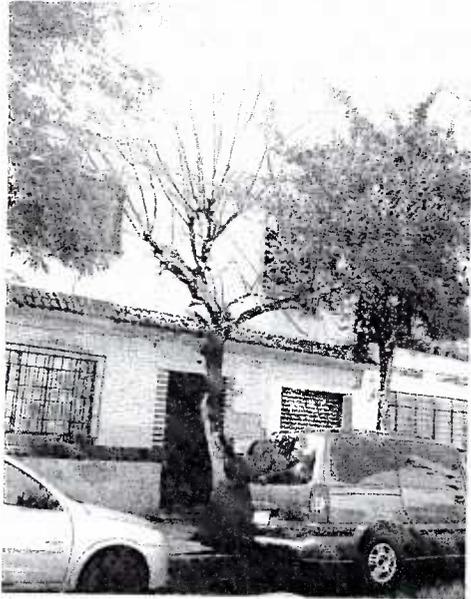
El 27 de junio de 2008, personal dictaminador adscrito a la Subprocuraduría de Protección Ambiental se constituyó en Calle Acerina frente al número 95-B, de la Delegación Gustavo A. Madero, constatando la existencia de un árbol conocido como "Trueno", a 1.50 metros de distancia del inmueble, organismo muerto.

Primera: Se constató la presencia de un árbol seco, *Ligustrum japonicum* Th. (Trueno), el cual se yergue frente al número 95-B esquina con la Avenida Talismán, colonia Estrella, Delegación Gustavo A. Madero

<p>Arbol muerto de una altura de 5.50 metros, <i>Ligustrum japonicum</i> Th. (Trueno).</p>	<p>Monte radical de 30 centímetros, se aprecia la grieta que nace del cajete en dirección de la casa habitación.</p>

1) **Derribo controlado**, el cual debe iniciarse desde la parte mas alta, retirando ramas y troceando en tres partes como mínimo, descendiendo las ramas y secciones del tronco con líneas de carga, instalando cuerdas para la manea, el colgón y el jalón, con la finalidad de evitar afectaciones a bienes muebles y personas.

Tercera: Se recomienda el retiro de árbol seco por daño ocasionado a la banqueteta.
