**Dictamen Técnico**

Domicilio: Calle y núm. Zamora esquina con Juan de la Barrera  
Col. Condesa Del. Cuauhtémoc C.P. 06140

**Solicitud del Dictamen:** Evaluar el estado fitosanitario de un individuo arbóreo así como, el riesgo que representa para las personas y sus bienes.

**Ubicación del árbol:** En un cajete de la acera de la calle Zamora (acera poniente) esquina con Juan de la Barrera, junto a caseta telefónica.

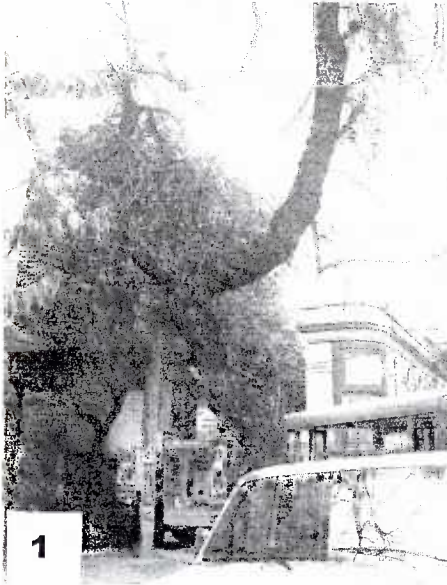
| Condición general: | Muerto y follaje seco. Presenta agallas (abotamientos) en ramas). |

**Imagen 1:** Se observa que el árbol está muerto en pie.

| Manejo recomendado | Retirar al individuo arbóreo ya que se encuentra "muerto en pie". Sus ramas pueden desgajarse y afectar a los peatones o a los vehículos. |

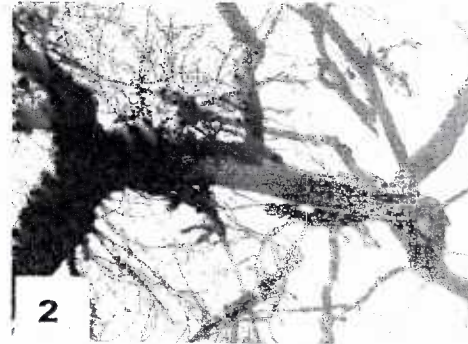
| Diagnóstico general | Representa riesgo para vehículos y peatones dado que está muerto y seco y las ramas se pueden desgajar. |

**Imagen 2:** Se muestran las ramas secas que dan hacia el arroyo vehicular.

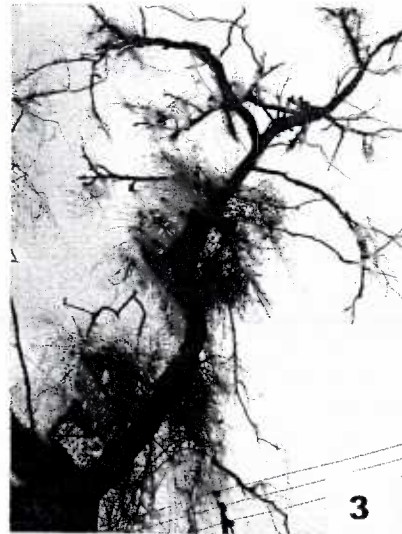
| Enfermedades | <u>Posible muérdago. También se observan abultamientos en las ramas que pueden ser originados por hongos o virus.</u> | | | | | |

**Imagen 3:** La mayor parte de las ramas presentan agallas, lo que implica que tenía un mal estado fitosanitario
