En atención a su escrito de fecha 4 de julio del año en curso, mediante el cual solicitó un dictamen u opinión de riesgo con relación a diversos árboles, ubicados en las jardineras de la Unidad Habitacional Volcanes, modulo Paricutín, anexo al presente envío a usted el dictamen técnico con número de folio SPA/SDPA/DT-116/2008, emitido por la Subdirección de Dictámenes y Peritajes Ambientales.

**ASUNTO: SE EMITE DICTAMEN TÉCNICO**

México, D. F., a 18 de agosto de 2008.

**DICTAMEN TÉCNICO**

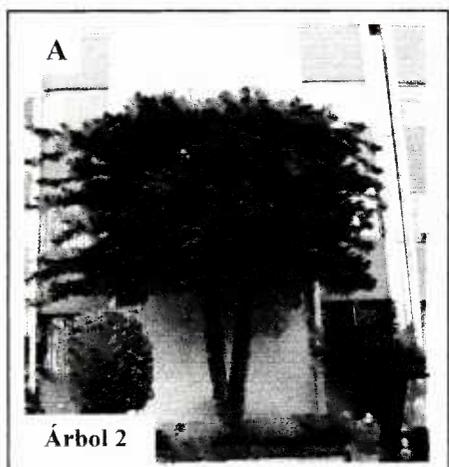
**Imagen A:** Árbol bifurcado con desmoche del ápice.

De acuerdo con las características descritas en el párrafo anterior, se considera que los individuos arbóreos revisados solamente requieren podas periódicas de mantenimiento (podas de limpieza y balanceo de copa), las cuales deberán ejecutarse con apego a la normatividad vigente.

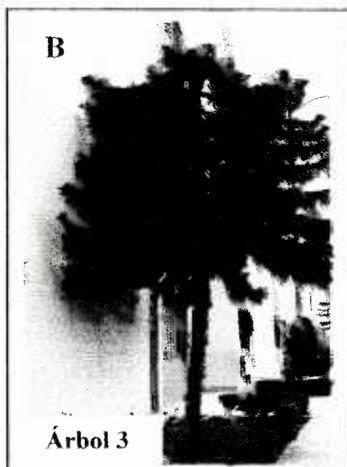
**Imagen B:** Desmoche del ápice, inclinación del árbol de 8° y una distancia del tronco al edificio de 1.70 m.

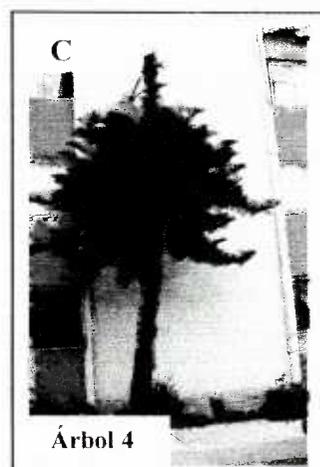
**Imagen C:** Se aprecia como el árbol fue desmochado del ápice y presenta escaso follaje, el tronco tiene una inclinación de 15° y rebrotes producto del desmoche.

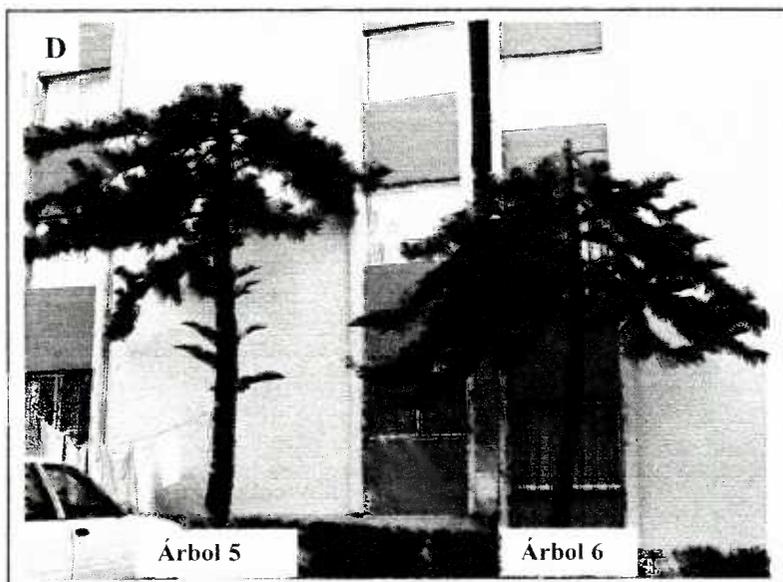
#### Imagen D

Desmoche del ápice en los árboles "5" y "6", los cuales presentan escaso follaje.

Se observa en el árbol "5" crecimiento de ramas a causa del desmoche, así como copa desbalanceada.

Se aprecia como el árbol "6" fue podado inapropiadamente y presenta escaso follaje y copa desbalanceada.
