ASUNTO: SE EMITE DICTAMEN TÉCNICO

DICTAMEN TÉCNICO

De acuerdo a lo señalado en la solicitud de este dictamen, se requiere evaluar las condiciones de riesgo de los cuatro árboles ubicados en la banqueta de la calle Recreo frente al número 51, Col. Actipan, Delegación Benito Juárez, México, D.F. ya que aparentemente son árboles de riesgo.

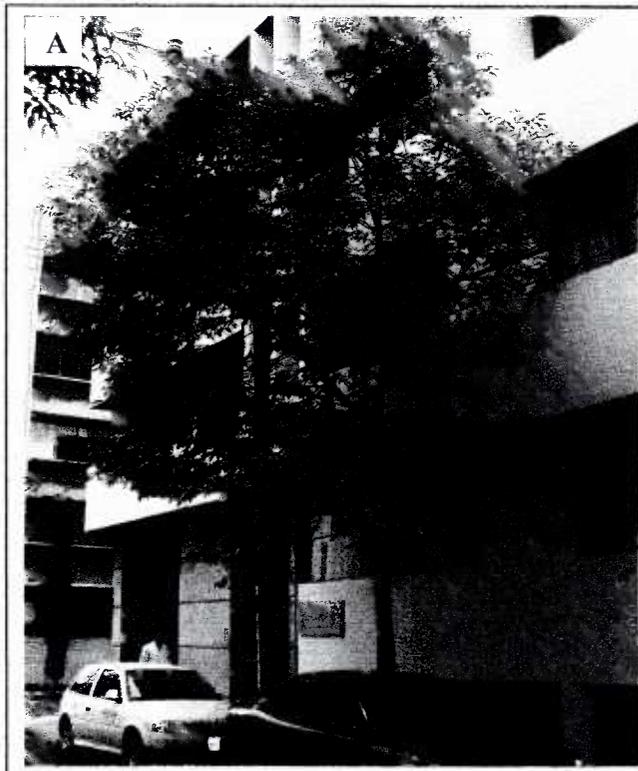
Imagen A: Cercanía del árbol "1" con el poste de luz y del inmueble.

IV.3.1. Para los 4 individuos se recomienda realizar balanceo de copa y liberación de cableado.

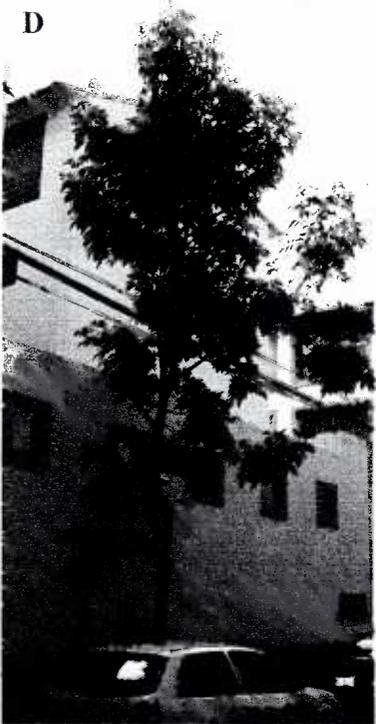
<p>Imagen D: Se aprecia altura del árbol "2" el cual tiene escaso follaje y copa desbalanceada.</p> <p>Imagen E: Cajete relleno de cemento y piedra de río.</p> <p>Imagen F: Cruce de cableado eléctrico y se observan muñones y rebrotes producto de podas realizadas anteriormente.</p>

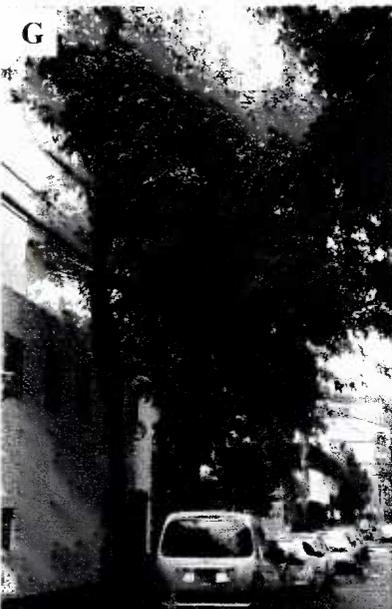
<p>Imagen G: Árbol "3" su altura es de 12 m, copa desbalanceada y esta contorneado hacia el inmueble a la altura de 1.50 m.</p> <p>Imagen H: Poda y desmoche de algunas ramas de un solo lado del árbol, así como el cruce de cables eléctricos.</p> <p>Imagen I: Levantamiento y agrietamiento de la banqueta, se aprecia que el cajete en cual se yergue el individuo se encuentra relleno de cemento y piedras.</p>

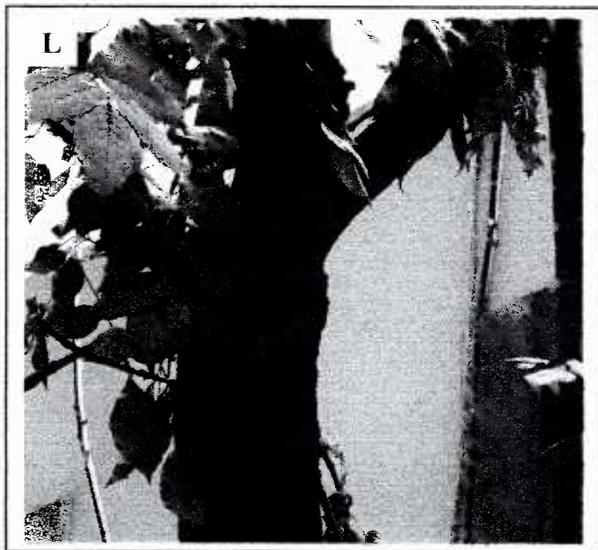
Imagen L: Desgarramiento de una de sus ramas, la cual provoca daño a la corteza del árbol.

No. de criterio	Criterios considerados	Índice de ponderación	Calificación del ejemplar valorado
1	Inclinación del tronco >45°	7	0
2	Corteza incluida	5	0
3	Cavidades y grietas	7	0
4	Fitopatología en madera > al 40%	7	0
5	Necrosis >40%	7	0
6	Daño mecánico severo	7	7
7	Problemas estructurales graves	5	0
8	Anclaje débil	7	0
9	Plagas en raíz	7	0
10	Fungosidades basales o aéreas	5	0
11	Pudrición en la base del tronco	7	0
12	Ramas secas grandes	3	0
13	Ramas grandes neoformadas (producto de rebrotes)	5	0
14	Plagas en hojas	7	0
15	Infraestructura (aérea, subterránea, etc.)	7	7
16	Riesgo intrínseco de la especie	7	0
Suma		100	14
