México, D.F., a 26 de agosto de 2008.

DICTAMEN TÉCNICO

I. Antecedentes y hechos

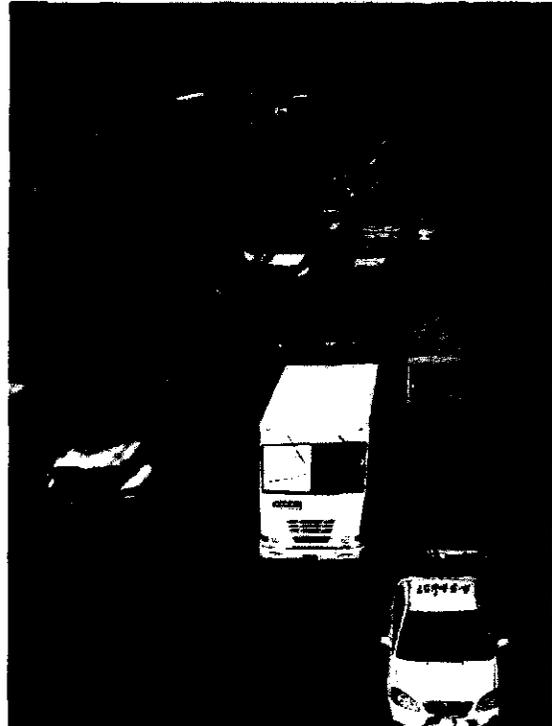
Unidades "Váctor" en los trabajos de limpieza de los predios y vía pública y desazolve del alcantarillado.

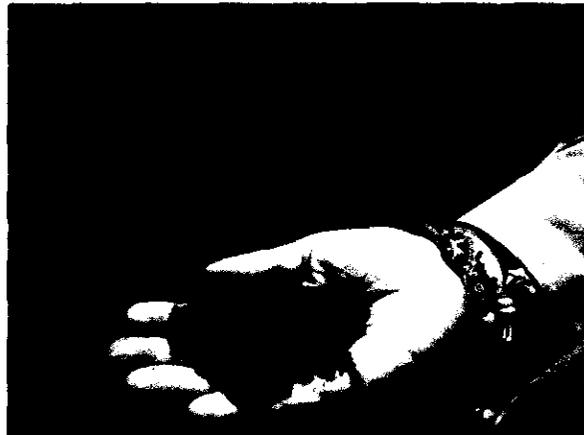
Descenso del nivel de la corriente casi al nivel de la plantilla del canal al día siguiente del percarce.
