PROCURADURÍA AMBIENTAL
Y DEL ORDENAMIENTO
TERRITORIAL DEL D.F.

ASUNTO: RESPUESTA A SOLICITUD DE DICTAMEN TÉCNICO

DICTÁMEN TÉCNICO

Folio: SPA/SDPA/DT-146/2008

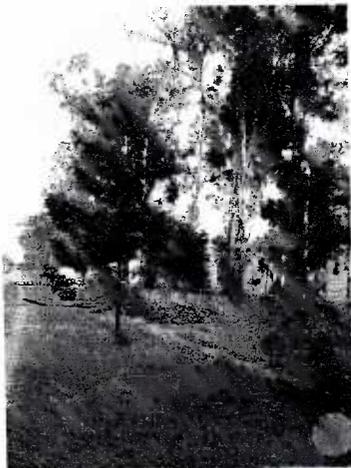
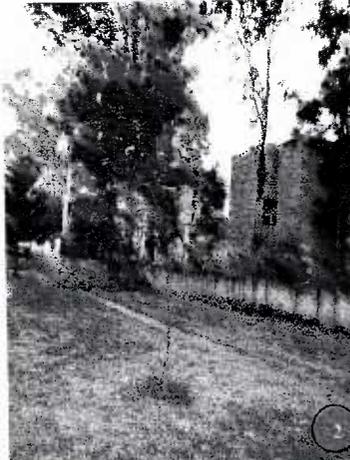
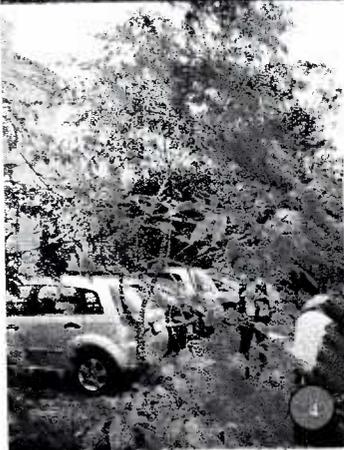
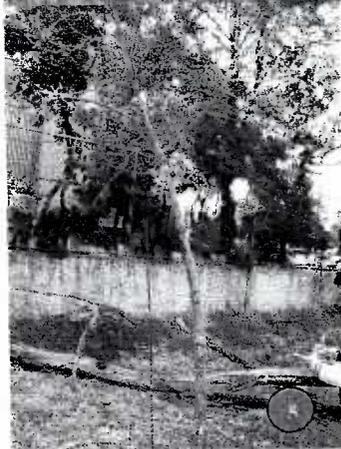
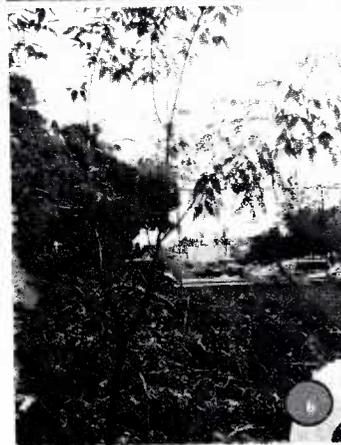
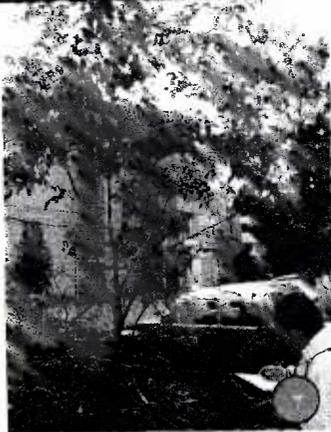
Ejemplar arbóreo	Altura (m)	DAP (m)	Fotografía	Observaciones físicas y fitosanitarias	Acción recomendada	Coordenadas UTM
GREVILIA	7.0	0.11	1	Sin cajete, individuo joven	Poda de limpieza	487937 X 2135943 Y
<i>Fraxinus uhdei</i> FRESNO	3.5	0.04	2	Casi seco, sin cajete escaso follaje		487936 X 2135940 Y
<i>Fraxinus uhdei</i> FRESNO	5.0	0.04	3	Escaso follaje, sin cajete		
<i>Fraxinus uhdei</i> FRESNO	4.5	0.05	4	Rebrotos, sin cajete		
<i>Fraxinus uhdei</i> FRESNO	4.0	0.06	5	Sin cajete, individuo joven	Poda de limpieza	
<i>Fraxinus uhdei</i> FRESNO	5.0	0.05	6	Sin follaje, inclinado de 8 a 10° unido a una varilla incrustada.		
<i>Fraxinus uhdei</i> FRESNO	5.0	0.05	7	Sin cajete, escaso follaje

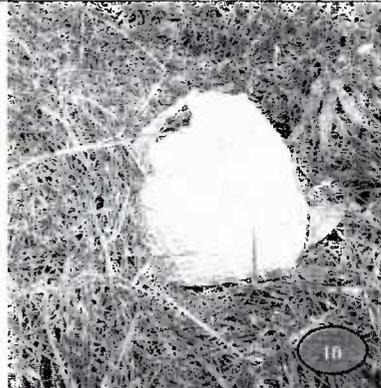
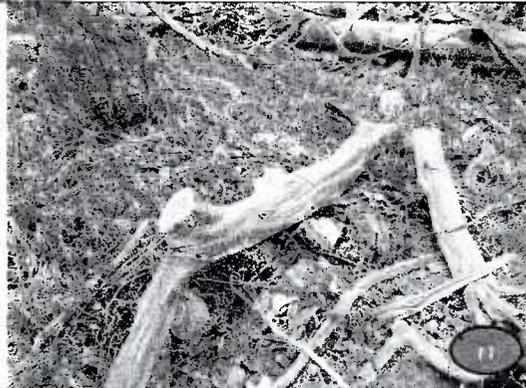
Diferentes residuos encontrados en el área verde Fotografía izquierda residuos sólidos domésticos Fotografía derecha residuos provenientes de una poda

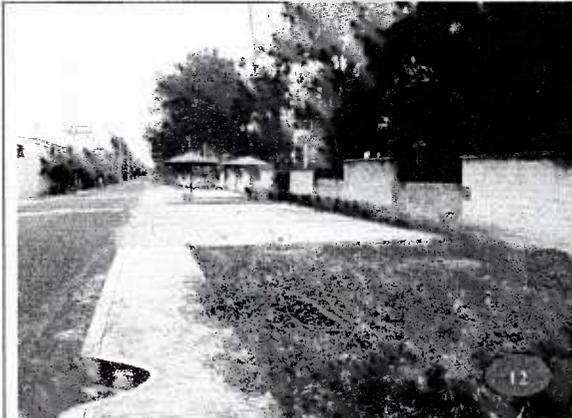
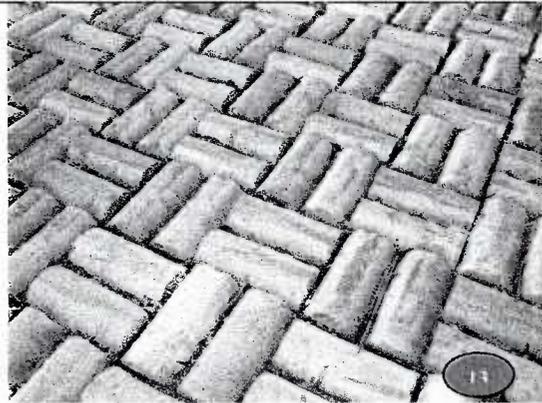
El área verde afectada por la colocación de cilindros de concreto y adoquines tiene una superficie total de 325.79 metros cuadrados.

Cilindros de prueba de concreto utilizados y adoquines a la altura de la entrada principal de las instalaciones de la Secretaría de Marina sobre la Calle de Virgilio Uribe

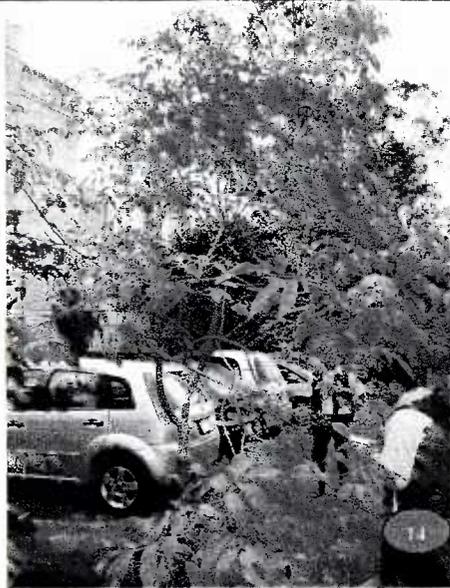
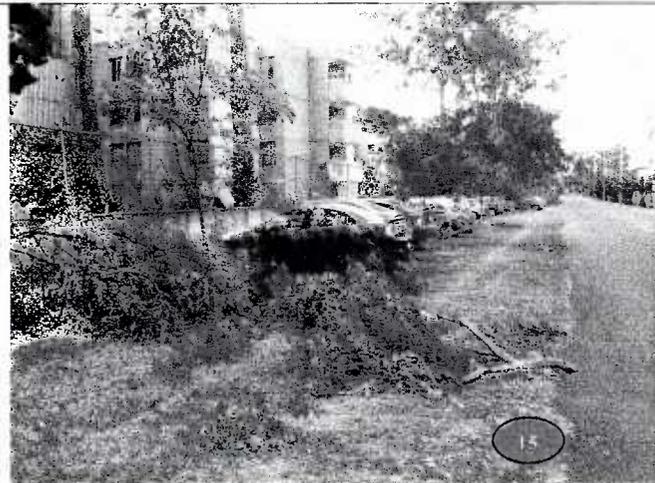
El área verde que ha sido utilizada como estacionamiento tiene una superficie de 1,768.67 metros cuadrados.

El peso de los vehículos que se estacionan en el área verde afectada y la colocación de la plancha de adoquín contribuyen en alguna medida a la disminución de los servicios ambientales siguientes:

- a) Compactación de la capa superficial de suelo, acción por la cual se han modificado las características edafológicas del área verde.
- b) Disminución de la capacidad de infiltración de agua de lluvia y su contribución a la recarga del manto acuífero como consecuencia de la compactación y reducción de la permeabilidad del suelo.

Dos aspectos del estacionamiento utilizado por personal de la Secretaría de Marina invadiendo el área verde.

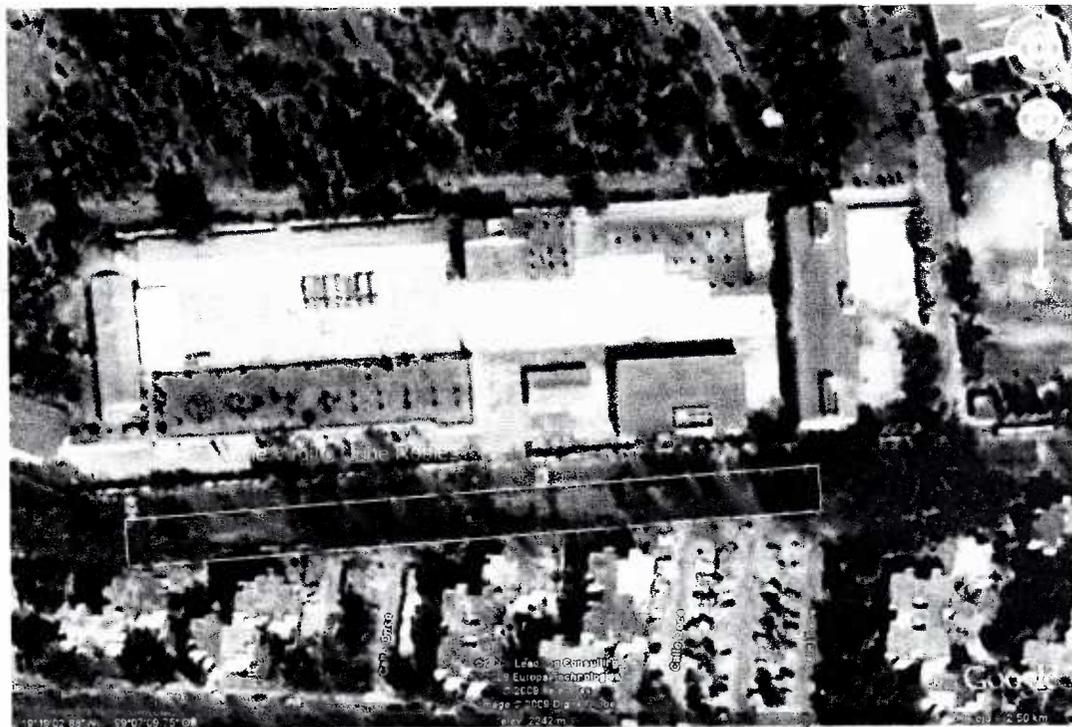
Área afectada por construcción 325.79 m²

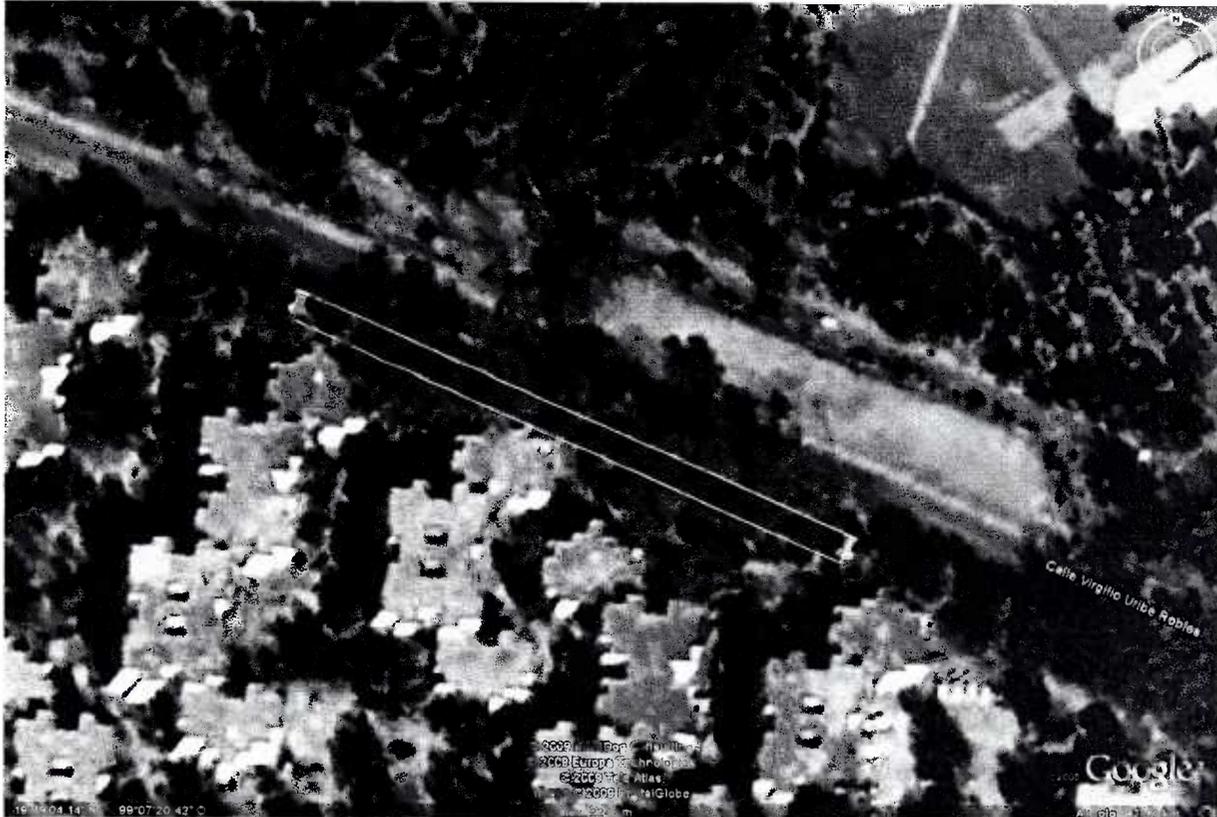
El área verde afectada por residuos sólidos tiene una superficie total de 144.3 metros cuadrados y el volumen calculado de residuos es de 45.35 metros cúbicos; de este volumen el 90% son residuos sólidos de la industria de la construcción (40.82 metros cúbicos) y los restantes 4.53 metros cúbicos son residuos sólidos urbanos.

Área afectada por residuos 144.3 m²

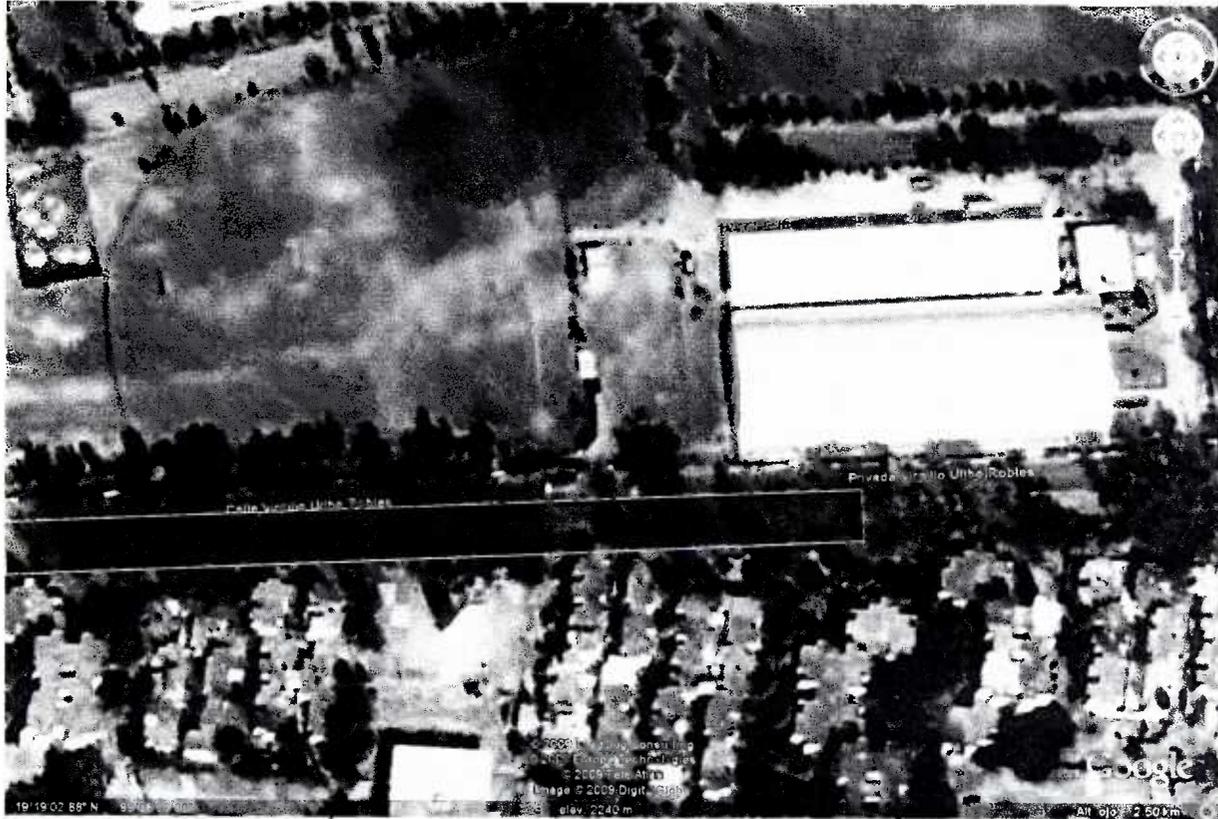
Área afectada por estacionamiento 1768.67 m²
