PROCURADURÍA AMBIENTAL  
Y DEL ORDENAMIENTO  
TERRITORIAL DEL D.F.

En atención a la solicitud de evaluación del estado físico y fitosanitario de los individuos arbóreos ubicados en Eje 2 Sur Querétaro número 219, Colonia Roma Norte, Delegación Cuauhtémoc, anexo al presente envío a Usted el Dictamen Técnico SPA/SDPA/DT-147/2008, emitido por la Dirección de Dictámenes, Estudios y Peritajes de Protección Ambiental.

**ASUNTO: SE EMITE DICTAMEN TÉCNICO**

**DICTAMEN TÉCNICO**

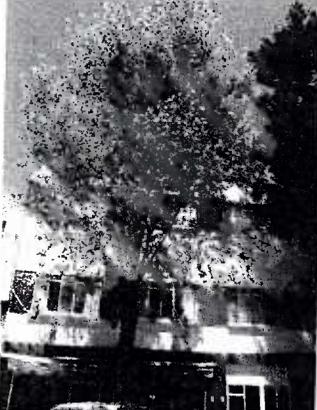
Árbol No.	Altura (m)	DAP (cm)	Edad (años)	Raíz y tronco	Ramas y Follaje	Otros datos
4	11	41	≈40	Se observan raíces superficiales, descortezado a una altura de 2 metros por daño mecánico, tiene exudado en la base del tronco.	Diámetro de copa de 5 metros, ramas producto de rebrotes, inclinación de 5° al arroyo vehicular, hojas con clorosis, entre sus ramas cruza cableado telefónico.	Afectación a banqueta. Se encuentra a una distancia de 2.70 metros de un poste de luz y no se observa afectación al inmueble.

De acuerdo con las características descritas en el cuadro anterior el individuo arbóreo se encuentra en buen estado físico y fitosanitario, su expectativa de vida es alta y representa riesgo bajo para las personas y sus bienes.

<p>Altura de 11 metros, follaje medio</p>	<p>Afectación a la guaración</p>
<p>Descortezado producto de daño mecánico</p>	<p>Afectación de la banquetta</p>

IV.3.3. Para el individuo arbóreo de nombre común “Álamo”, se recomienda realizar poda de reducción de copa y conformar un cajete de dimensiones adecuadas y reparación de la banqueta.
