Folio: SPA/SDPA/DT-149/2008

**ASUNTO:** SE EMITE DICTAMEN TÉCNICO

### DICTAMEN TÉCNICO

Se requiere evaluar las condiciones generales de varios individuos arbóreos en la entrada e interior del *Conjunto Habitacional Bilbao*, ubicada en Bilbao 853, Colonia San Nicolás Tolentino, Delegación Iztapalapa, debido a que algunos de ellos por su cercanía están provocando daños físicos a la barda de colindancia con la *Unidad Habitacional CROC 1*, situación que podría representar un riesgo para las personas y los bienes de ambos conjuntos habitacionales.

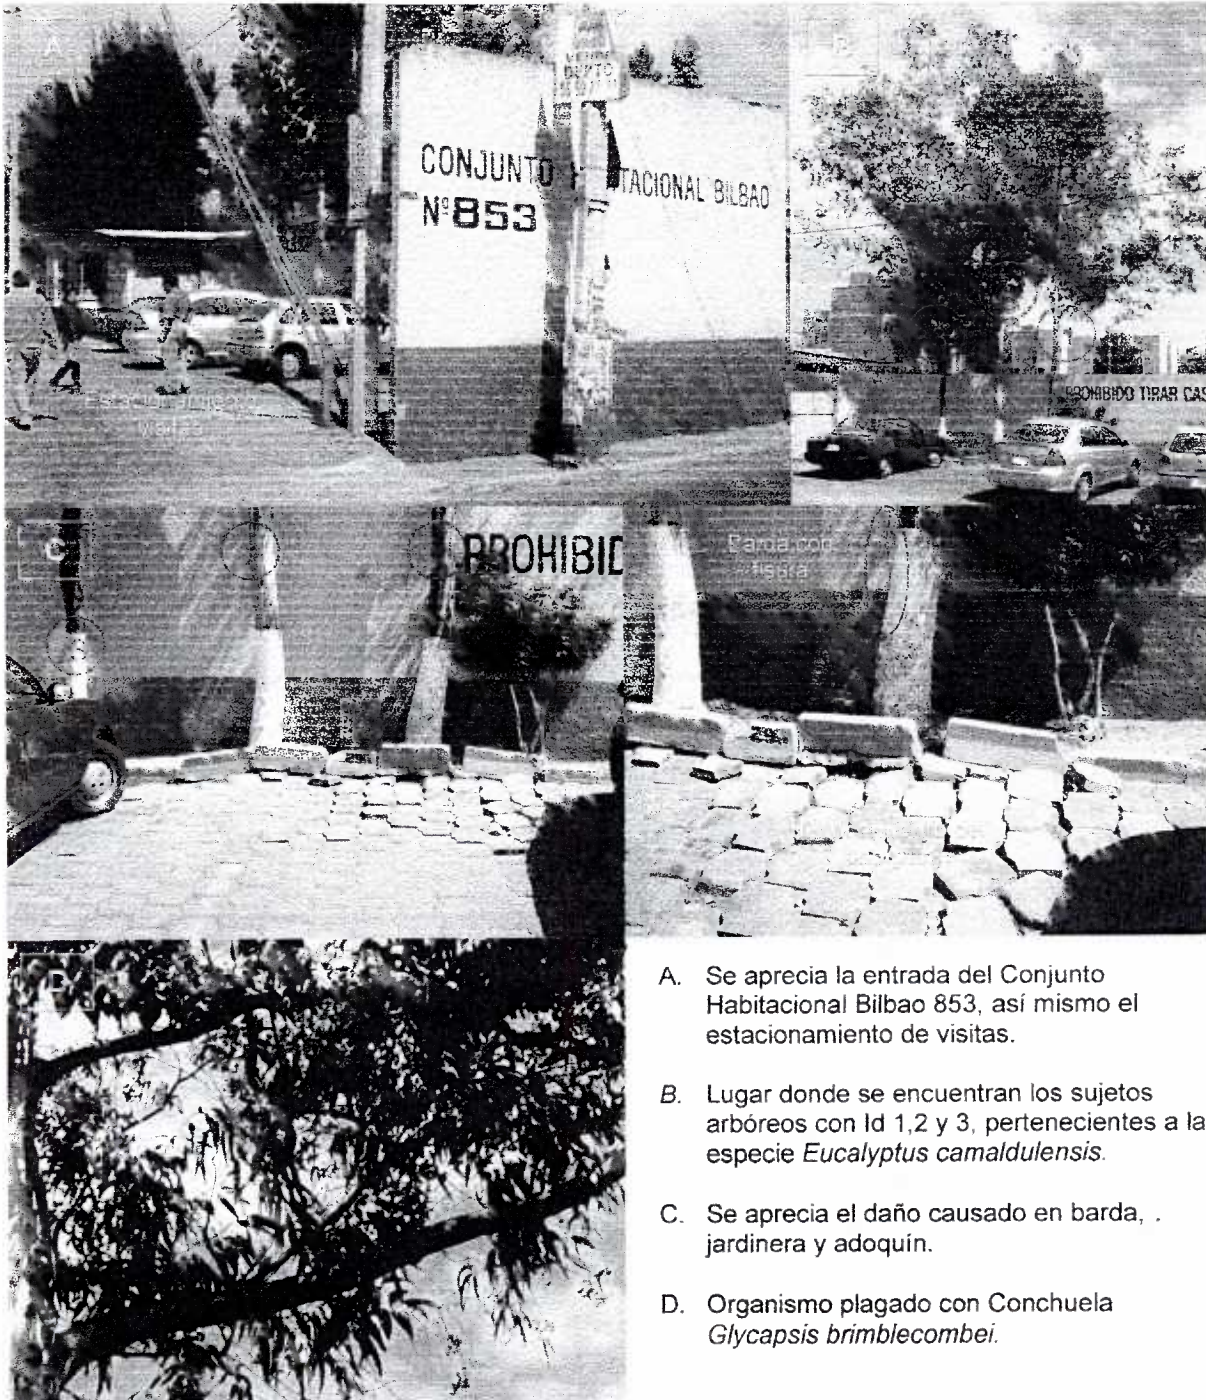
Se identificaron 3 árboles de riesgo, señalados con ID 1, 2 y 3, del género *Eucalyptus*, considerados por los especialistas en arboricultura como individuos no aptos para las zonas urbanas, por lo que dicho género representa un riesgo para los transeúntes y sus bienes debido a las siguientes características:

**Segunda.** Los ejemplares señalados con ID 1, 2, 3, representan riesgo al desplome que podría afectar a las personas y sus bienes, en virtud de los desperfectos de la jardinera, adoquín y muro, tomando en consideración las características de riesgo implícitas de los individuos del género *Eucalyptus*.

- A. Se aprecia la entrada del Conjunto Habitacional Bilbao 853, así mismo el estacionamiento de visitas.
- B. Lugar donde se encuentran los sujetos arbóreos con Id 1,2 y 3, pertenecientes a la especie *Eucalyptus camaldulensis*.
- C. Se aprecia el daño causado en barda, jardinera y adoquín.
- D. Organismo plagado con Conchuela *Glycopsis brimblecombei*.

Es recomendable retirar cinco sujetos forestales: 3 individuos pertenecientes a la especie *Eucalyptus camaldulensis* (ID 1, 2, 3) y dos individuos a la especie *Casuarina equisetifolia* (ID 4 y 7). En el caso que se retiren estos árboles, deberá realizarse la restitución correspondiente conforme a las especificaciones de la norma referida en el párrafo anterior.

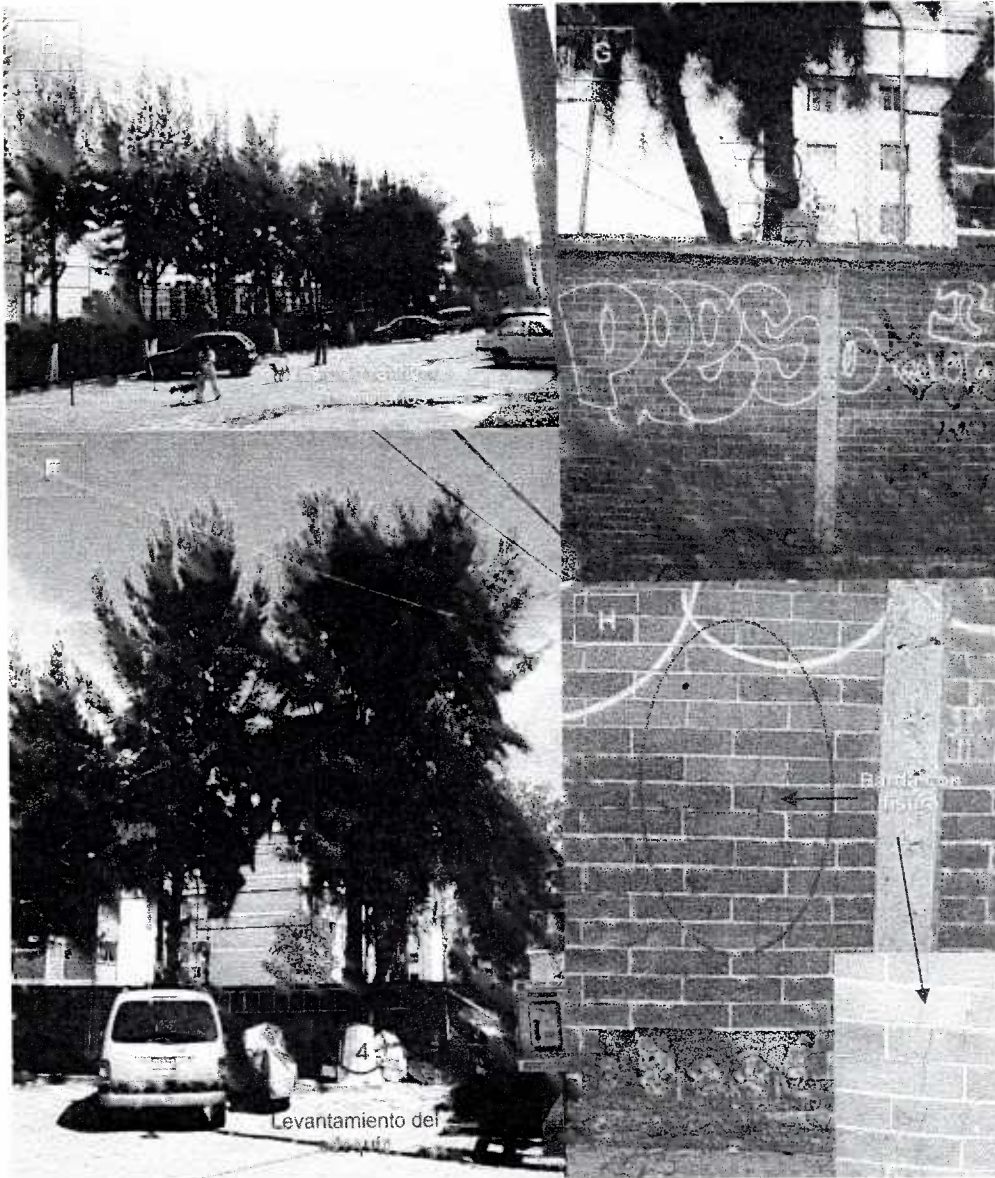
Asimismo, se identificaron otros 2 ejemplares con ID 4 y 7, del género *Casuarina*, los cuales representan riesgo para los transeúntes y sus bienes, en función de la inclinación del muro y el desprendimiento de tabiques que se está provocando gradualmente el crecimiento y ensanchamiento de su tronco.

**Tercera.** Los sujetos arbóreos con ID 4 y 7, representan riesgo para las personas y sus bienes en función de la inclinación del muro y el desprendimiento de tabiques que está propiciando el crecimiento y ensanchamiento del tronco de los mismos.

- E. Panorámica del estacionamiento de los propietarios donde se localizan el resto de los ejemplares de la especie, *Casuarina equisetifolia*.
- F. Árbol con Id 4, el cual esta afectando a la barda y adoquín.
- G. Imagen vista desde el estacionamiento de la Unidad Habitacional CROC1,
- H. se aprecia fisura en barda, así como levantamiento de la misma en dirección al predio vecino, por el crecimiento del fuste del árbol.

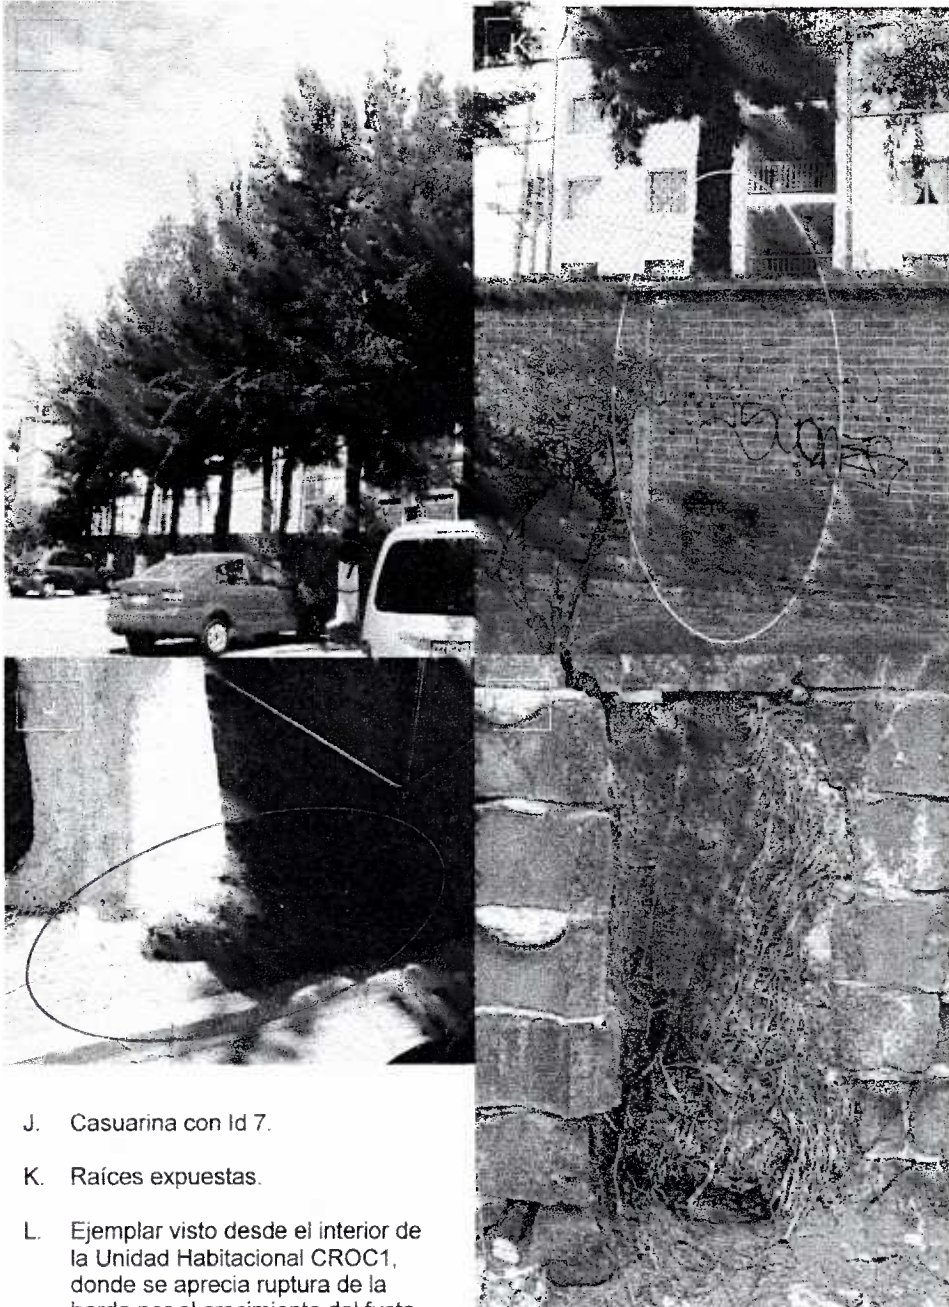
J. Casuarina con Id 7.

K. Raíces expuestas.

L. Ejemplar visto desde el interior de la Unidad Habitacional CROC1, donde se aprecia ruptura de la barda por el crecimiento del fuste.

I. Se observa el tronco con algunos elementos radiculares, así como el daño causado al muro.

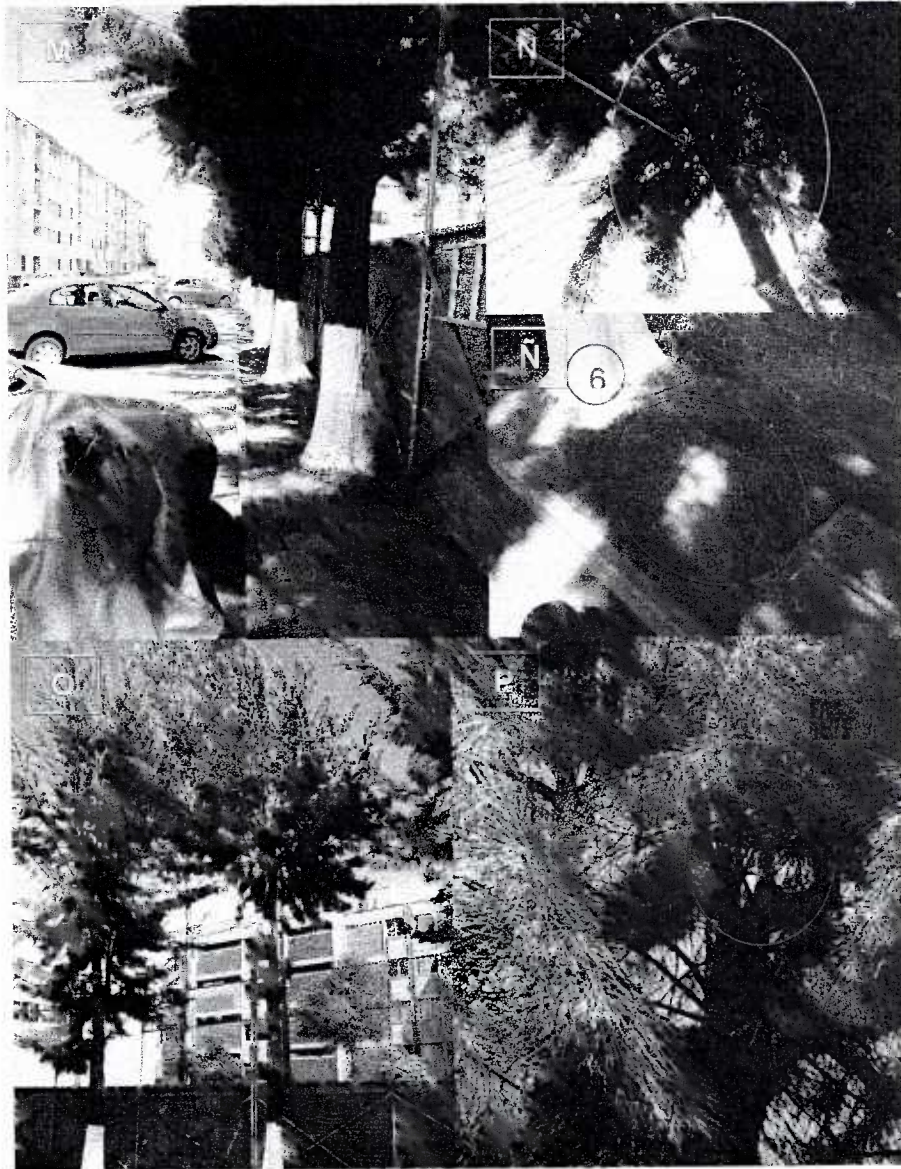
Nota: Se observó que todos los ejemplares están podados del ápice, mismos que ya han recuperado su estructura.

- M. Árboles plantados sobre una jardinera adjunta a la barda que limita a la Unidad Habitacional CROC1.
- N. Se observa el crecimiento de una rama, producto de un rebrote, la cual se recarga sobre malla ciclónica, con Id 5.
- Ñ Árbol con Id 6, que muestra exposición de raíces.
- O. Árboles que fueron podados del ápice y que a la fecha muestran recuperación de su estructura.
- P. Desmoche de ápice

**Quinta.** Como acción de manejo para los 8 árboles citados en la Conclusión Cuarta, se recomienda la poda de limpieza y reducción de copa. Con el objeto de prevenir accidentes, se recomienda el retiro de los 5 ejemplares arbóreos de riesgo, referidos en las conclusiones Segunda y Tercera, realizando la respectiva restitución conforme a las especificaciones de la *Norma Ambiental para el Distrito Federal NADF-001-RNAT-2006*.

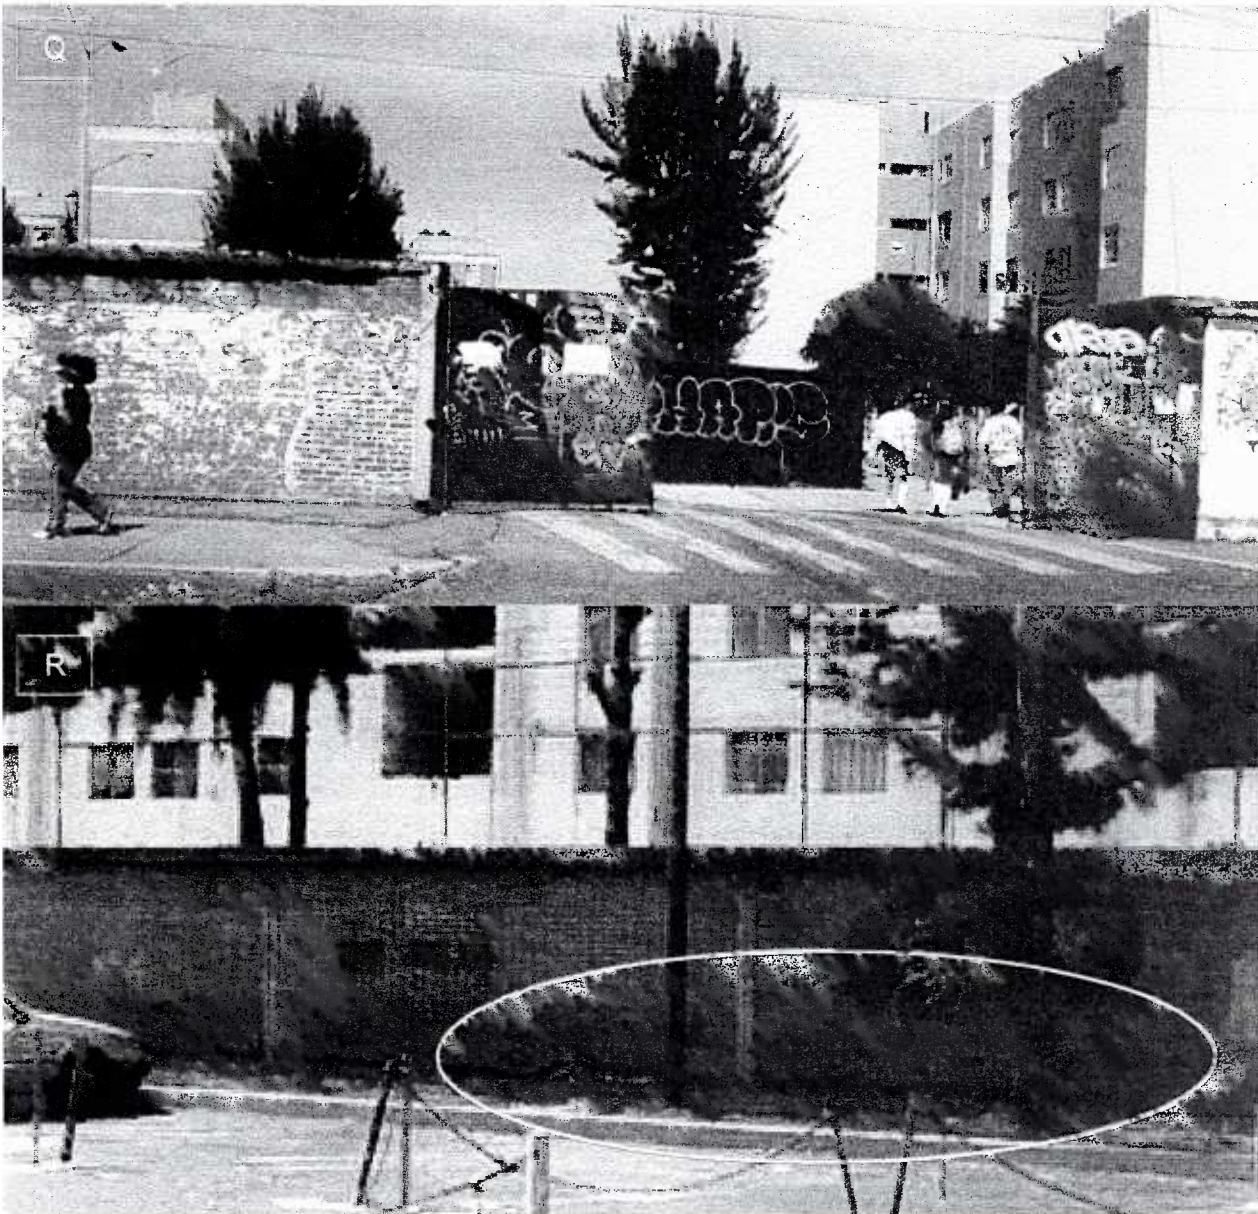
Q. Entrada de la Unidad Habitacional CROC1.

R. Se observa desgaste físico en la parte inferior de la barda que limita a ambos predios por efecto del salitre y no a causa de los árboles.
