PROCURADURÍA AMBIENTAL
Y DEL ORDENAMIENTO
TERRITORIAL DEL D.F.

No. Oficio: PAOT/200.4-0044-2008

ASUNTO: SE EMITE DICTAMEN TÉCNICO

DICTAMEN TÉCNICO

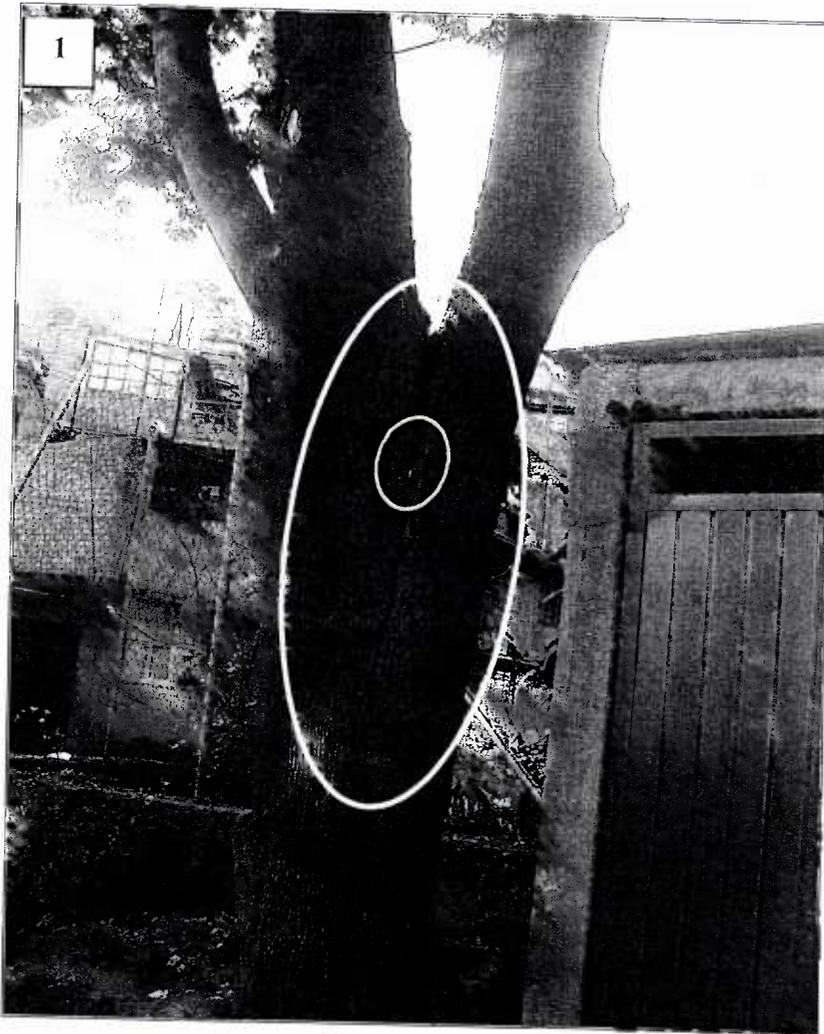
V.3.2. El individuo presenta una hendidura o grieta de 80 cm de longitud en uno de sus semitroncos; la afectación es de tal severidad que podría ocurrir en cualquier momento el resquebrajamiento y desplome de una de las ramas principales que se orienta hacia la vivienda, motivo por el cual sus habitantes han debido reforzar el árbol con una cadena de acero, como se aprecia en la imagen 2. La inclinación y peso del semitronco afectado y altura del árbol, son factores adicionales que convergen en las condiciones de riesgo de este árbol.

- 1) Encerrado en una elipse se puede ver la grieta que se presenta en la axila del tronco y descende hacia la parte baja del tronco. La elipse más pequeña deja ver que la herida atraviesa el tronco.
- 2) Se indica con dos flechas la cadena que el solicitante del dictamen colocó alrededor de las dos ramas principales que están partidos por la mitad, producto de la grieta.
- 3) Las flechas indican las heridas originadas por podas mal elaboradas.
- 4) Con las líneas se muestra la inclinación de una de las ramas afectadas por la grieta.

Tercera. Con el objeto de prevenir un accidente, se recomienda el retiro del ejemplar arbóreo y su restitución conforme a las especificaciones de la Norma Ambiental para el Distrito Federal NADF-001-RNAT-2006.

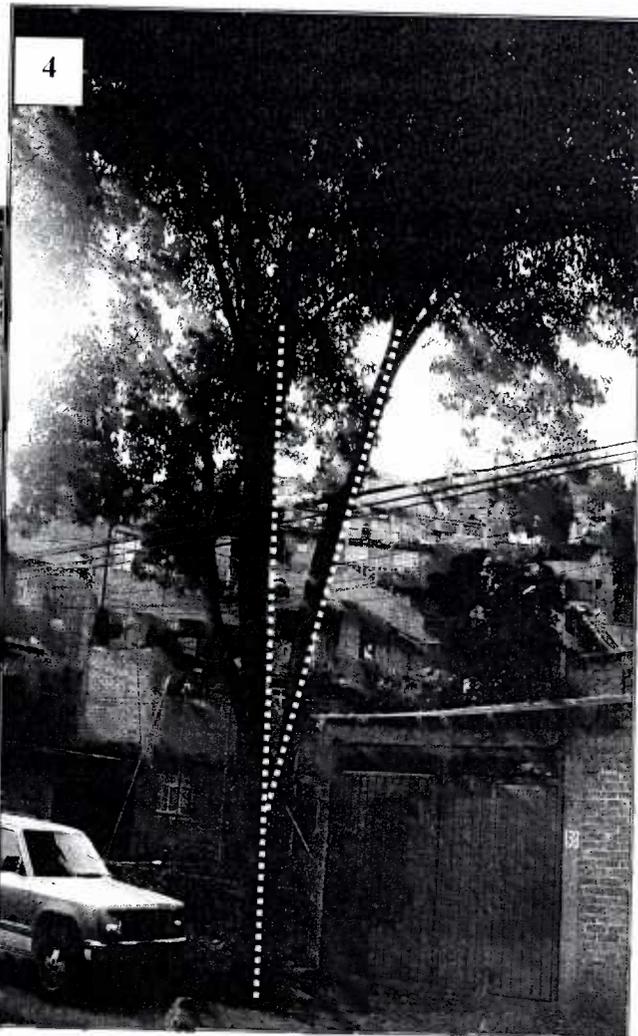
Edad	40 años, adulto	Raíces expuestas	Sí
Poda inapropiada	Sí, en dos de sus brazos	Porcentaje de inclinación	35° hacia el alineamiento
Plagas	No se observaron	Enfermedades	No se observaron
Follaje	Caducifolio	Copa desbalanceada	No
