PROCURADURÍA AMBIENTAL
Y DEL ORDENAMIENTO
TERRITORIAL DEL D.F.

No. Oficio: PAOT/200.4-006-2009

En atención a la solicitud de evaluación del estado físico y fitosanitario del individuo arbóreo de nombre común Hule, anexo al presente envío a Usted el Dictamen Técnico SPA/SDPA/DT-177/2008, emitido por la Dirección de Dictámenes, Estudios y Peritajes de Protección Ambiental.

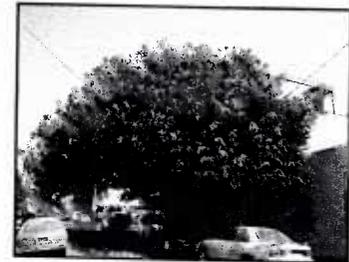
El árbol que se valora de esta especie, al momento de la visita de dictaminación presentaba las siguientes características físicas y fitosanitarias:

Altura (m)	DAP (cm)	Edad (años)	Raíz y tronco	Ramas y Follaje	Acción de manejo*	
					P	D
11	79	≈22	Se observan raíces superficiales de aproximadamente de 3 metros de largo, las cuales están provocando agrietamiento y levantamiento de 25 cm de banqueta el árbol se encuentra a una distancia de 2.10m de la casa habitación, tronco con daño mecánico ya que cuenta con una franja sin corteza de 6 cm de ancho alrededor del fuste.	Diámetro de copa de 12 metros con follaje denso, la cual no permite el paso de luz de la luminaria, cuenta con desbalanceada debido a una poda realiza únicamente del lado del inmueble, Ramas secas y algunas con daño mecánico ya se observa con una franja sin corteza de 6 cm de ancho alrededor de las ramas principales, asimismo de una de sus ramas cuelga un lazo el cual ata un pedazo de llanta el cual es utilizado como columpio, entre sus ramas cruzan cable eléctrico y telefónico. No se observan plagas en fuste, ramas y hojas.		✓

De acuerdo con las características descritas en el cuadro anterior, se considera que el individuo arbóreo revisado se encuentra en mal estado físico, su expectativa de vida es baja debido a los severos daños mecánicos realizadas en el tronco y ramas *ocasionado con herramienta cortante para inducir probablemente a la muerte del individuo arbóreo*, ya que estas heridas interfieren con el paso de nutrientes hasta las ramas y hojas, así mismo se está permitiendo la entrada de plagas y enfermedades, lo que provocará el decaimiento paulatino del árbol hasta su muerte.

Por otra parte las raíces del árbol se encuentran dañando la infraestructura urbana (banqueta)

IV.3.1. Para el individuo arbóreo se recomienda realizar el derribo, debido a las condiciones físicas en las que se encuentra, así como por la afectación a la infraestructura urbana (banqueta).

IV.3.2. Deberá realizarse la restitución correspondiente conforme a las especificaciones de la *Norma Ambiental para el Distrito Federal NADF-001-RNAT-2006, que establece los requisitos y especificaciones técnicas que deberán cumplir las autoridades, empresas privadas y particulares que realicen poda, derribo, trasplante y restitución de árboles en el Distrito Federal.*
