OPINIÓN TÉCNICA

I. Descripción del problema ambiental

De acuerdo con lo señalado en la solicitud de la presente opinión, se investigó sobre la existencia de un individuo arborescente (palmera), que se encuentra en la glorieta situada entre las calles Iztacihuatl y Ámsterdam, Colonia Hipódromo Condesa, Delegación Cuauhtemoc.

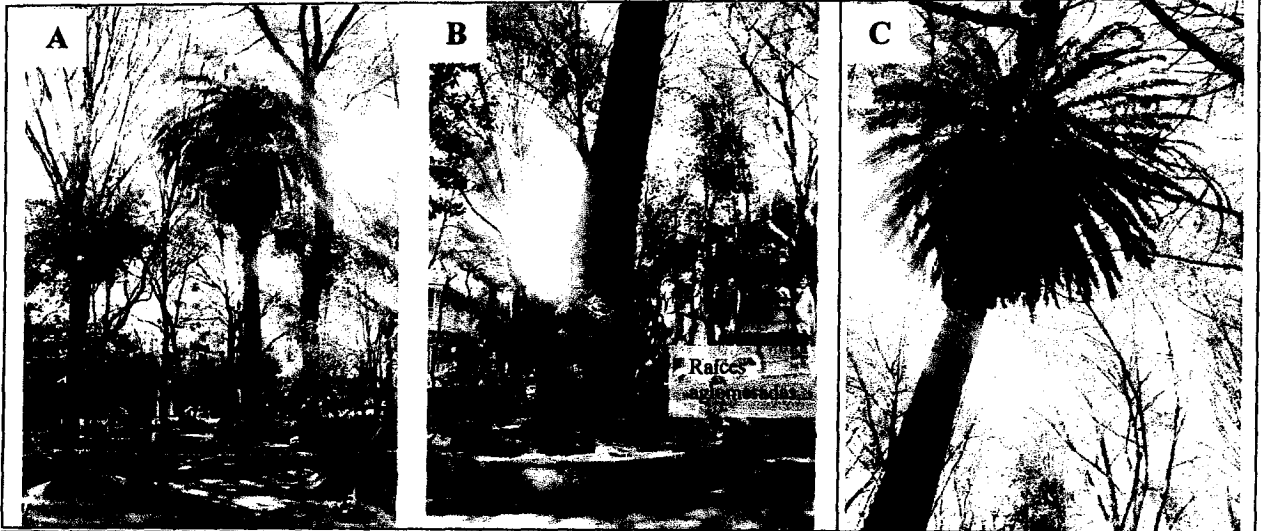
Imagen A: Se observa la cinta que restringe el acceso a la glorieta y los pasillos interiores, desprovistos de loza o cemento. Al fondo se localiza la palmera en cuestión.

Imágenes B: Muestran la altura de la jardinera y la parte del tronco constituida por raíces aglomeradas.

Imágenes B y C: Muestran la inclinación del tronco

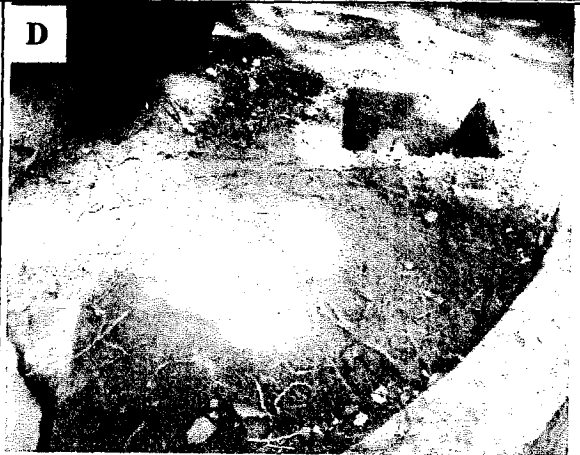
- tronco inclinado 35° con respecto a la vertical del tronco.
- parte del cepellón se encuentra expuesto, es decir, en condiciones de inestabilidad con débil anclaje.
- base muy estrecha con respecto al diámetro del tronco

Imagen D: Se aprecian raíces superficiales y sin anclaje, tierra suelta y uno de los huecos donde había lámparas.

Se recomienda el retiro urgente de éste individuo arborescente por las siguientes razones:

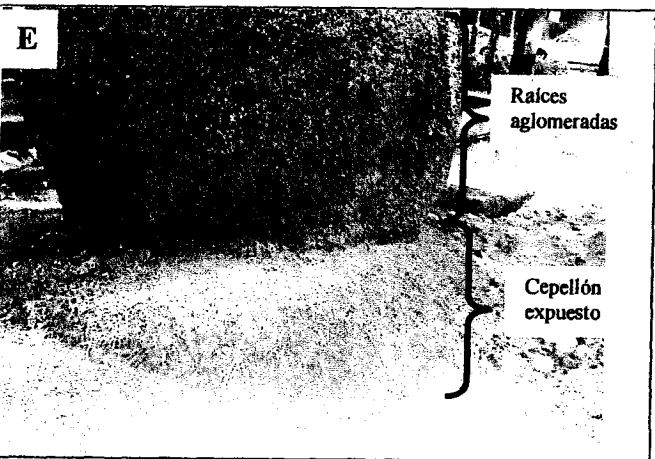
Imagen E: Se observan raíces superficiales y parte de la base del tronco que está constituida por raíces aglomeradas.

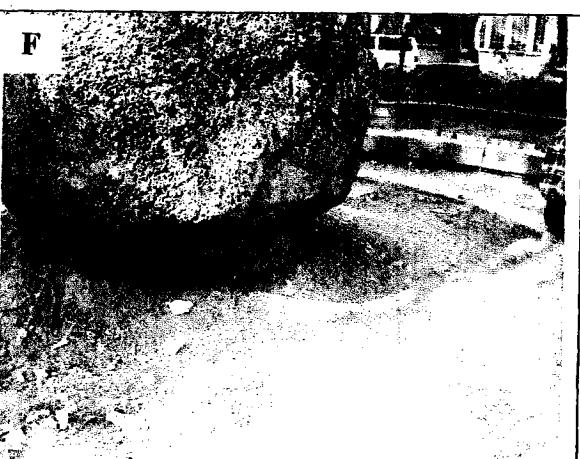
Imágenes B, E y F: Muestran como la base de la palmera se hace más estrecha con respecto al diámetro del tronco
