DICTAMEN No. 03

**DICTAMEN TÉCNICO AMBIENTAL DE LA AFECTACION DE UN FRESNO UBICADO
EN AVENIDA AMSTERDAM No. 118.**

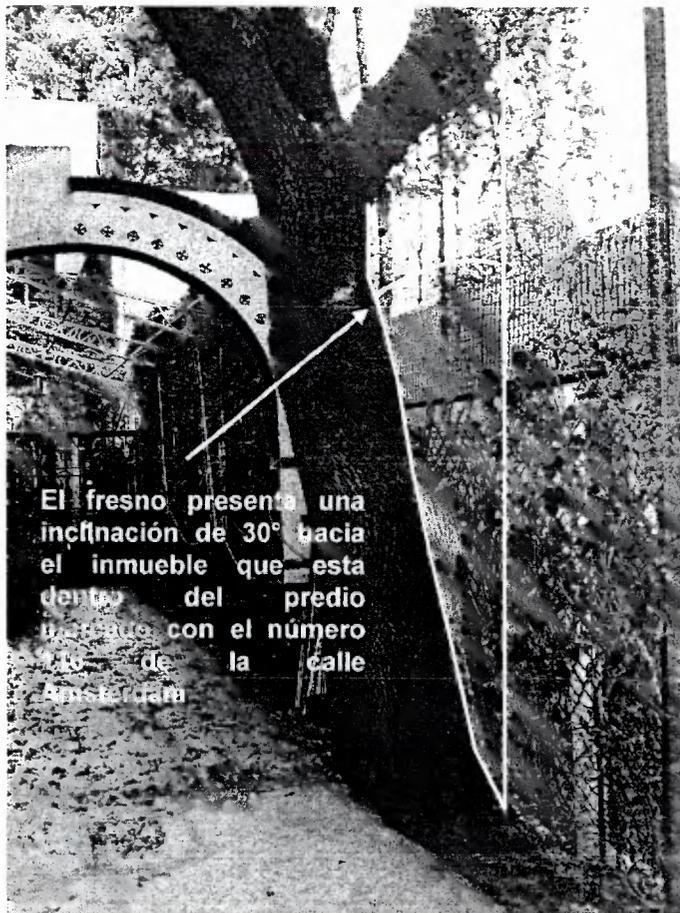
*Foto 1 Fresno ubicado en el interior del predio marcado con el número 116 de la calle Amsterdam, mismo que colinda con el predio marcado con el número 118 de la misma calle.

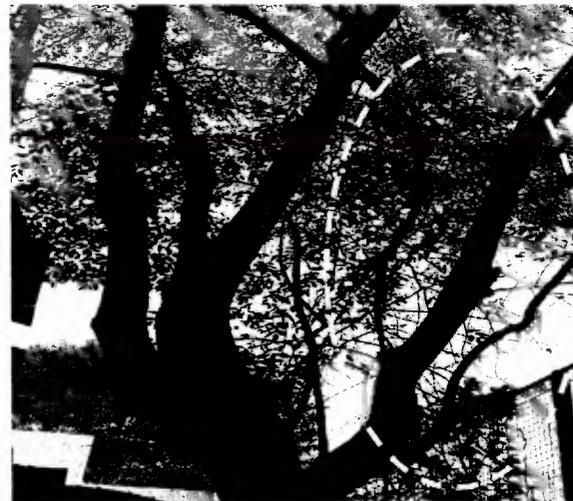
*Foto 2 El fresno se trifurca a una altura de 4.5m ocasionando que el 40% de su follaje se encuentre en la parte del predio marcado con el número 118 de la calle Amsterdam.

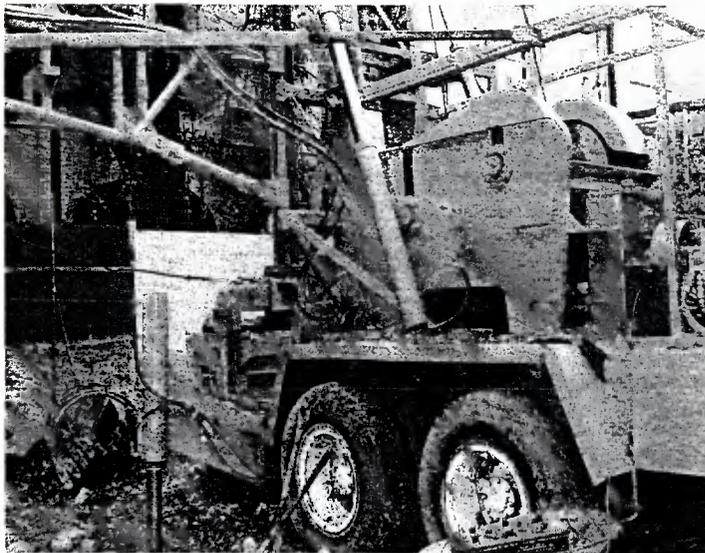
- Existe el desgajamiento (desmoche) de 2 ramas en la parte superior del árbol (copa) que presumiblemente fue ocasionado por la maquinaria que se encontraba dentro del predio marcado con el número 118.

Brazo de la
perforadora

*Foto 4 En el interior del predio marcado con el número 118 de la calle Ámsterdam hay una perforadora con un brazo de aproximadamente 12m de alto.

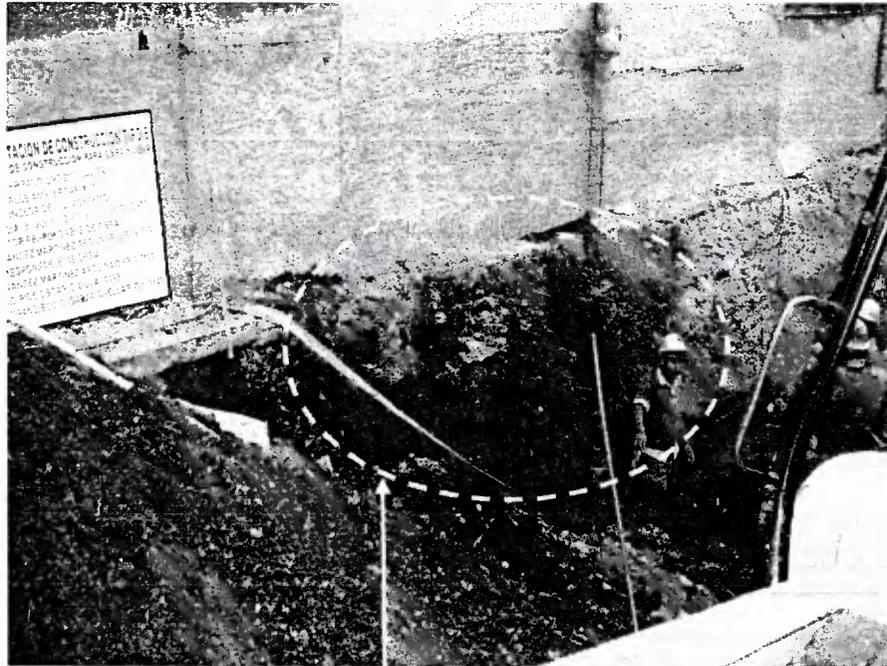
- Tal como se observó en el reconocimiento del 12 de noviembre se encuentra el árbol de la especie *Fraxinus uhdei* (fresno) y se puede observar la excavación ampliada a 2 m. de profundidad por 3 m. de ancho aproximadamente.
- Como consecuencia de la excavación se le cortaron al individuo arbóreo 4 raíces (45% aproximadamente) mismas que se encontraban a una profundidad de 2m con un diámetro de 10 cm. y 25 cm. de ancho aproximadamente.
- Con la finalidad de ocultar los cortes a las raíces, éstas fueron cubiertas con lodo y cemento.
- En este momento el árbol se encuentra sin follaje y presenta desmoches en sus ramas.

*Foto 6 En el interior del predio marcado con el número 118 de la calle Ámsterdam se realizó una excavación de 3.5m de profundidad, donde se encontraban las raíces del fresno.

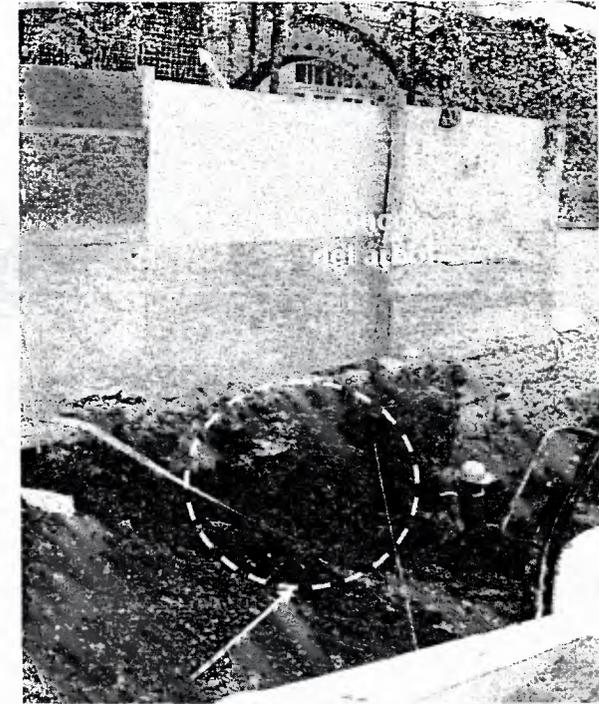
*Foto 7 Se observa la colindancia del fresno que esta dentro del predio marcado con el número 116 de la calle Ámsterdam, con la del predio marcado con el número 118 de la misma calle.

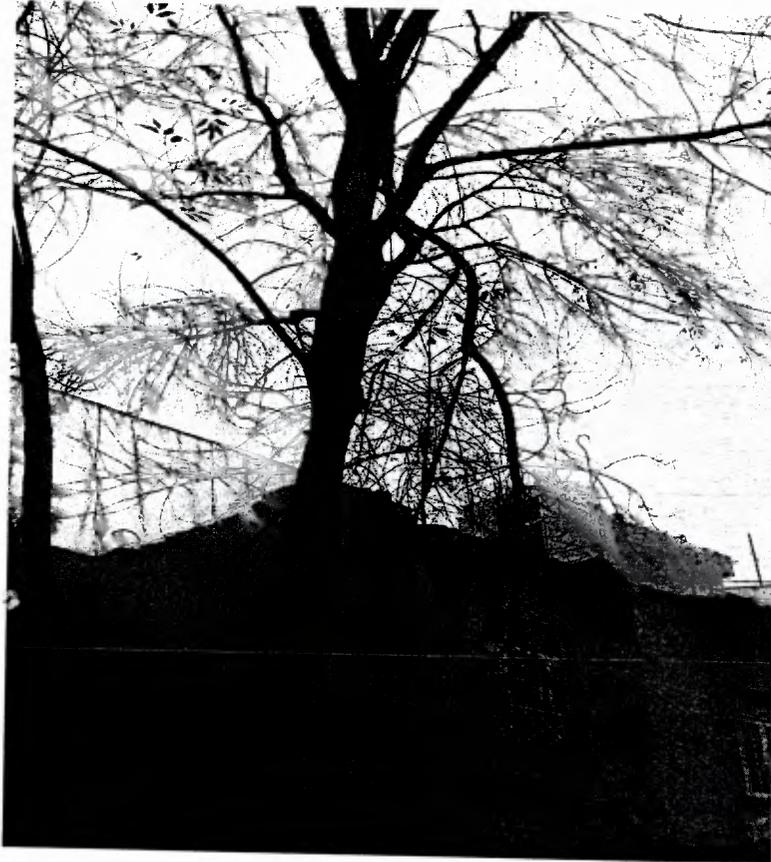
*Foto 10 El fresno se observa sin follaje así como con una rama desgajada.

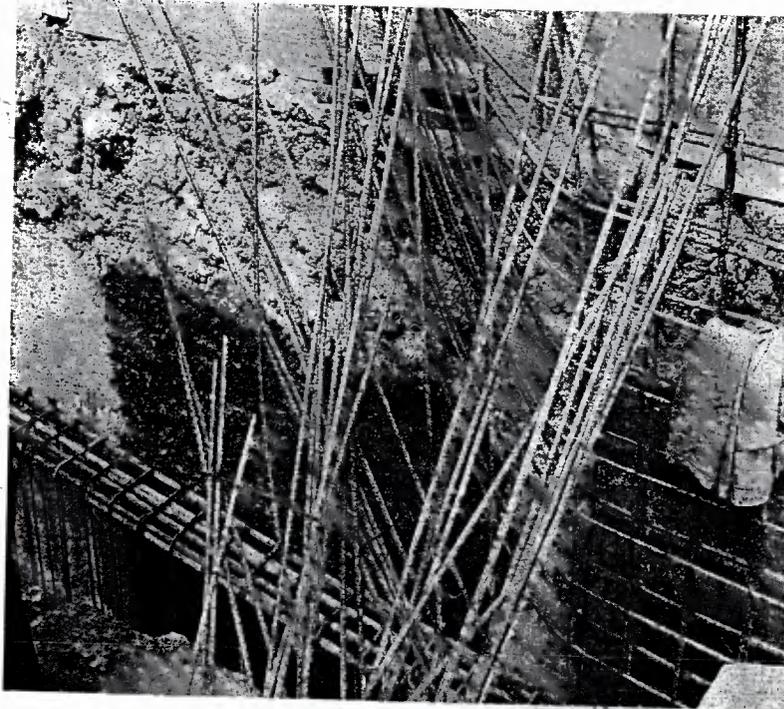
- El árbol presenta 2 ramas desgajadas (desmoche) en la parte superior (copa), mismas que están secas.
- Tiene follaje abundante, no presenta decoloración o indicios de una muerte regresiva (sequedad en las puntas de las ramas) y no se aprecian plagas en hojas y tronco.
- Por otra parte, la excavación se encuentra repellada con cemento y se están colocando cadenas armadas para una posible cimentación, por lo que las raíces del árbol en comento, ya se encuentran totalmente cubiertas por cemento.

*Foto 11 En el interior del predio marcado con el número 118 de la calle Ámsterdam se realizan cadenas para una posible cimentación en donde se encontraban las raíces del fresno.

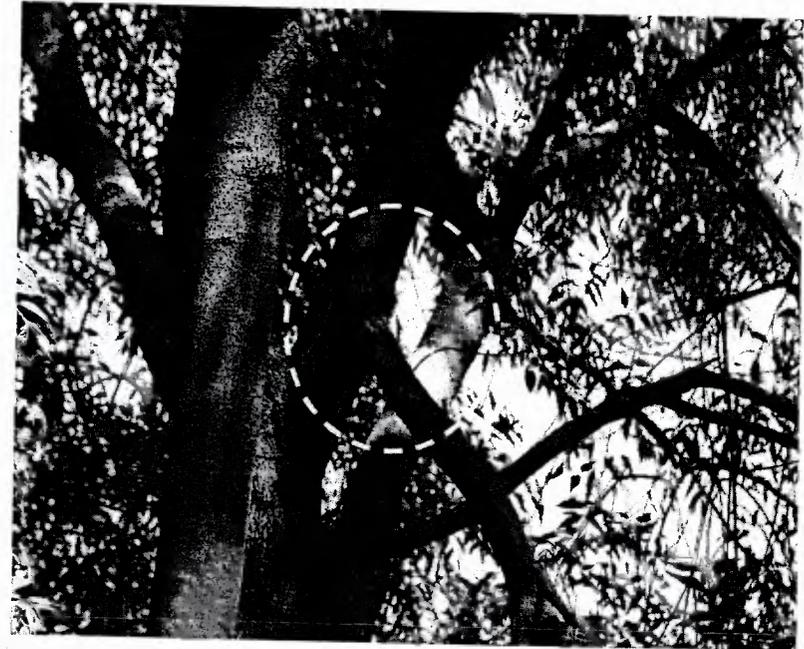
- El desmoche antes mencionado le exigirá al árbol ocupar sus reservas energéticas para activar yemas latentes, forzando el rápido crecimiento de un brote (chupón) de entre 3 y 6 metros de largo aproximadamente, lo que trae como consecuencia vulnerabilidad en el individuo arbóreo.

*Foto 12 El fresno presenta una rama desgajada por la maquinaria que se encontraba dentro del predio marcado con el número 118 de la calle Ámsterdam.

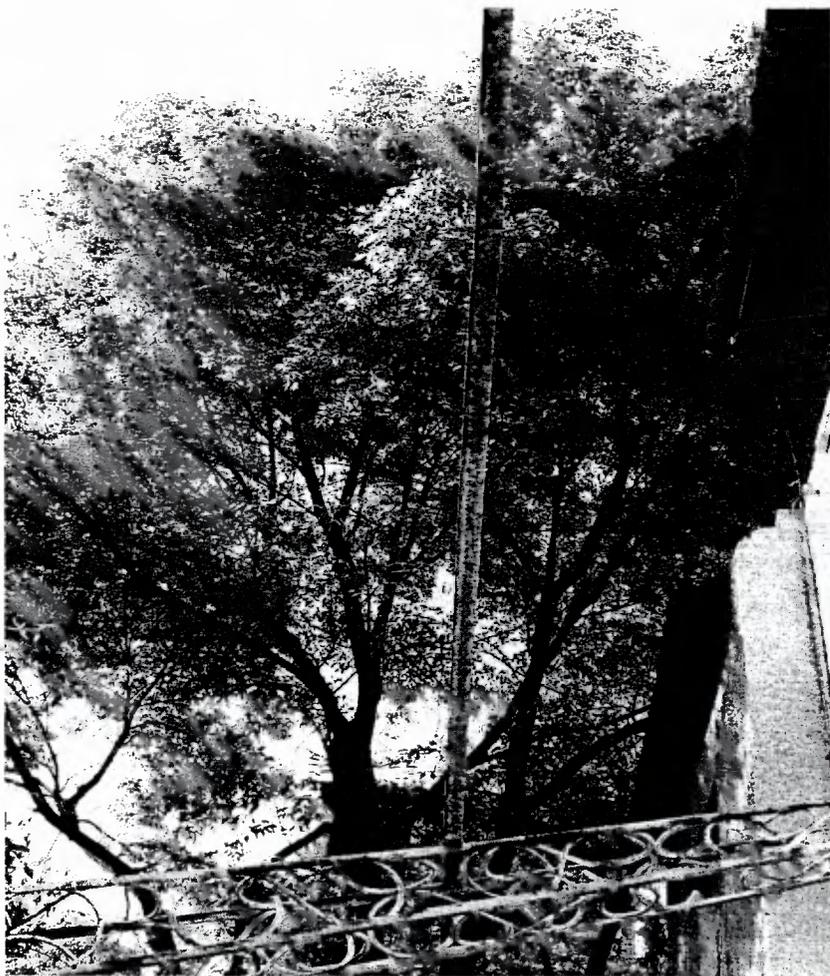
El daño causado al individuo arbóreo de la especie *Fraxinus uhdei* (fresno), no se manifestará de forma inmediata, es decir, probablemente se manifieste en un periodo de entre 2 y 3 años aproximadamente. El árbol expondrá síntomas de declive, mismas que se expresará con follaje escaso en la copa, hojas pequeñas, brotes sobre el tronco y más tarde, aparición de hongos y bacterias patógenas así como ramas secas o muertas hasta que el árbol muera.

*Foto 14 El fresno presenta follaje abundante sin decoloración o indicios de muerte regresiva ya que el daño causado no se manifestara con rapidez. Sin embargo, después de 2 o 3 años el árbol expondrá síntomas de declive, mismas que se expresará con follaje escaso en la copa, hojas pequeñas, brotes sobre el tronco y más tarde, aparición de hongos y bacterias patógenas así como ramas secas o muertas hasta que el árbol muera.
