Folio: SPA/SDPA/DT-097/2008

ASUNTO: SE EMITE DICTAMEN TÉCNICO

DICTAMEN TÉCNICO

De lo señalado en la solicitud del presente dictamen técnico, se desprende que por las obras de construcción que se realizan dentro de las áreas verdes del Deportivo José María Morelos y Pavón, ubicado entre las calles Lago Erne y Lago Trasimeno, Colonia Pensil, Delegación Miguel Hidalgo, se está afectando a los individuos arbóreos.

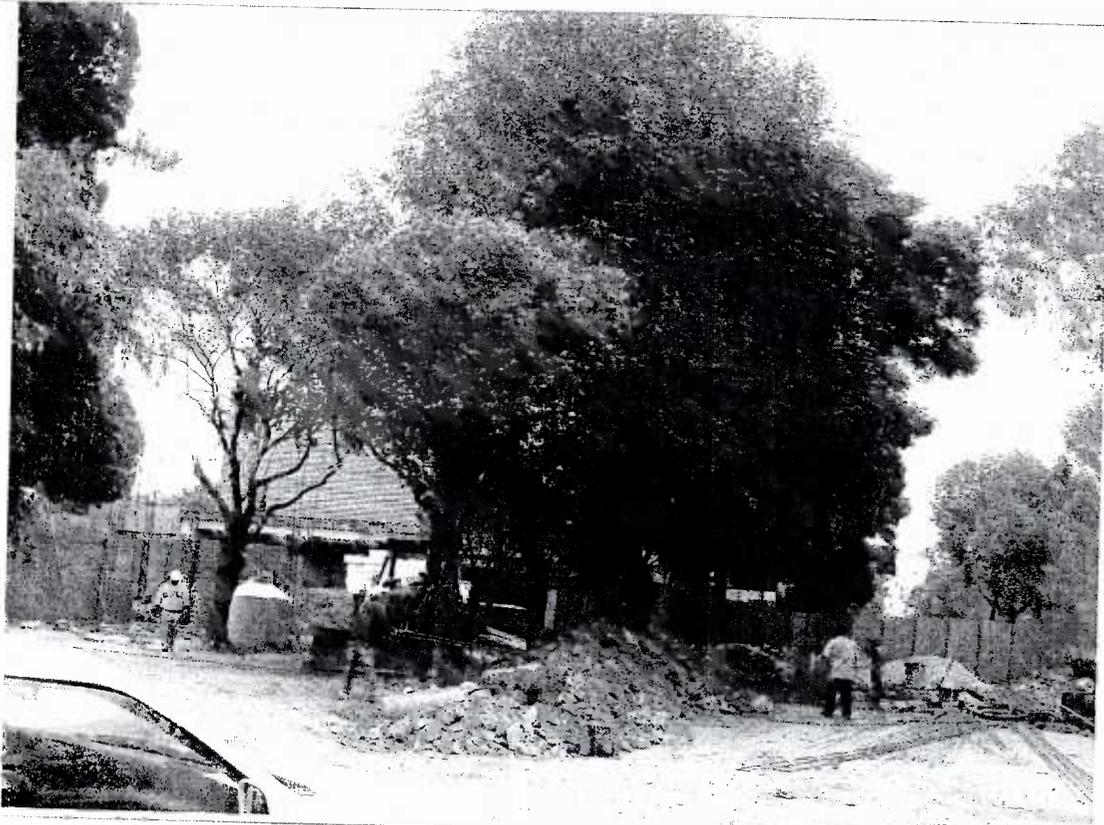
V.1.3. Se evaluaron 18 (dieciocho) y 9 (nueve) organismos arbóreos, en la “zona 1” y en la “zona 2”, respectivamente. Los trabajos de construcción que se llevan a cabo son la colocación de cimientos, excavación del suelo, entrada de materiales como grava, arena y varilla. Fotografías 1 y 2.

Fotografía I. Se muestran los trabajos de construcción que se realizaron en la "zona 1" del Deportivo José María Morelos y Pavón, observándose varillas y montículos de cascajo.

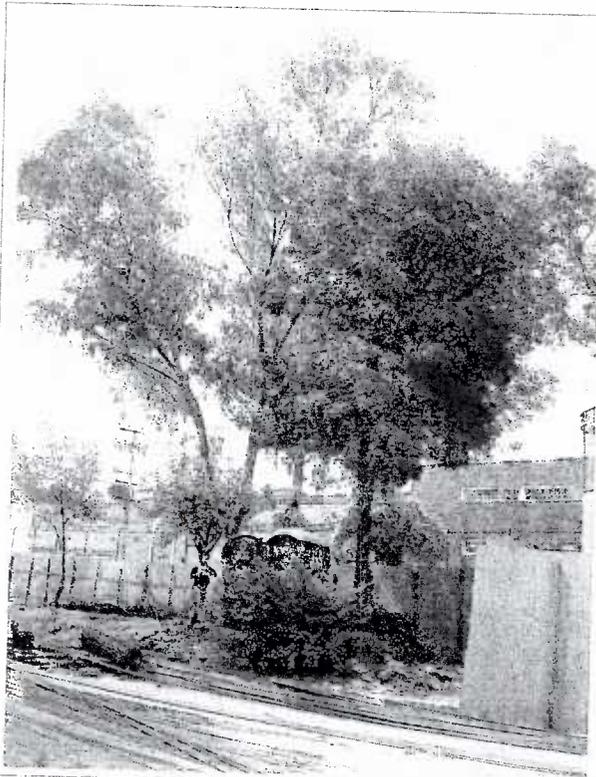
Fotografía 2. Varillas y corte del suelo

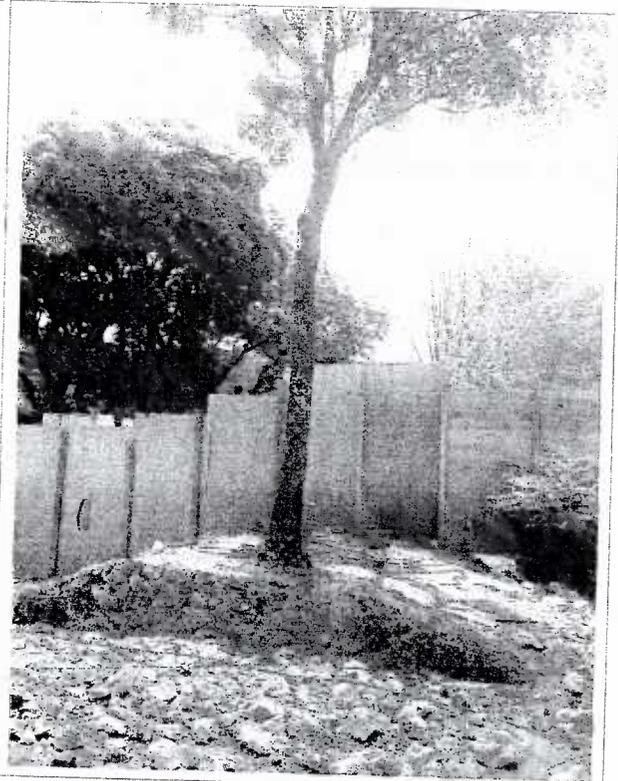
V.1.5. Los trabajos de construcción ya no se estaban realizando en la “zona 2”, únicamente se observó el daño causado por estos hechos, el cual consistió principalmente en el corte severo del sistema radicular, al igual que en la “zona 1”. Fotografía 3.

V.2.3. En 7 (siete) individuos arbóreos se realizó corte de raíces principales y dejándolas expuestas, en cuatro de los 7 ejemplares ("fresno"), el corte del sistema radicular es tan severo que pone en riesgo la salud del árbol. Fotografías 3, 8, 9 y 10.

Fotografía 3. Corte severo del sistema radicular de un perteneciente a la especie *Fraxinus uhdei* ubicado en la "Zona 1" del deportivo.

V.4.1. Para el corte del sistema radicular se debe de rellenar de inmediato el suelo para minimizar el riesgo de que se sequen las raíces, proporcionar la aireación en la zona de raíces remanentes, regar y fertilizar el suelo. En este caso como se rebajó el suelo es necesario construir una **isla para el árbol o el terrazamiento**. Se recomienda limitar la poda a la eliminación de ramas muertas o peligrosas. En el caso de los cuatro árboles "fresno" a los que se cortó severamente la raíz, es recomendable realizar esta actividad de inmediato, de lo contrario se pueden convertir en árboles de riesgo al no tener un buen anclaje y correr el riesgo de secarse.

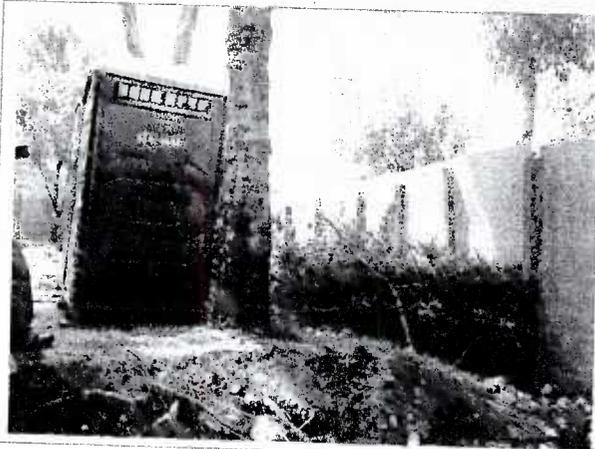
Fotografía 4. Corte de la mitad del sistema radical de un "fresno"

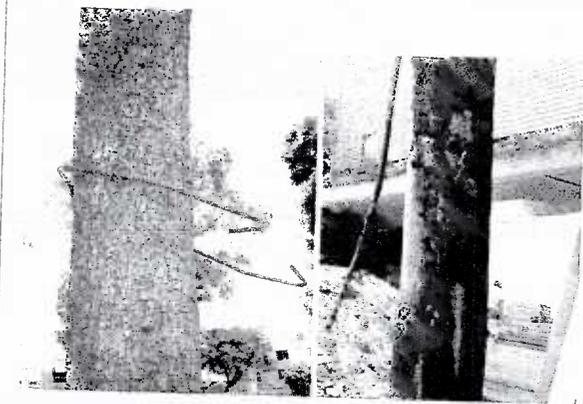
V.2.2. Se encontró que los 27 (veintisiete) ejemplares arbóreos evaluados, se yerguen dentro de lo que es un área verde del deportivo ("zona 1 y zona 2"). De los 27 organismos arbóreos, 12 (doce) presentan daño mecánico severo en tronco y/o ramas principales, ya que se les colocó varillas, clavos o con la maquinaria de construcción dañaron la corteza afectando así sus tejidos vasculares (xilema y floema). Fotografías 5, 6 y 7.

V.3.5. El descortezamiento provocado por el daño mecánico puede facilitar la entrada de patógenos y el decaimiento de los árboles.

Fotografías 5 y 6. Daño mecánico en el tronco a causa de los trabajos de construcción obsérvese los clavos y la varilla los cuales dañan el tejido vascular del árbol.

V.4.3. Las heridas provocadas en la corteza y ramas de los árboles compartimentan por si solas dependiendo del vigor del árbol, para una buena compartimentación se debe de retirar la corteza desprendida con una navaja limpia y afilada (**trazado de la corteza**).

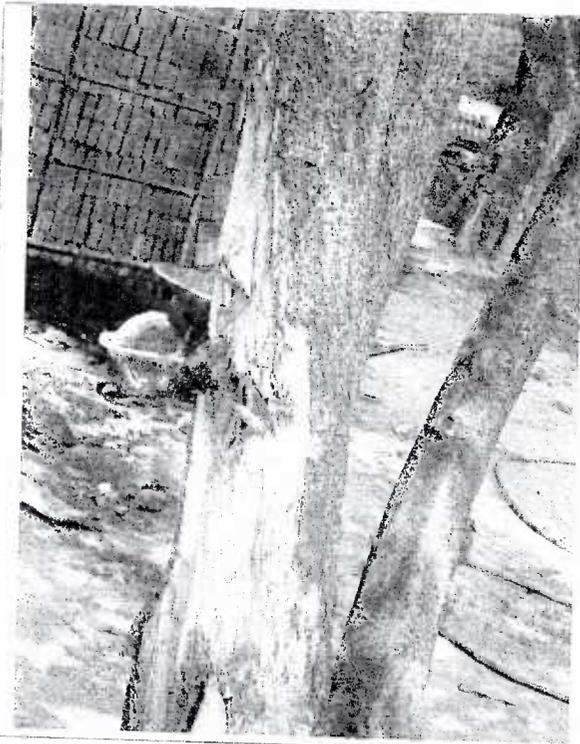
Fotografía 7. Daño mecánico en tronco por un golpe al parecer de una maquinaria utilizada para dichos trabajos

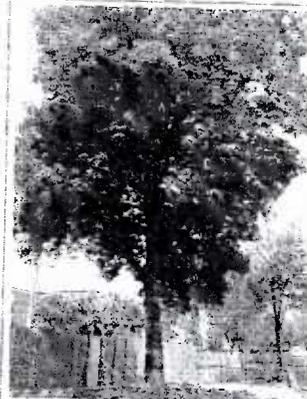
Fotografía 8 y 9. Ejemplar arbóreo que le cortaron más de la mitad del sistema radicular, obsérvese el detalle del corte de raíz.

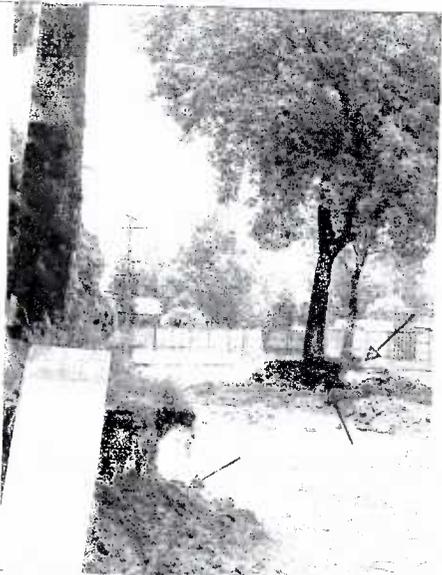
V.3.6. En virtud de lo expuesto en los numerales precedentes de este apartado, se determina que los daños provocados a los individuos arbóreos por la realización de la obra pueden inducir la muerte prematura a los árboles que se les realizó el corte severo del sistema radical (un árbol localizado en la "zona 1" ver fotografía 3 y los tres individuos arbóreos localizados en la "zona 2" conocidos comúnmente como "fresno", ver fotografía 10) así como, a 2 árboles que se les colocó tierra en la base del tronco.

Fotografía 10. Se observan los tres organismos arbóreos afectados en su sistema radicular

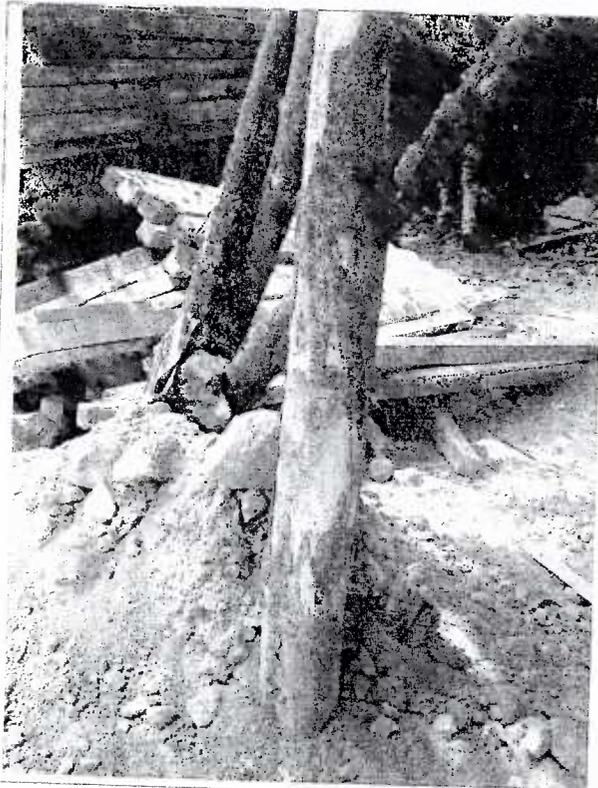
V.2.4. A 4 (cuatro) árboles se les colocó tierra o arena al volteo en la base de su tronco y diversos materiales como grava o madera utilizados en los trabajos de construcción perjudicando a dos de ellos en su anclaje. Fotografías 11 y 12.

V.3.3. Los montículos de tierra colocados en la base de los árboles dañan el anclaje del árbol dependiendo de su talla, ya que mientras más joven sea el ejemplar arbóreo, puede llegar a inclinarse el tronco; en este caso solo dos ejemplares presentan esta condición. También puede asfixiar las raíces y reducir la penetración de la humedad.

Fotografía 12. Estabilidad de anclaje afectada por los montículos de tierra colocados en su base, lo cual provocó una inclinación de 45 grados.

V.4.4. Se recomienda sustituir 3 individuos arbóreos los cuales son: un árbol conocido como “cedro” que se encuentra en etapa juvenil pero tiene una afectación en la base del tronco por lo que no resistiría un trasplante, un “fresno” que se encuentra seco, y un “trueno” que esta inclinado a 45 grados, (afectación por los trabajos de construcción).

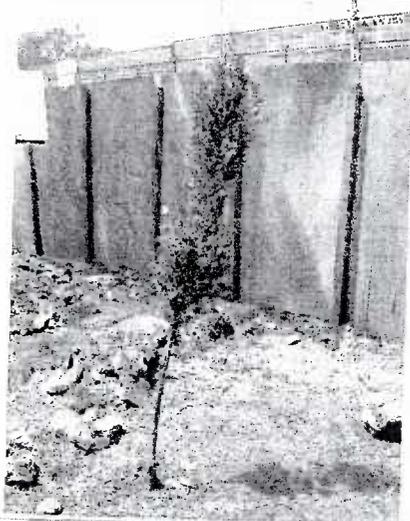
Fotografías 14 y 15. Ejemplar joven que presenta daño mecánico en la base del tronco, por lo que presenta anclaje débil y está secándose por lo tanto es recomendable su sustitución.
