PROCURADURÍA AMBIENTAL
Y DEL ORDENAMIENTO
TERRITORIAL DEL D.F.

Dictamen Técnico

Ubicación de la palmera: El individuo arbóreo se yergue en el interior del estacionamiento de la Unidad Habitacional La Salle, dentro de una jardinera ubicada frente al departamento número 8-A.

Folio: SPA/SDPA/DT-099/2008

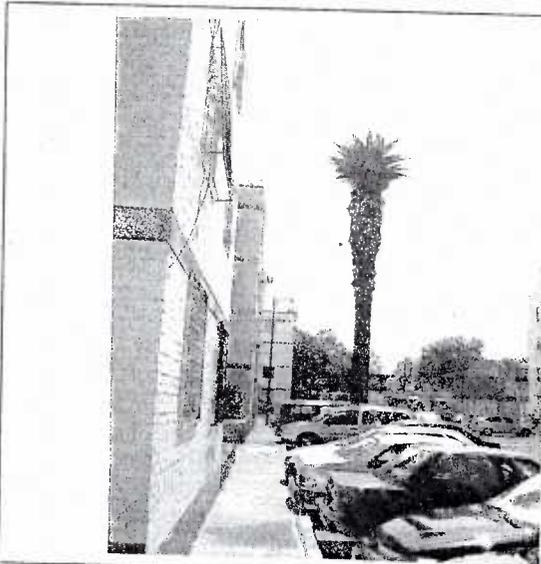
Evidencia de raíces principales podadas	No
Evidencia de raíces estranguladoras	No
Poda inapropiada	Se observó el retiro del follaje a un 75%.
Porcentaje de inclinación	No se observa inclinación.
Condición general: Es un individuo mediano, saludable (libre de enfermedades, plagas, parásitos), sin heridas, con buen anclaje en el suelo, copa balanceada, estructura estable, sin daños mecánicos.

En la imagen se puede apreciar que la palmera no está inclinada

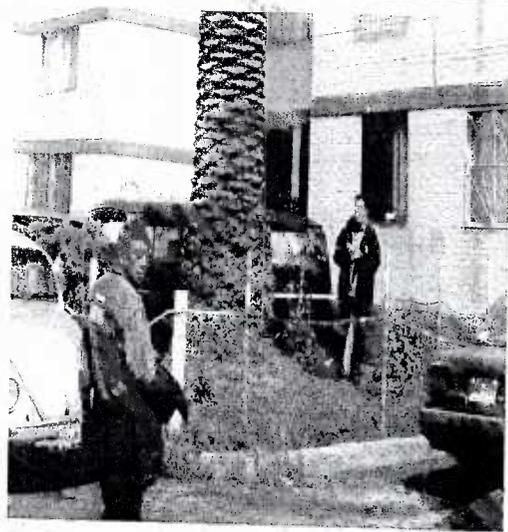
Infraestructura aérea	No afecta cableado.
Infraestructura subterránea	No se aprecia afectación.
Inmuebles	Está a una distancia de 4.50 metros de las viviendas y a 2.60 metros de los cajones del estacionamiento (en ambos lados), por lo que no afecta ningún inmueble o construcción.
Equipamiento urbano	No se observa ninguna afectación.
Diagnóstico general	Por las "Condiciones generales" del individuo, se determinó que la palmera goza de buen estado físico y fitosanitario. De acuerdo con los resultados de la hoja de "valoración de riesgo" que se anexa, se determinó que no representa riesgo para las personas y los inmuebles circundantes.

Se aprecia el espacio (jardinera) en donde está plantada, asimismo se observa la cercanía con el inmueble y cajones del estacionamiento, los cuales no son afectados

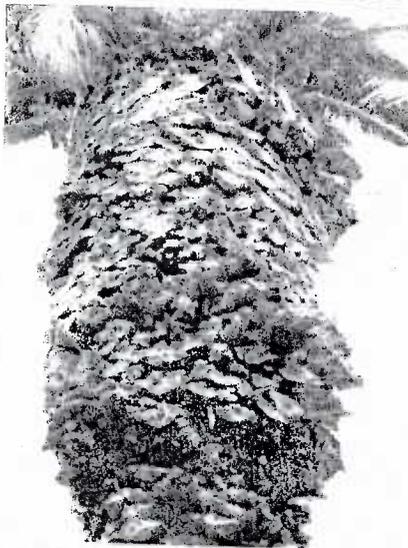
Se puede apreciar que la poda no fue homogénea ya que se dejaron parte de las hojas, lo que ocasiona que con el viento se balancee más.

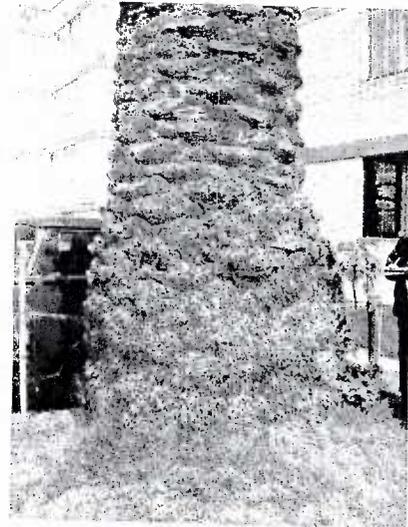
Las raíces del árbol se encuentran en buen estado y con buen anclaje

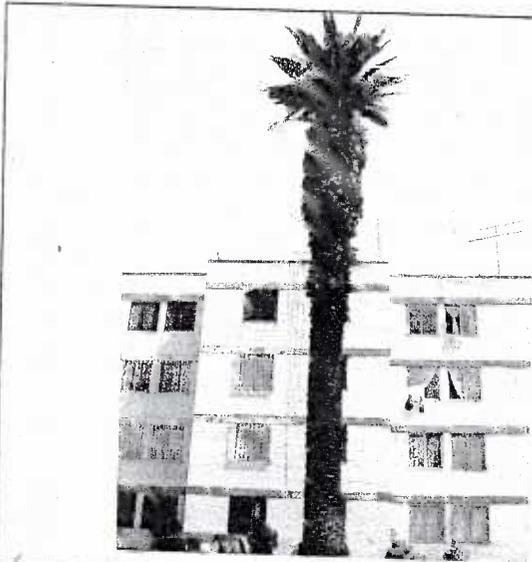
En la imagen se muestra la zona donde se retiraron las hojas
