Dictamen Técnico

Fecha de evaluación: Día 10 Mes Julio Año 2008 Hora 14:40 pm.
 Domicilio: Calle y núm. Pachuca No. 17 entre Juan de la Barrera y Veracruz
 Col. La Condesa Del. Cuauhtémoc C.P. 06140

Solicitud del Dictamen: Evaluar el estado fitosanitario de un individuo arbóreo y el riesgo que representa para las personas y sus bienes.

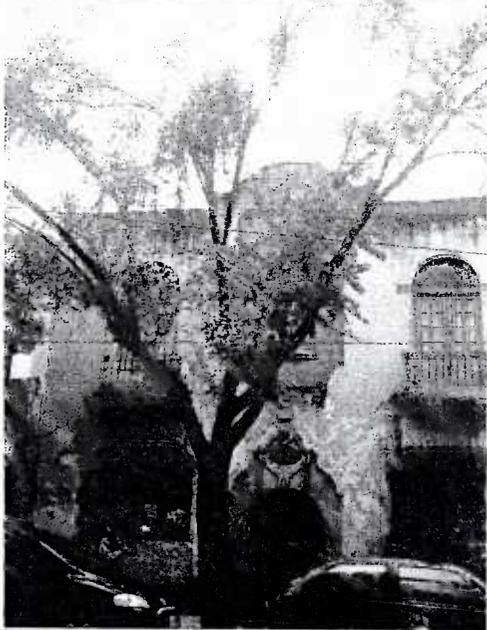
<p>Se yergue sobre la banqueta, altura del árbol de 12 metros, desmoche en 60 % del organismo. Asimismo se aprecian dos variedades de muerda, o (de color azul y verde)</p>	<p>Se aprecia oquedad en su fuste, cajete pequeño.</p>

Poda	Sólo aplica poda severa de la fronda para eliminar el muérdago presente pero tiene mal estado fitosanitario.
Trasplante	No.
Derribo	Como la poda severa no garantiza que el árbol se recupere debido a su mal estado físico y fitosanitario, se debe de evaluar también la posibilidad del derribo.
Viabilidad de restitución en el mismo sitio	Si.
Manejo recomendado	Se puede efectuar la poda severa y llevar un monitoreo constante de su recuperación, sin embargo, por su mal estado tiene bajas posibilidades de mejora.
Observaciones y/o Normatividad Ambiental que aplica al caso	Las acciones de manejo recomendadas en el presente Dictamen deben ser previamente autorizadas por la autoridad delegacional correspondiente y al momento de ejecutarse deben respetar los Lineamientos que indica la Norma Ambiental para el Distrito Federal NADF-001-RNAT-2006.
Nota: Este dictamen no constituye autorización por parte de la PAOT.

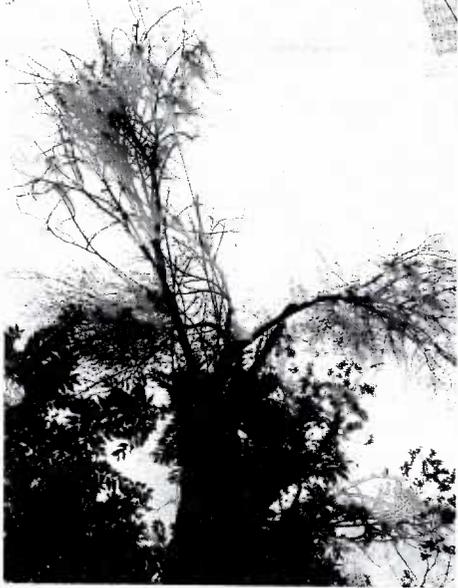
<p>Ramas secas.</p>	<p>Desmoche</p>
