INFORME

SOBREVUELO PARA TOMA DE FOTOGRAFÍAS AÉREAS PANORÁMICAS DE LA RUTA DE LA LÍNEA 12 DEL STC METRO

Enero 2009

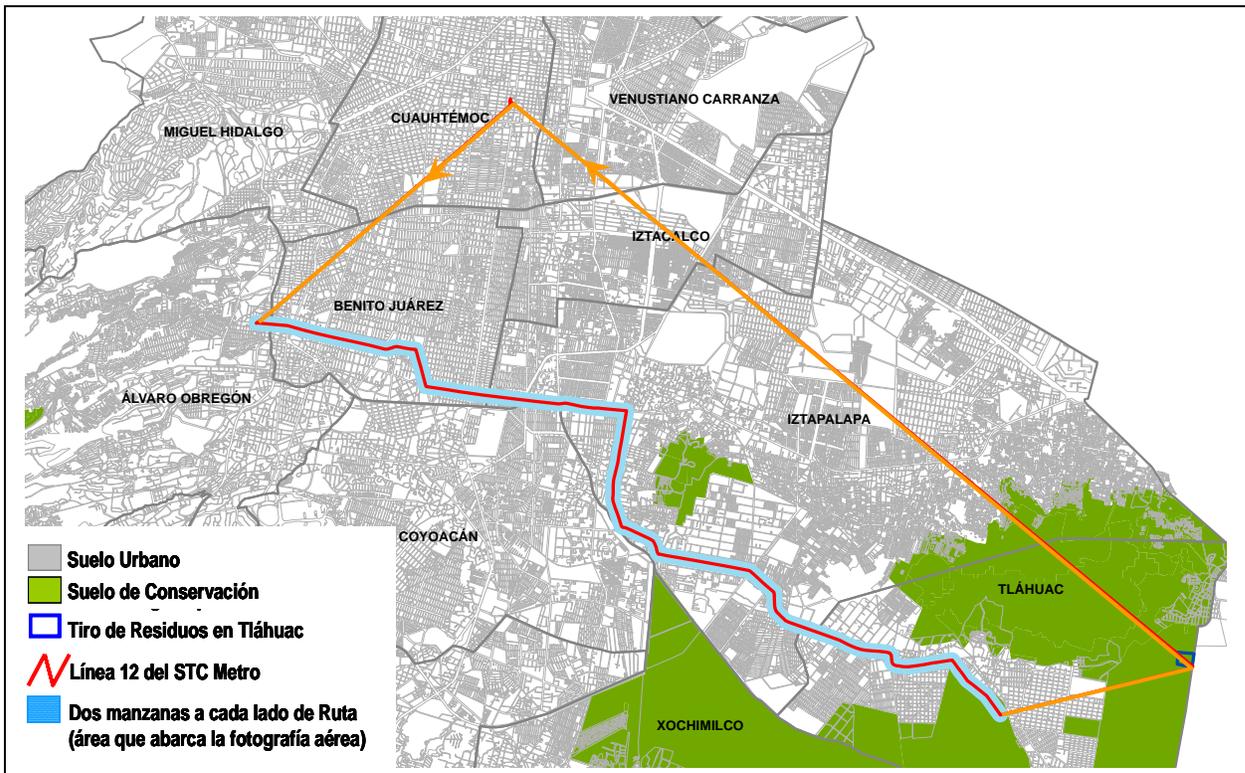
Imagen 2. Ruta de vuelo propuesta para la toma de fotografías aéreas panorámicas.

Para contar con materiales que permitan realizar un análisis visual para la identificación y monitoreo de las zonas que posiblemente se verán afectadas por los residuos de la construcción que se generen durante la obra, se propuso fotografiar los predios localizados al oriente de la estación terminal de Tláhuac (límites con el Estado de México), mismos que ya han sufrido

afectaciones con anterioridad debido al depósito ilegal de cascajo. Estos predios se localizan en la calle Acapol y Vicente Lombardo Toledano, en suelo de conservación (*Imagen 2*).

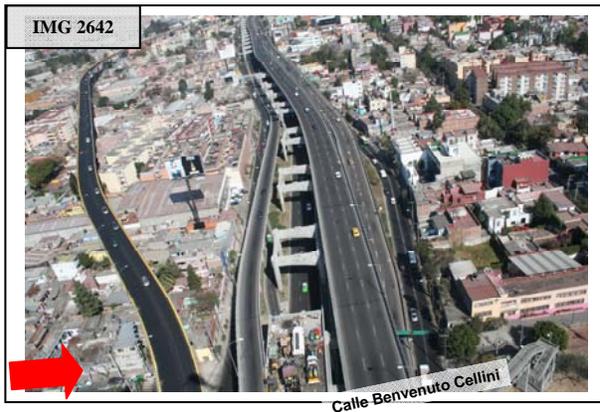
En la imagen 2642, la flecha señala la zona donde comenzarán las obras de la Línea 12 del STC Metro (Calle Benvenuto Cellini, al cruce con Periférico).

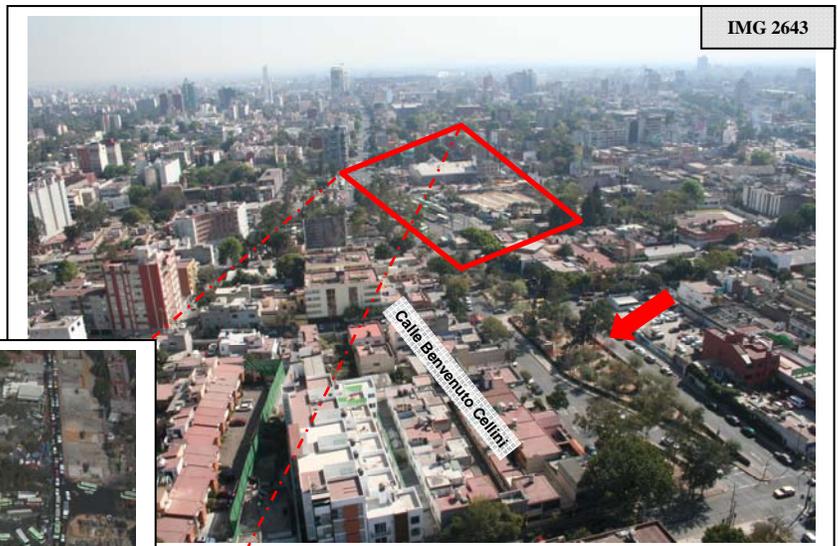
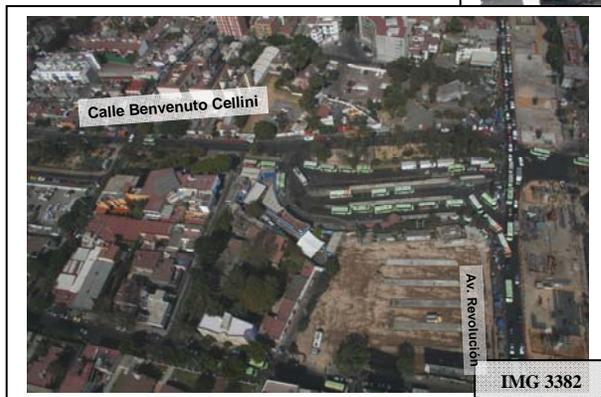
El STC Metro avanzará en forma subterránea por el camellón de áreas verdes señalado en la imagen 2643 (flecha) hasta el paradero que se ubica en la estación Mixcoac (imagen 3382).

Sobre Av. Revolución se observa la construcción de un puente vehicular al inicio de la calle Extremadura (imagen 2649).

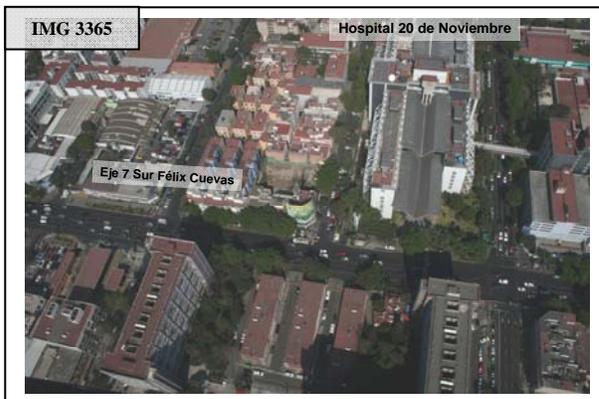
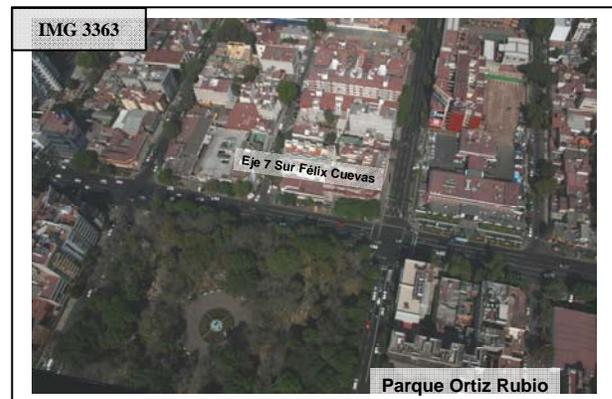
El tramo de Av. de los Insurgentes hasta Av. Universidad, sobre el Eje 7 Sur Félix Cuevas, presenta mayor densidad de áreas verdes ya que hay más arbolado sobre ambas aceras, además de que se localiza el Parque Ortiz Rubio sobre el Eje 7 (imágenes 3365 y 3363).

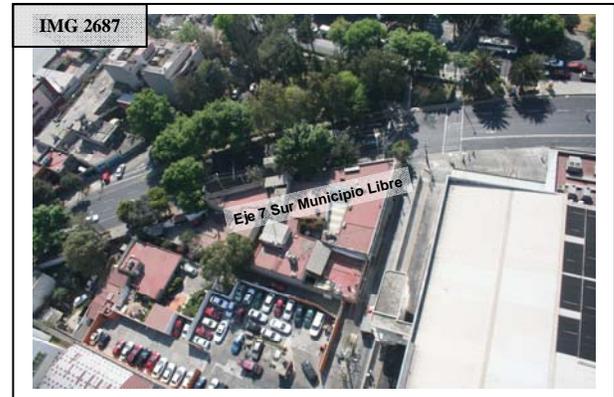
El área verde más susceptible de verse afectada por las obras del STC Metro es la que se muestra en el recuadro de la imagen 3645, a un lado del edificio delegacional en Benito Juárez, ya que en esta área se proyecta la construcción de la estación Parque de los Venados.

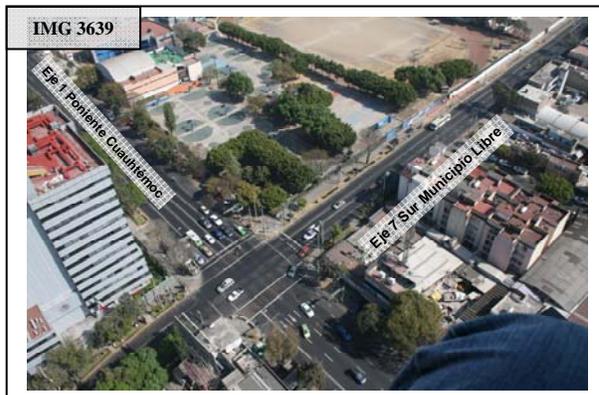
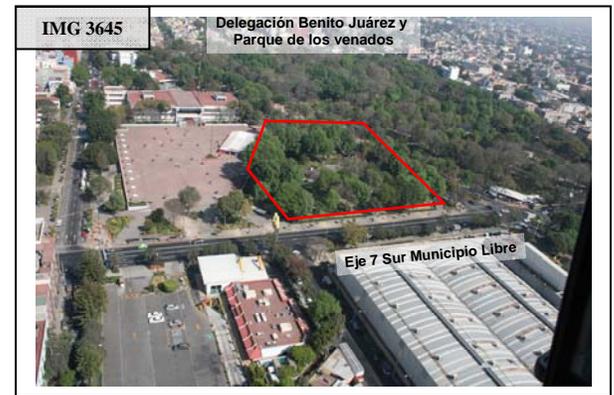
Para los tramos 4 y 5 que corren sobre División del Norte hasta el Eje 8 Sur (Popocatepetl), el arbolado se ubica principalmente sobre el camellón central.

En general, el arbolado se observa joven y la mayoría presenta follaje, por lo que se pueden considerar especies de tipo perenifolio, dada la fecha del sobrevuelo (imágenes 2694 y 2705).

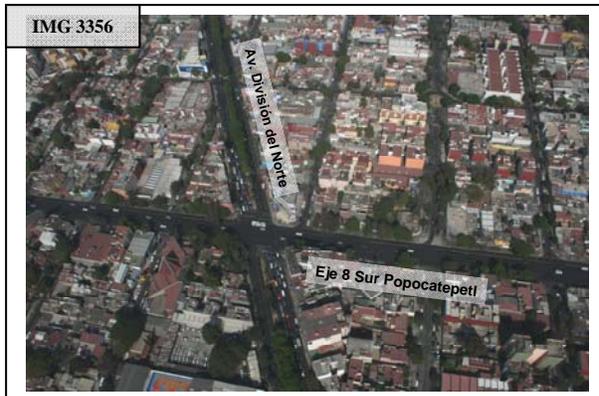
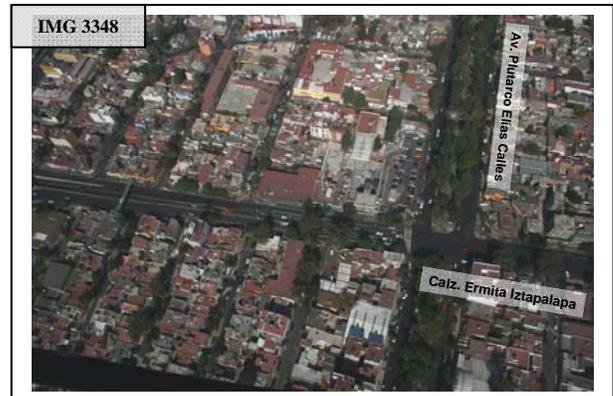
Las áreas verdes en estos dos tramos (6 y 7) se ubican principalmente en las aceras norte y sur, con diferente distribución en cada manzana. La mayor parte del arbolado presenta follaje y por su altura se puede considerar de edad madura (imágenes 3356 y 3348).

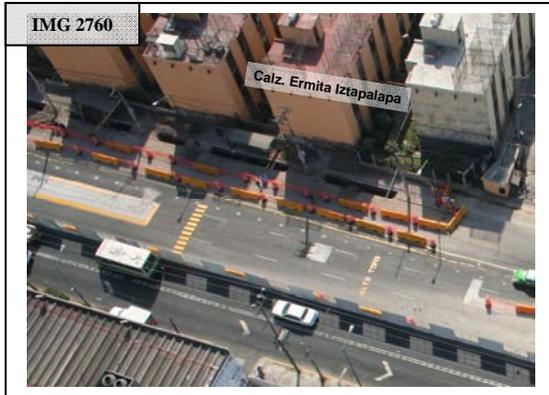
De Av. Plutarco Elías Calles hasta Av. Tláhuac, sobre el Eje 8 Sur Calzada Ermita Iztapalapa (tramos 8 y 9) se observan obras sobre la vialidad relacionadas con la construcción de la Línea 12 del STC Metro.

Los trabajos que se observan son tanto de acondicionamiento de la infraestructura como del levantamiento de la obra propia del trazo de la Línea 12 del STC Metro (imágenes 2760 y 3327).

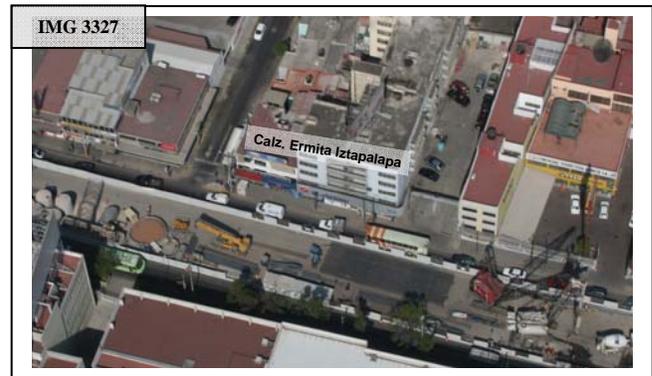
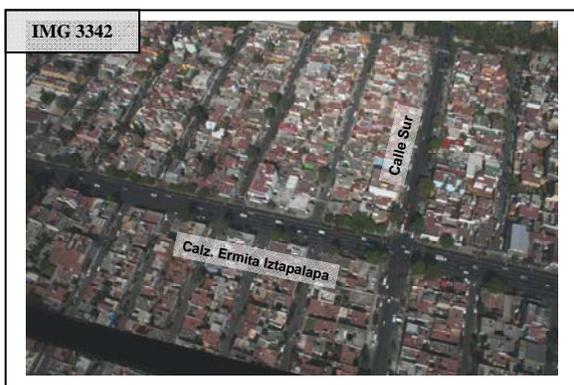
En lo que corresponde a las áreas verdes sobre esta vialidad, se observan dos patrones: de Plutarco Elías Calles y hasta el cruce con el Circuito Interior, el arbolado es discontinuo sobre las aceras (imagen 3342, tramo 8).

Mientras que de Circuito Interior hasta Av. Tláhuac, sobre el Eje 8 Sur Ermita Iztapalapa, el espacio para áreas verdes es muy escaso (imagen 4321, tramo 9).

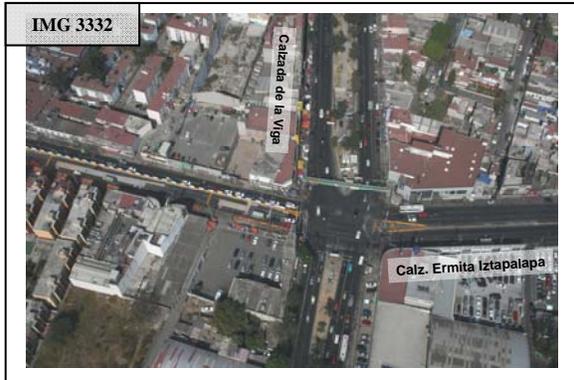
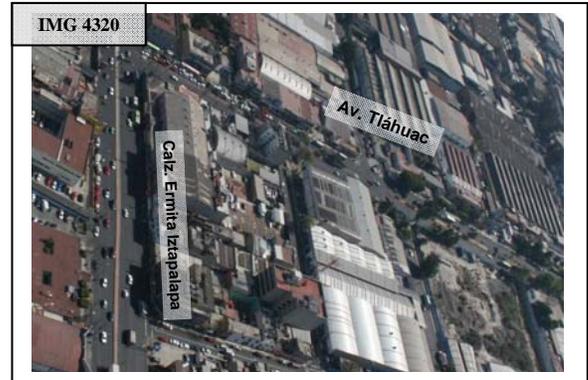
En el tramo 9 de Calzada de la Viga, donde se situará la estación Mexicatzingo (término del tramo subterráneo) hasta Av. Tláhuac, donde se ubicará la estación Atlalilco, el recorrido del tren se realiza por cajón subterráneo(imágenes 3332 y 4320).

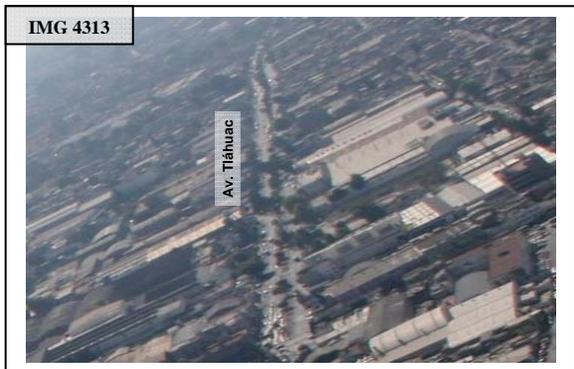
Sobre este tramo se proyecta que el tren circule de forma superficial de la estación Atlalilco (Eje 8 Sur Ermita Iztapalapa) a Barrio Tula (Calzada Taxqueña), lo cual significa la supresión de las áreas verdes ubicadas en el camellón central de este trayecto (imagen 4313).

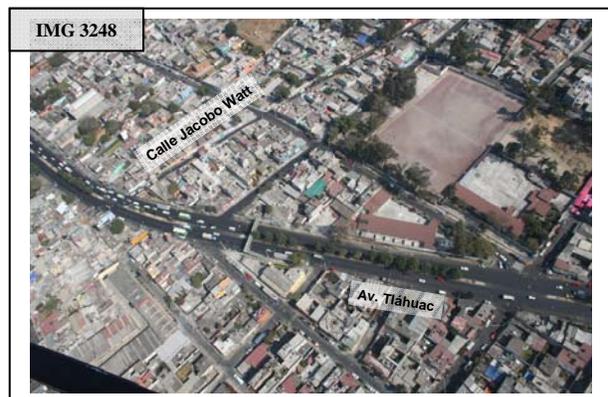
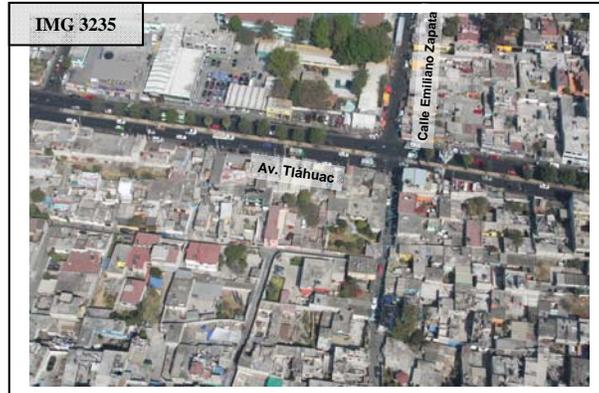
La distribución de las áreas verdes en este espacio es diferenciada. De Calzada Taxqueña a Periférico se puede observar arbolado sobre el camellón central como lo muestran las imágenes 3248 y 3235.

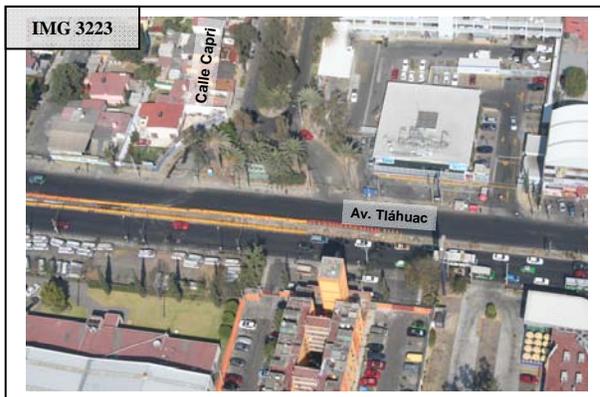
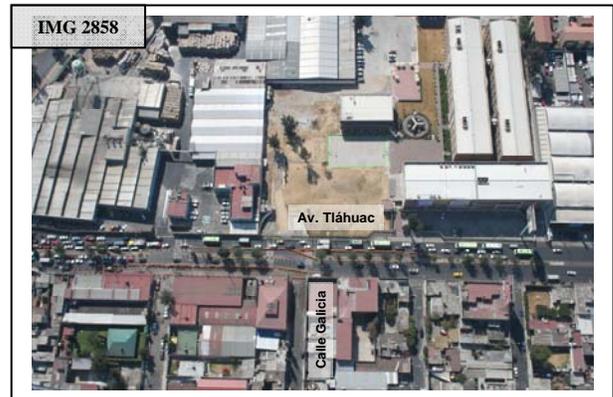
Incluso, sobre este tramo (11), es posible observar trabajos relacionados con la obra que pueden estar relacionados con la supresión de áreas verdes, ya que son visibles acciones de eliminación o reducción de camellones (imágenes 3223 y 2858).

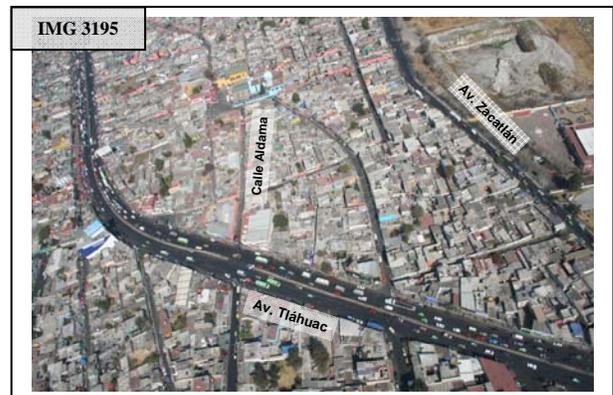
Como se puede observar, de Periférico a Canal de la Turba, las áreas verdes son muy escasas tanto sobre la vialidad como en el área perimetral (imagen 3195).

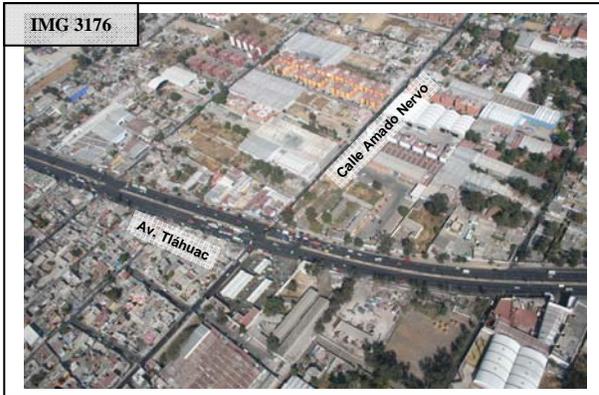
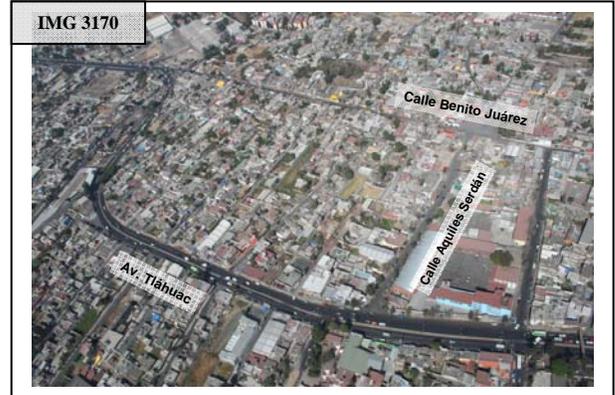
En tanto, en la última parte de Av. Tláhuac (tramos 11, 12 y 13), de calle Canal de la Turba a la calle Acalote, el Programa Delegacional de Desarrollo Urbano de Tláhuac le asigna un uso de suelo habitacional mixto. Todo este tramo se caracteriza por tener una distribución irregular del arbolado sobre la vialidad como se muestra en las imágenes 3176 y 3170.

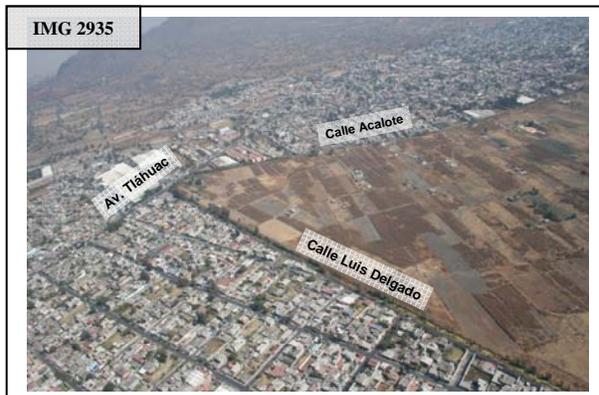
Las imágenes de esta zona (2935, 2849 y 2913) muestran claramente un espacio parcelado (“El Triángulo”) con algunas construcciones dentro del predio.

De acuerdo con las últimas modificaciones en el trazo de la ruta, no se especifica claramente qué espacio abarcarán las instalaciones del Metro en esta área.

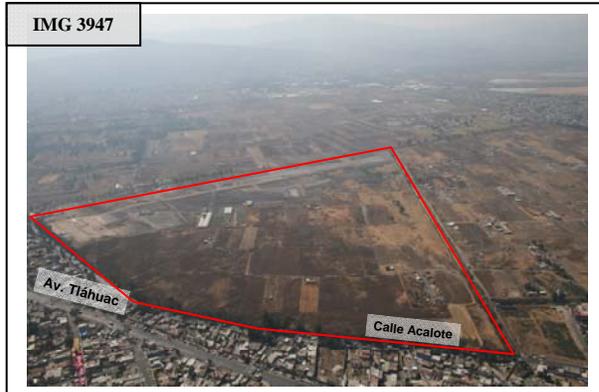
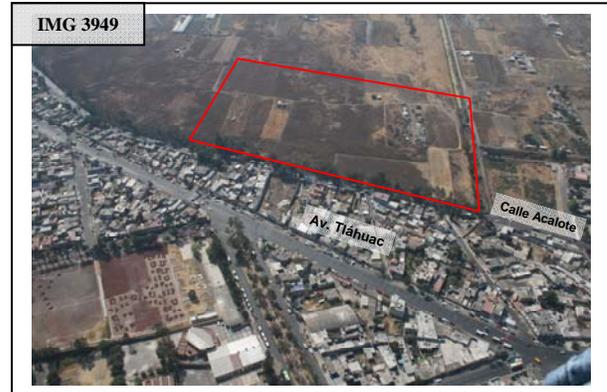
Según la MIA, el predio conocido como “El Triángulo” (*recuadro de la imagen 3947*) está considerado para ser ocupado en su totalidad por las instalaciones de la Línea 12 del STC Metro, tanto por la estación Terminal Tláhuac (*recuadro imagen 3949*) como por los talleres de reparación de los trenes. Dicho predio muestra parcelas, invernaderos y algunas construcciones que parecen ser viviendas.

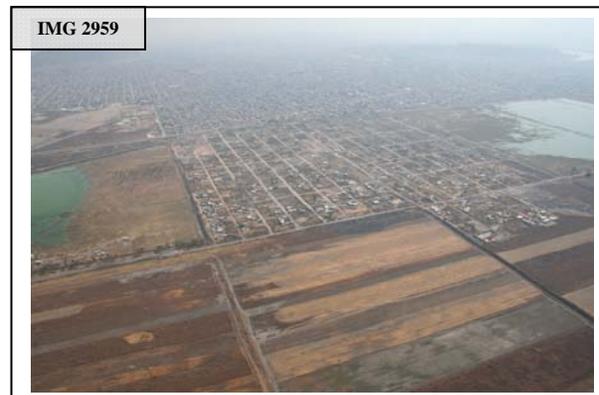
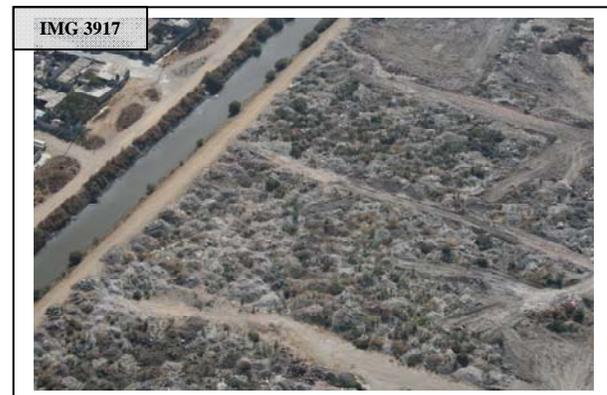
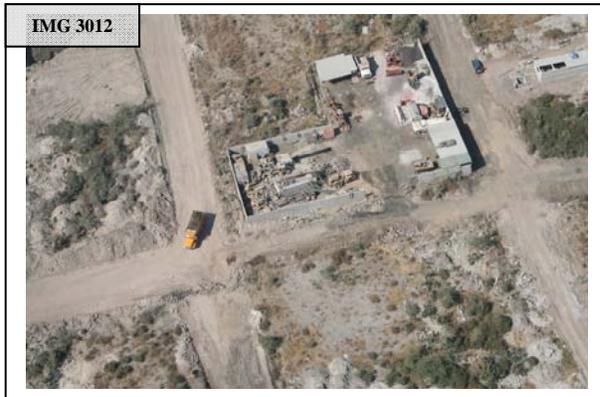
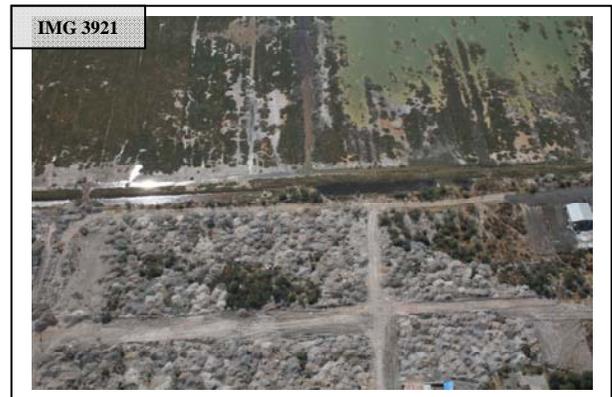
Sobre el predio ubicado en el límite del Distrito Federal y el Estado de México (imágenes 2959, 3917, 3912 y 3921), entre la calle Acapol y Vicente Lombardo Toledano, e identificado como depósito de residuos de la construcción, se observa que el daño ocasionado por esta actividad es significativo, ya que una extensión importante de éste presenta montículos de residuos acumulados, así como diversas construcciones.

Sin embargo, la afectación es mayor ya que se identificó que este lugar se encuentra en la zona de humedales ubicada dentro del suelo de conservación del Distrito Federal, y durante el sobrevuelo se pudo observar a varios camiones descargando cascajo en el sitio (imagen 3012).
