Segundo Informe de Evaluación de emisiones sonoras generadas por la construcción de la Línea 6 del Metrobús

Marzo 2015

Estudio EsPA-01-2015

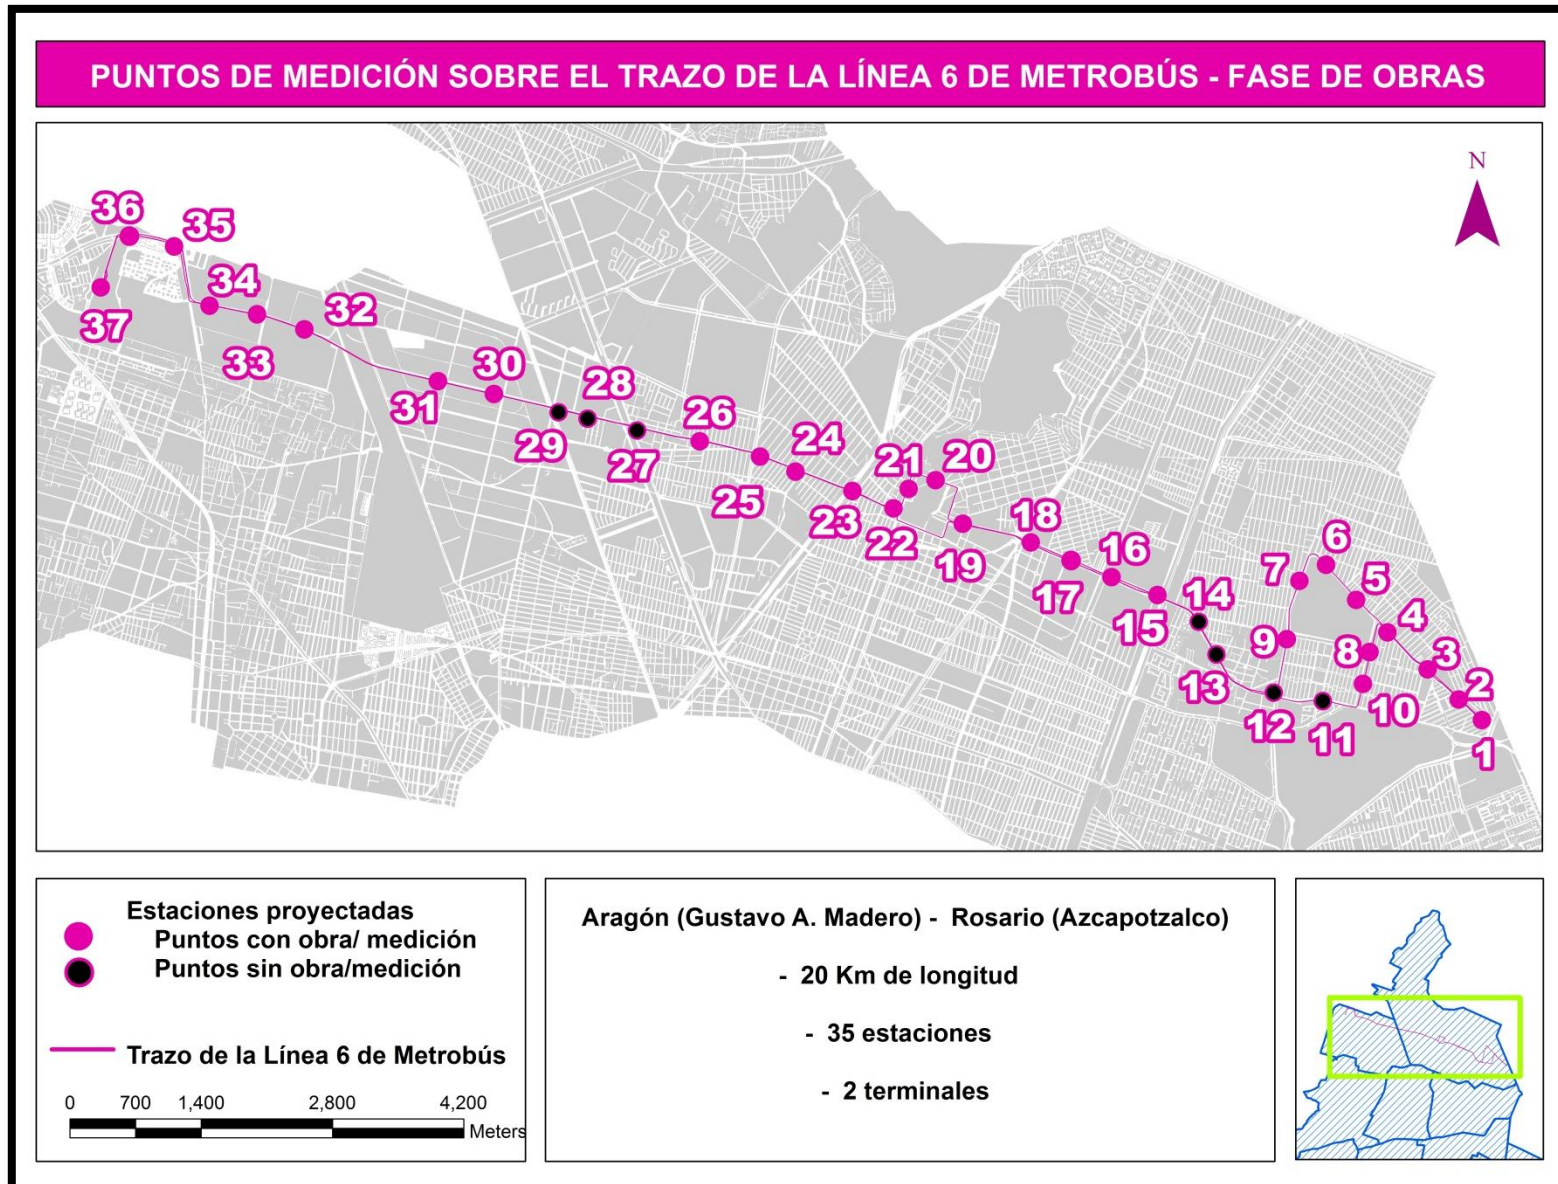
Figura 1: Condiciones encontradas durante la medición de ruido en fase de obras en La Línea 6 del Metrobús

Durante esta segunda fase de evaluación de ruido se realizaron las mediciones en 30 sitios con obra de los 37 sitios donde se tienen proyectadas estaciones o terminales de la Línea 6 de Metrobús. En la Figura 1 se muestran aquellas donde se realizaron las diligencias marcadas en color rosa y en negro las faltantes.

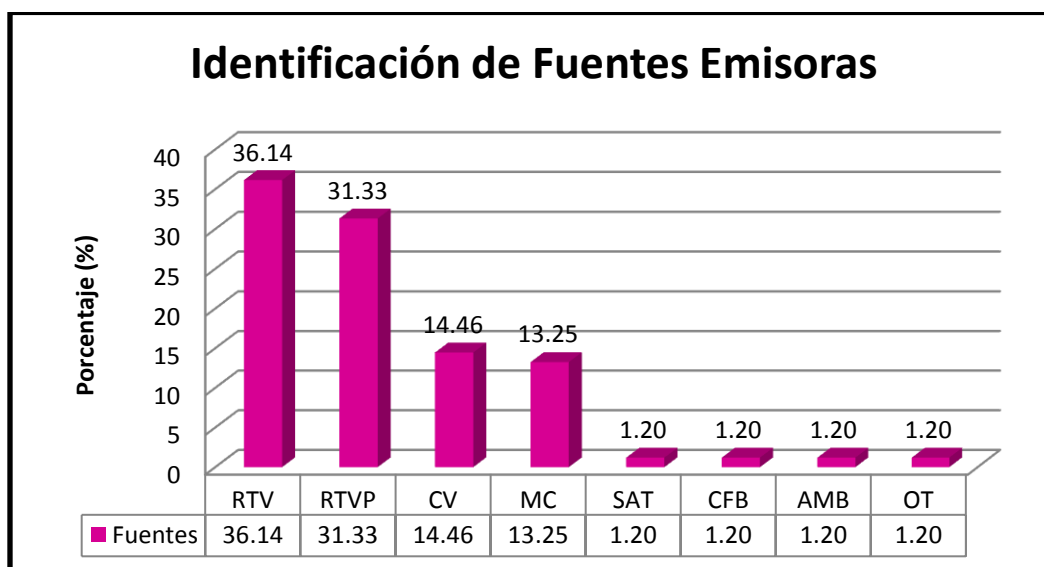
En la siguiente gráfica se muestran las fuentes emisoras identificadas por el personal de PAOT expresadas en porcentaje. Esto permite conocer las causas que generan las emisiones sonoras.

En general, el ruido registrado en el trazo del Metrobús en esta ocasión **fue emitido por el tráfico vehicular, seguido del tráfico vehicular pesado y de claxon vehicular, sumando entre estas tres causas el 81.93%**. El porcentaje restante es debido a maquinaria pesada, silbato de agente de tránsito, comercios formales con bocinas, ambulantes y otros, lo que refleja el comportamiento de las vialidades, ya que se observó la afluencia baja de vehículos y poca maquinaria en operación.

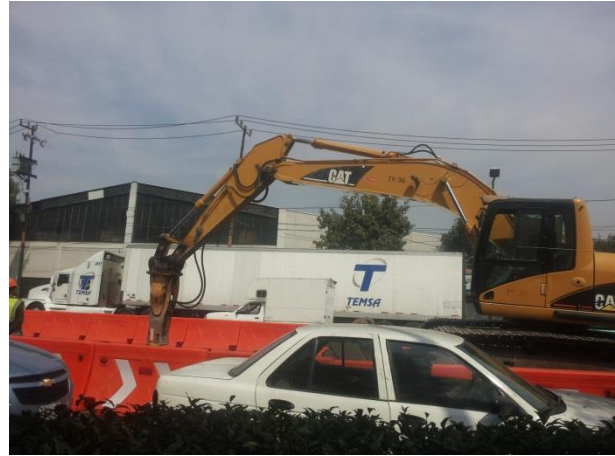
31. Norte 59

Durante esta segunda fase de medición, el punto con los niveles de ruido más alto fue la estación 31 Norte 59, donde se observó maquinaria pesada, concretamente una retroexcavadora o mano de chango. El nivel acústico más bajo se registró en la estación 6 Casas Alemán, donde la afluencia vehicular era muy baja y los trabajos que se realizaban eran manuales, pues se encontraban ajustando el armado de varilla para el andén.
