**DICTAMEN No. 121**

**DICTAMEN TÉCNICO AMBIENTAL DEL DEPÓSITO DE VEHÍCULOS EN EL PREDIO  
UBICADO EN CARRETERA MÉXICO-TOLUCA, NÚMERO 7400.**

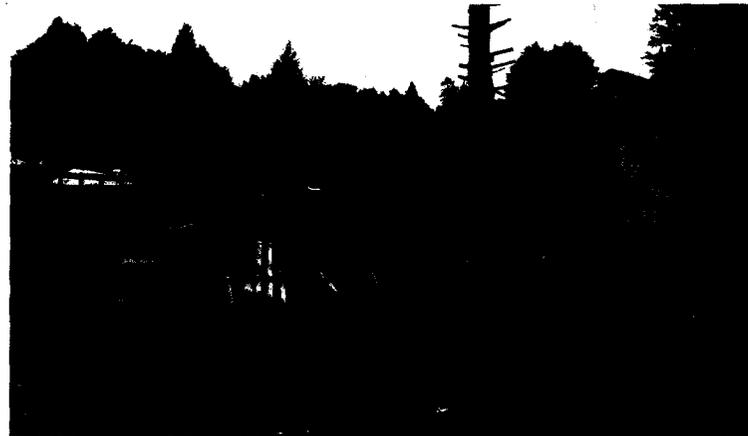
**Fotografía 4.-** En el lado derecho (al centro) de la imagen se observa el número oficial del predio No. 8918, así como la leyenda antes 7400.

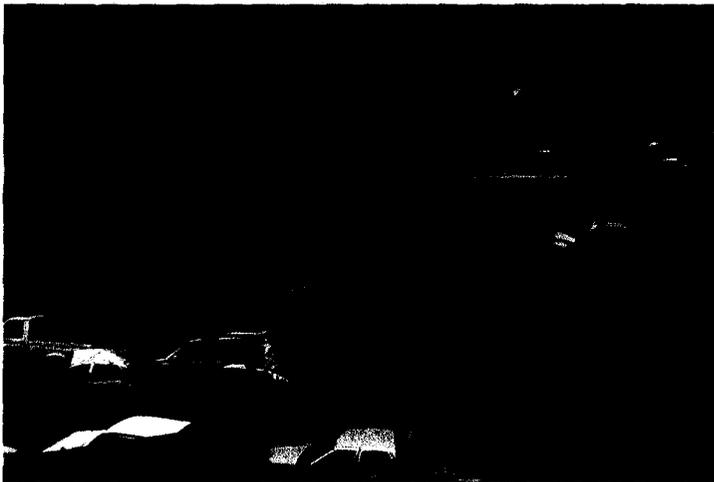
**Fotografía 5.-** Se observan parte de las construcciones existentes al interior del predio.

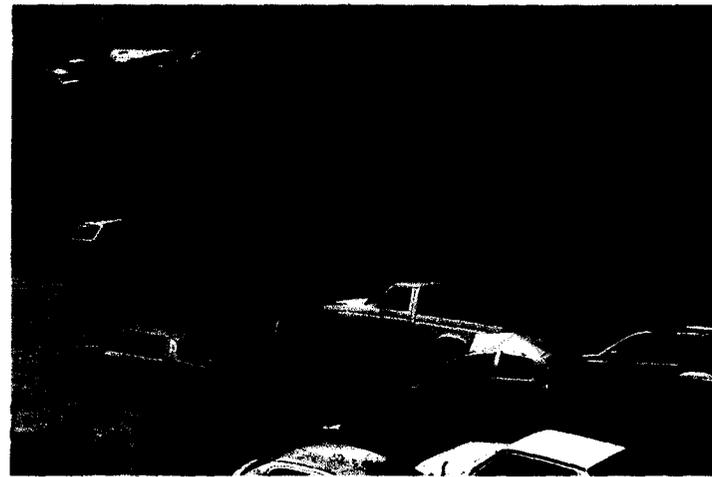
**Fotografía 6.-** Al fondo se observan las oficinas del depósito de vehículos.

- ❖ En la parte oeste del predio hay 4 construcciones de tipo permanente
  - La primera de 2 niveles de aproximadamente 10X6m hechas con tabique rojo pegado con castillos colados, cimentación de mampostería, losa, puertas y ventanas de aluminio color blanco la cual posiblemente es utilizada como oficinas mismas que se encuentra clausuradas.

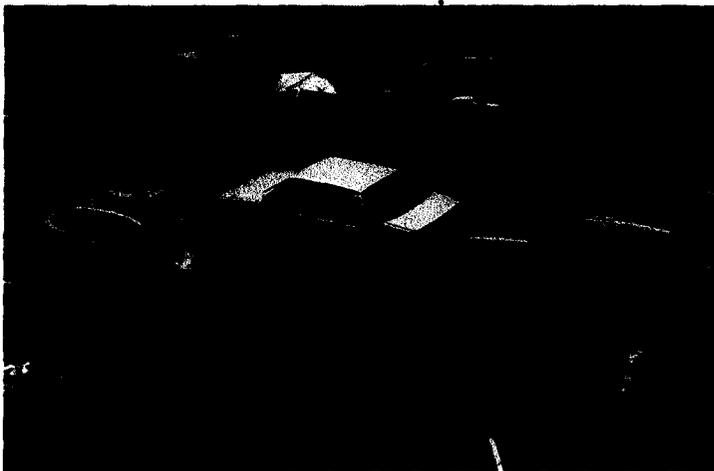
Fotografía 9.- Zonas del depósito con el piso cubierto de concreto.

- ❖ Dentro del predio se encuentra el depósito de aproximadamente 900 vehículos que están chocados.
- ❖ Existe una plancha de concreto o asfalto que cubre más del 50 por ciento de la superficie del predio. Se observó la acumulación de vehículos tanto en la parte cubierta de concreto como en las zonas donde el suelo se encuentra descubierto.

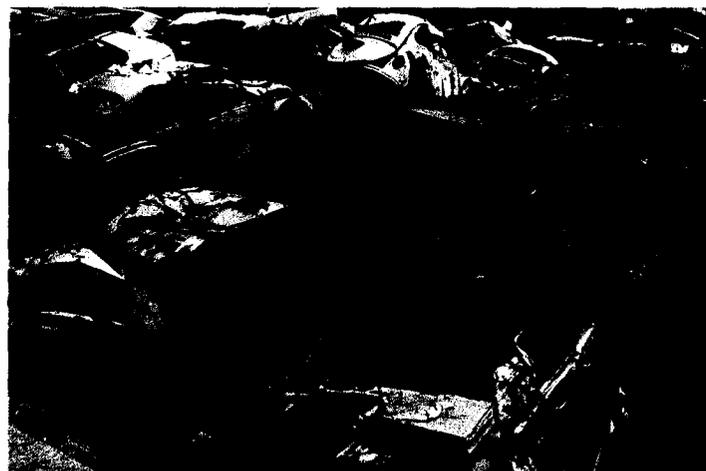
Fotografía 10.- Zonas del depósito con el suelo descubierto.

Del reconocimiento de hechos realizado por personal adscrito a esta Subprocuraduría se desprende que gran parte de los vehículos se encuentran sobre suelo descubierto sin contar con alguna protección que evite la contaminación del suelo y la infiltración al subsuelo de los residuos peligrosos señalados en el párrafo anterior.

Es importante señalar que dado que el personal de esta procuraduría no tuvo acceso al predio de referencia para hacer las pruebas y análisis correspondientes no se pudo constatar cabalmente la existencia de contaminación del suelo y agua por la presencia de materiales o residuos peligrosos, razón por la cual esta Subprocuraduría se encuentra imposibilitada para determinar el impacto ambiental ocasionado por dicho depósito de vehículos así como determinar el valor económico para la reparación del daño.
