DICTAMEN No.131

**DICTAMEN TÉCNICO AMBIENTAL DEL ASENTAMIENTO HUMANO IRREGULAR
UBICADO EN CALLE PIPICO S/N, COLONIA SAN NICOLÁS, DELEGACIÓN
MAGDALENA CONTRERAS.**

**ANEXO I.- FOTOGRAFÍAS DE LAS VIVIENDAS QUE SE UBICAN
DENTRO DEL ASENTAMIENTO HUMANO IRREGULAR CONOCIDO
COMO PIPICO UBICADO EN CALLE PIPICO S/N, COLONIA SAN
NICOLÁS TOTOLAPAN, DELEGACIÓN MAGDALENA
CONTRERAS.**

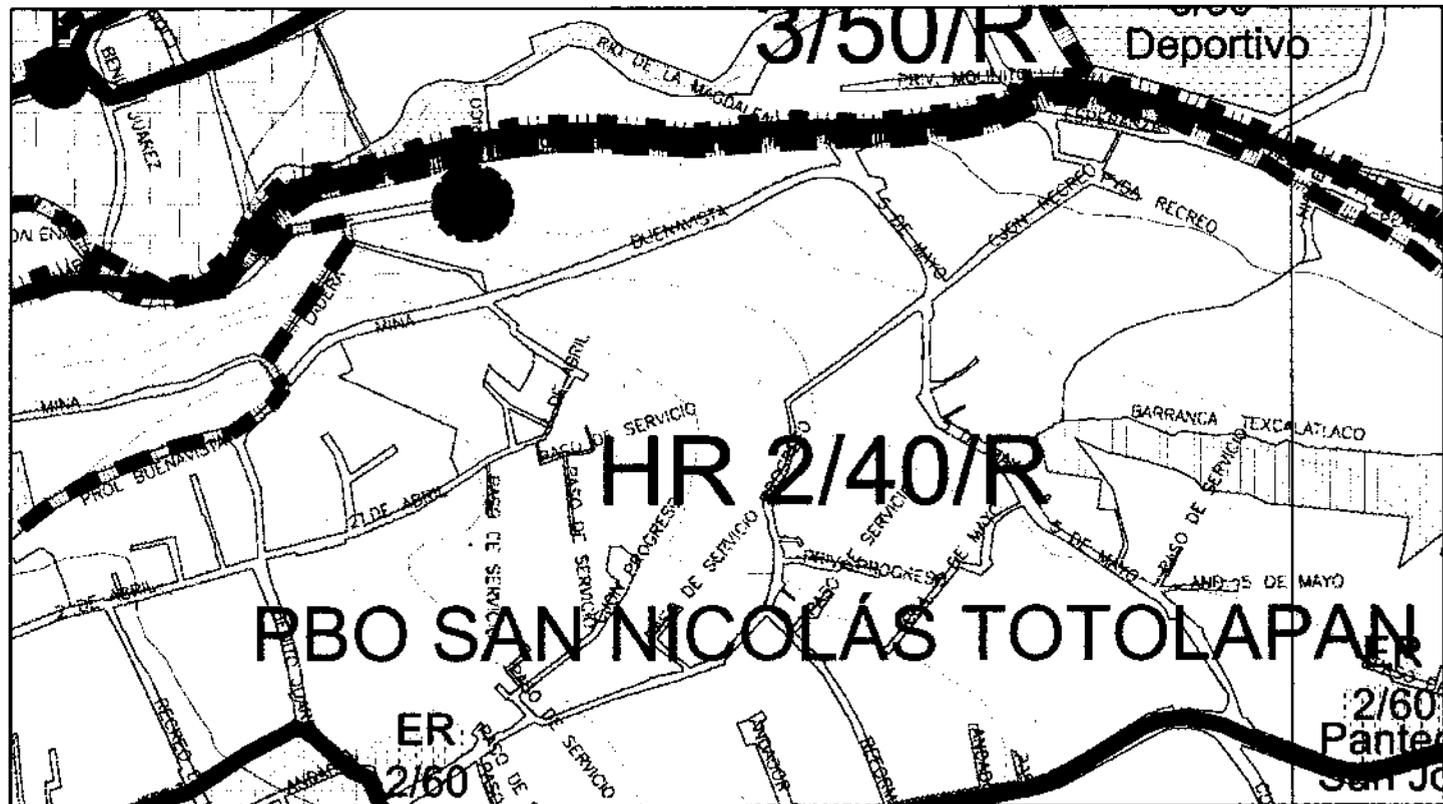
De acuerdo con el Programa Delegacional de Desarrollo Urbano vigente en la Delegación Magdalena Contreras³, el predio de referencia se encuentra dentro del suelo de conservación con la zonificación Habitacional Rural (HR 2/40), restringida a una vivienda con dos niveles cada 500 m² de terreno y 40% de área libre de densidad.

Ubicación del predio de Pipico s/n, Colonia San Nicolás Totolapan, de acuerdo con el Programa Delegacional de Desarrollo Urbano vigente en La Magdalena Contreras.
