## DICTAMEN No.17

### DICTAMEN TÉCNICO AMBIENTAL A LA BARRANCA UBICADA EN LAS CALLES DE TRES ALCANFORES Y VICENTE GUERRERO, COLONIA LOMAS LA HERA, DELEGACION ÁLVARO OBREGÓN.

Los daños ambientales ocasionados a causa de la existencia del relleno detrás del campo deportivo de las calles Tres Alcanfores y Vicente Guerrero, Colonia Lomas La Hera, Delegación Álvaro Obregón.

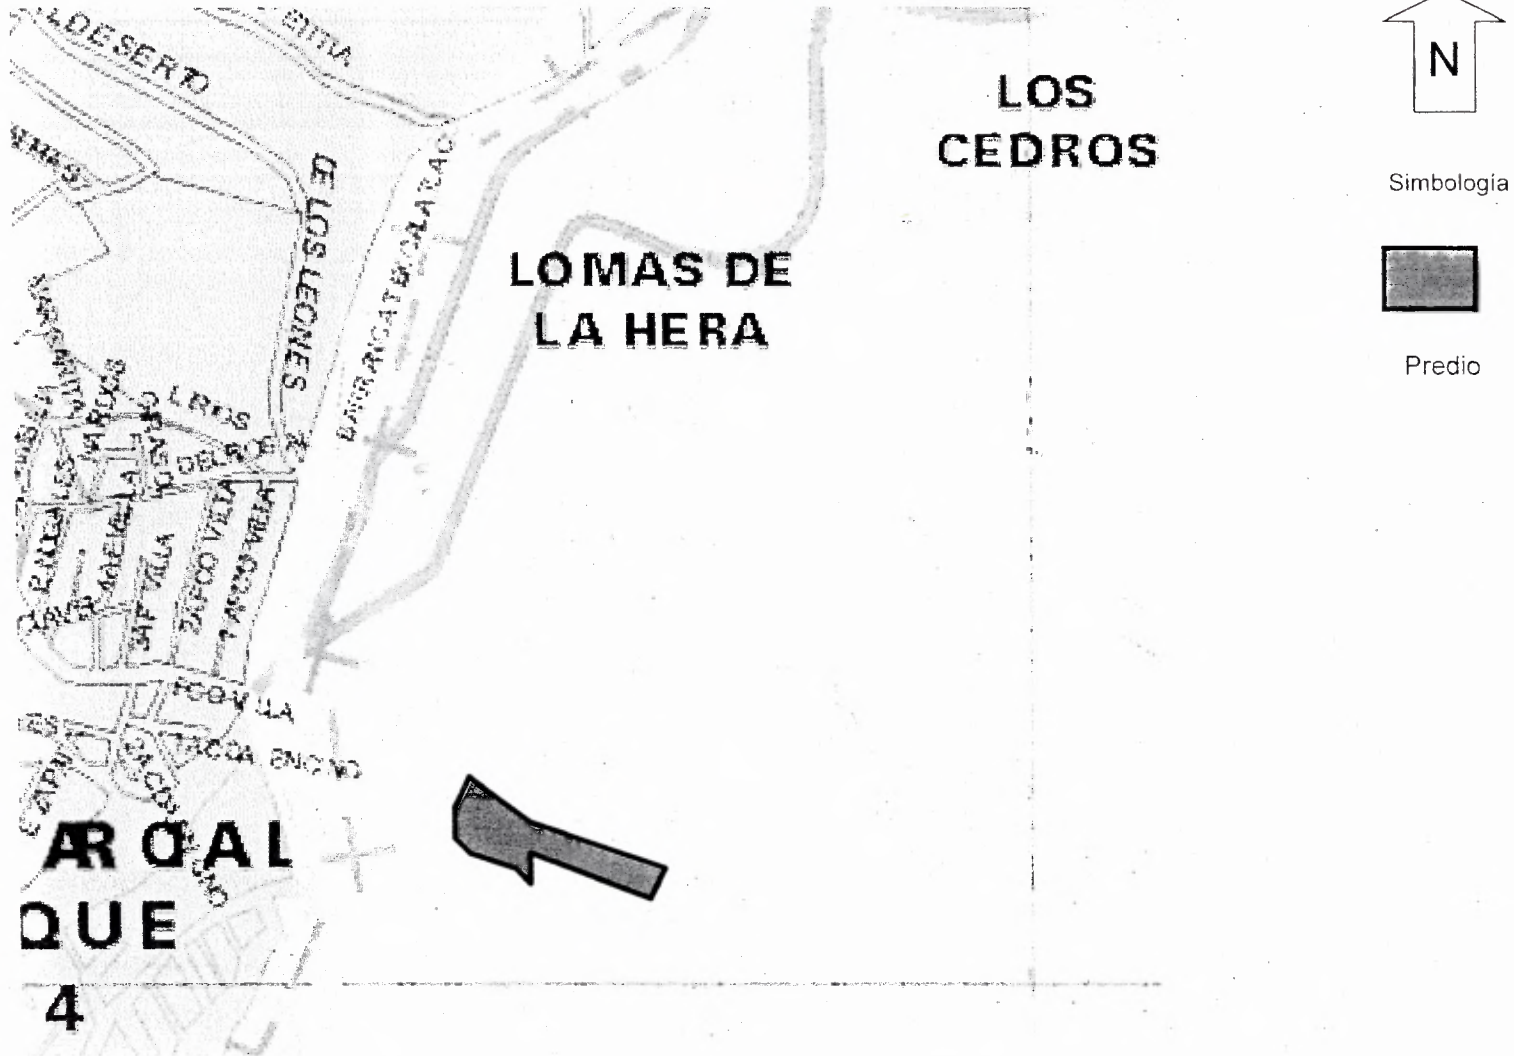
ANEXO II.- Mapa de Zonificación de acuerdo al Programa Delegacional de Desarrollo Urbano para Álvaro Obregón, donde se encuentra el predio ubicado en la calle de Tres Alcanfores y Vicente Guerrero, colonia Lomas la Hera, Delegación Álvaro obregón

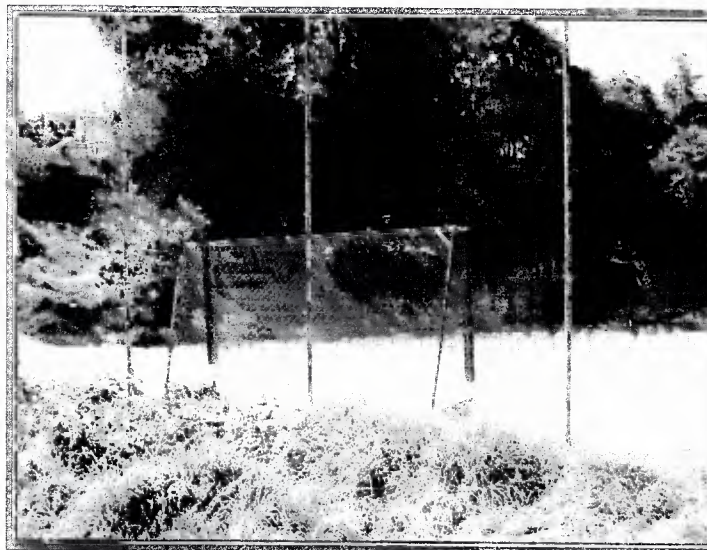
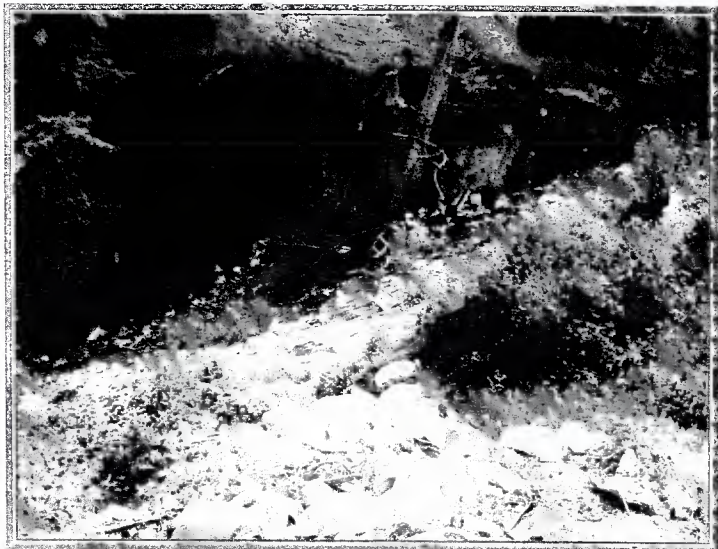
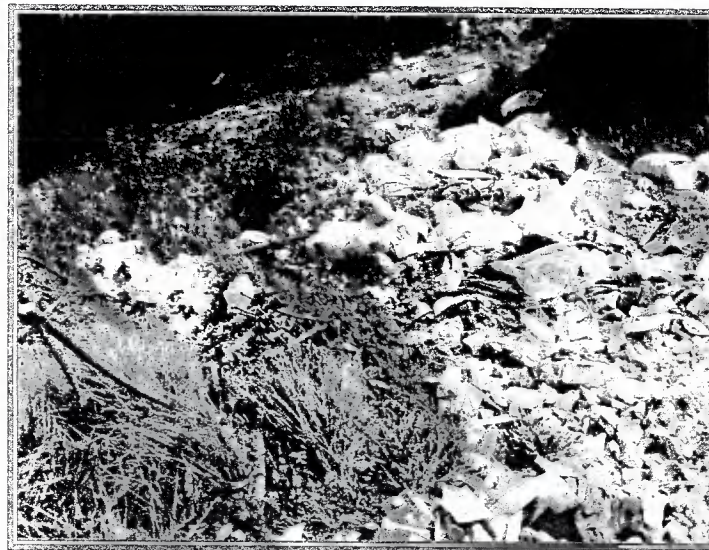
- Sobre la calle de Tres Alcanfores se constata otra cancha de fútbol de 16 metros de ancho por 40 metros de largo aproximadamente, hecha a base de terrecería, misma que colinda también con la barranca.
- A una distancia de 250 metros aproximadamente de la cancha citada anteriormente, se observa también gran cantidad de montículos de residuos domésticos y de construcción, arrojados a la cuenca de la barranca

1. Retirar el depósito de material consistente en tierra, piedra, cascajo y costales de cemento del ramal de la Barranca, para favorecer el crecimiento de la vegetación.
2. Restaurar la zona afectada, llevando a cabo un programa de plantación con especies nativas para cumplir con las funciones de sucesión, estabilidad y diversidad biológica característicos de un entorno natural.

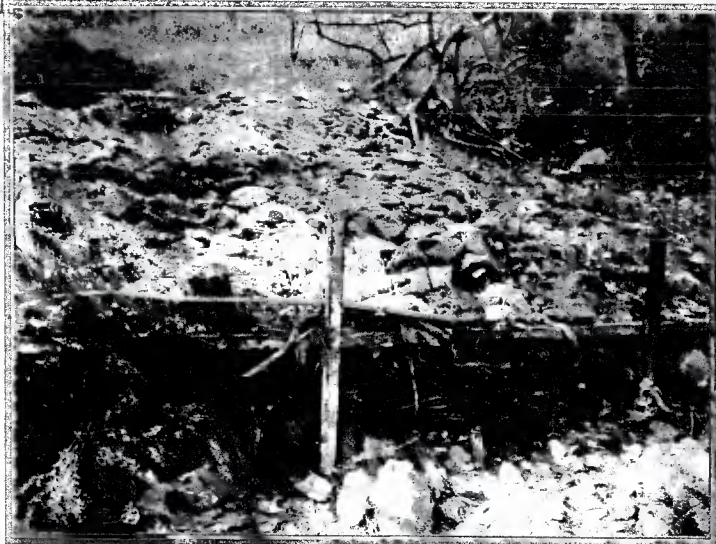
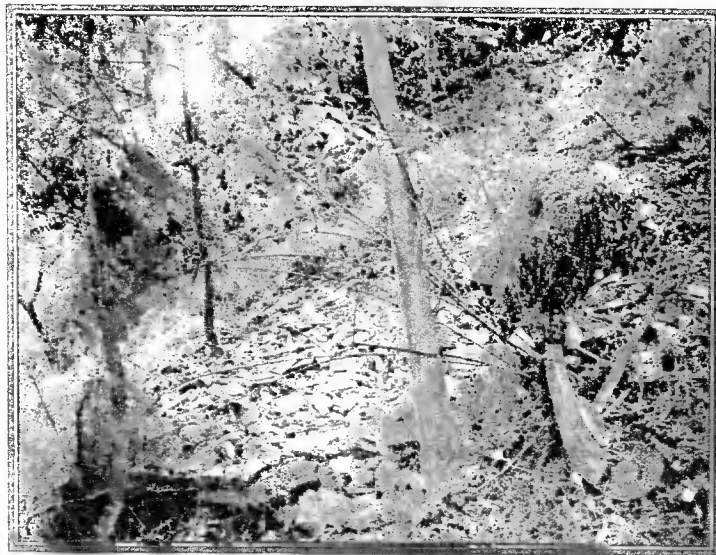
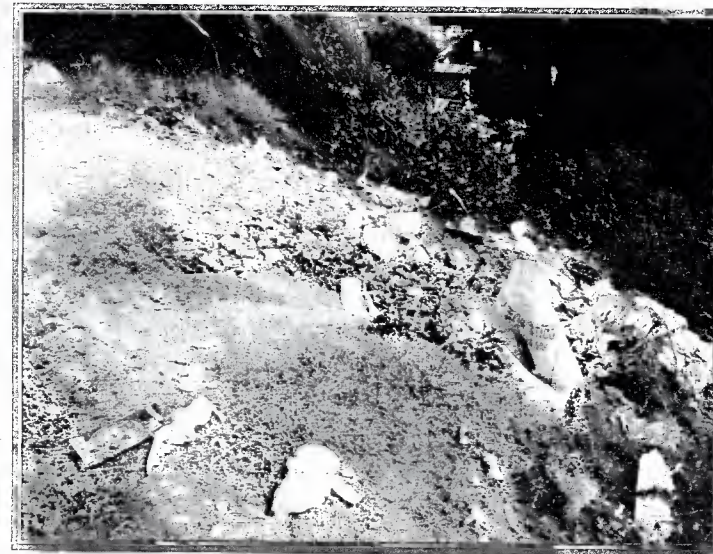
Se observa diversos montículos de cascajo las laderas y en la cuenca de la barranca

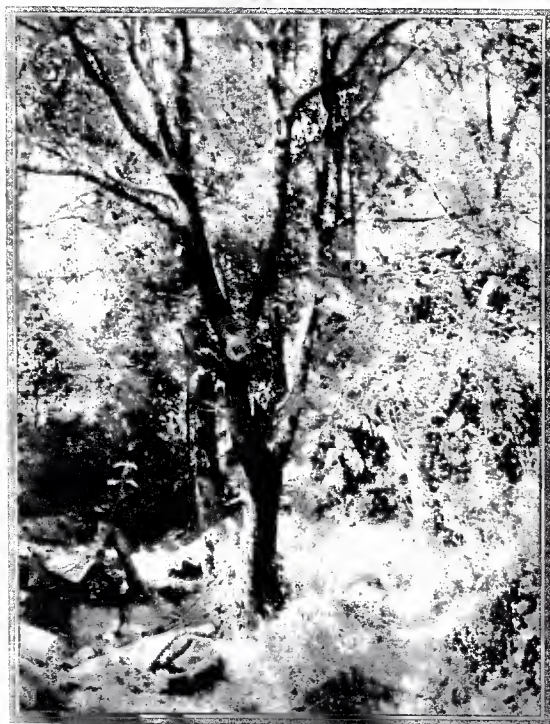
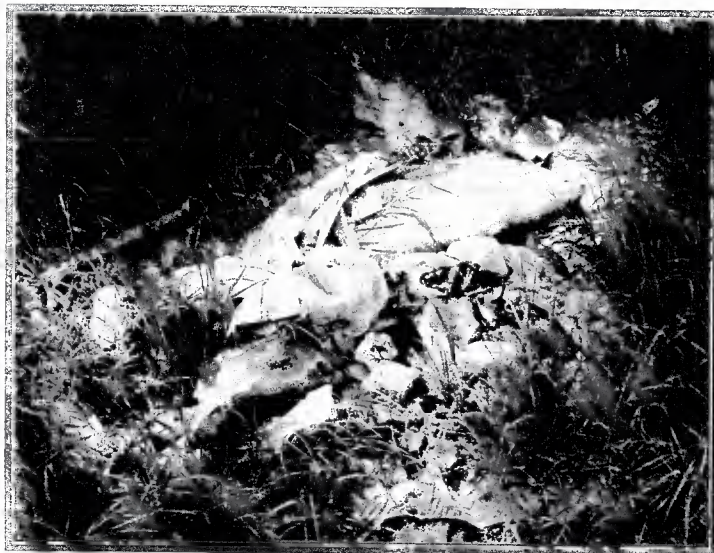
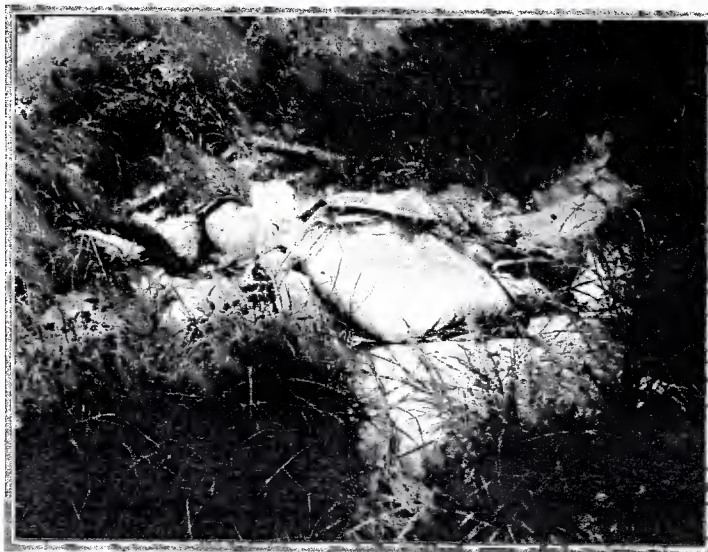
Se observa diversos montículos de cascajo en el interior de la baranca

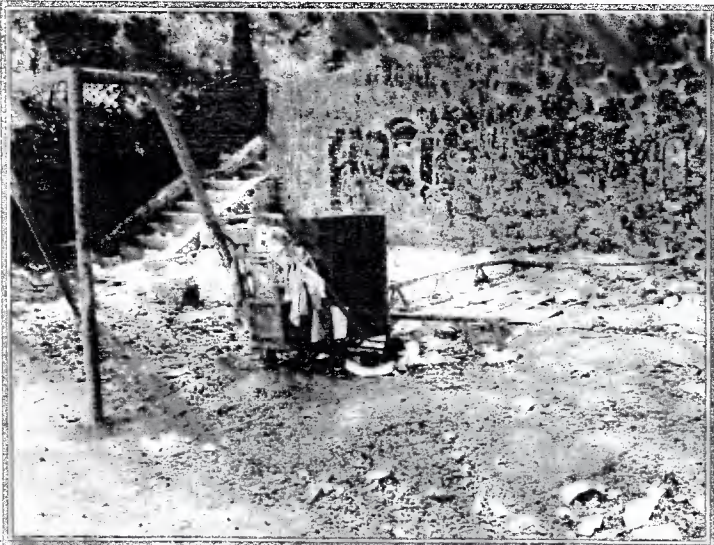
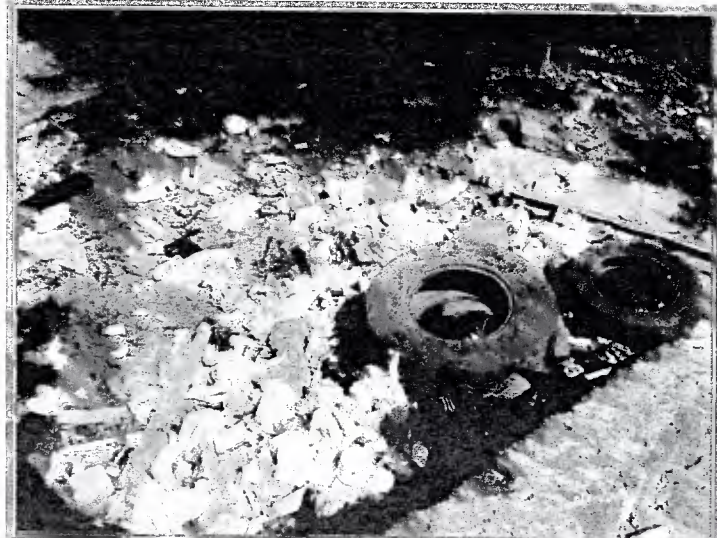
ANEXO III.- Fotografías del deportivo ubicado en las calles de Tres Alcanfores y Vicente Guerrero, colonia Lomas La Hera, Delegación Álvaro Obregón.

Se observa que una pequeña cancha de fútbol, donde en su parte posterior se constata residuos sólidos,
