**DICTAMEN No. 99**

**DICTAMEN TÉCNICO AMBIENTAL DE LA BARRANCA MARGARITAS  
PERTENECIENTE A LA BARRANCA MIXCOAC, EN LA DELEGACIÓN ALVARO  
OBREGÓN.**

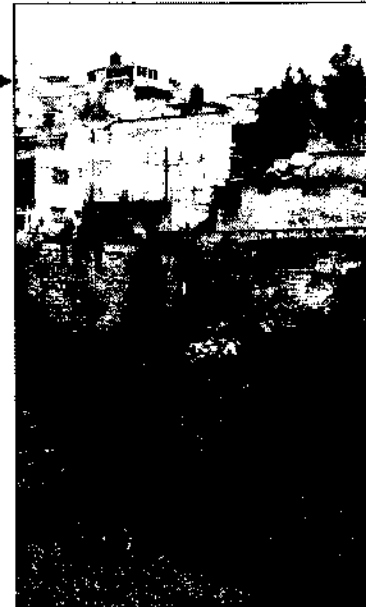
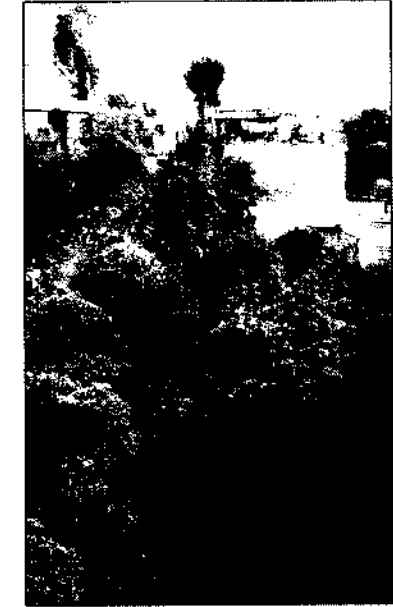
Descargas residuales en la Barranca de Mixcoac

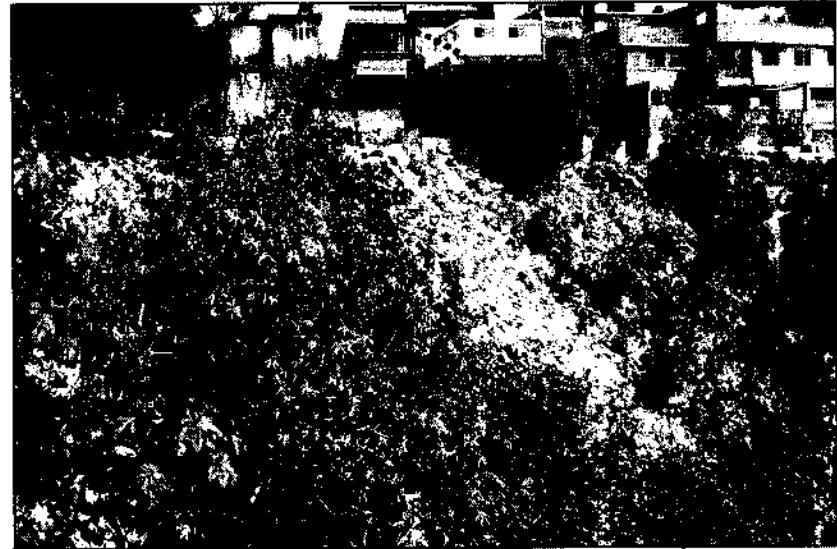
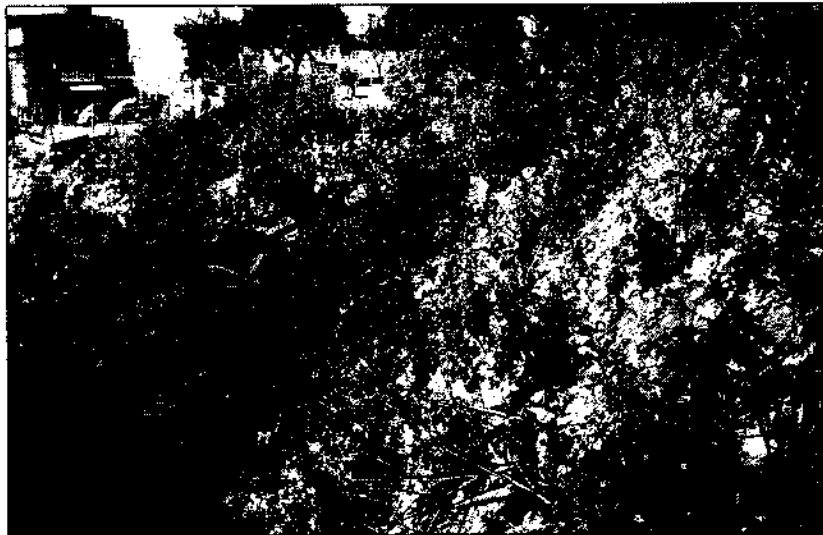
- Ambas laderas de la Barranca Mixcoac y el cauce se encuentran cubiertas por el depósito de residuos sólidos que en su mayoría son: bolsas de plástico, botellas de PET, latas, pañales, llantas de automóviles, sillones, colchones, residuos de la construcción, materia orgánica en descomposición, tabiques en trozos y costales.

Sobre las laderas y el cauce de la Barranca se encuentran cascadas de residuos sólidos de diferentes tipos los cuales son principalmente domésticos como: bolsas de plástico, pañales, bolsas de comida chatarra, botellas de pet, vidrio, plástico, cartones, láminas de fibra de vidrio, madera, llantas de automóviles, colchones, sillones, animales en descomposición, costales rellenos de cascajo, residuos de la construcción, residuos de frutas como plátano, piña, naranja y cajas de refresco entre otros.

Para el trabajo de saneamiento de la barranca se recomienda comenzar por la recolección, separación y disposición final de aproximadamente 2,264 m<sup>3</sup> de residuos sólidos, incluidos los residuos de la construcción que se encuentran sobre las laderas, taludes y parte del cauce de la barranca.

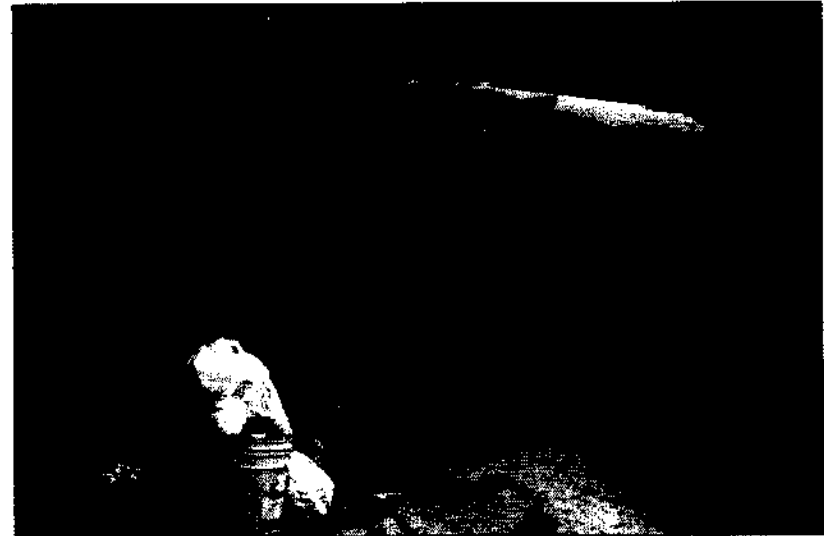
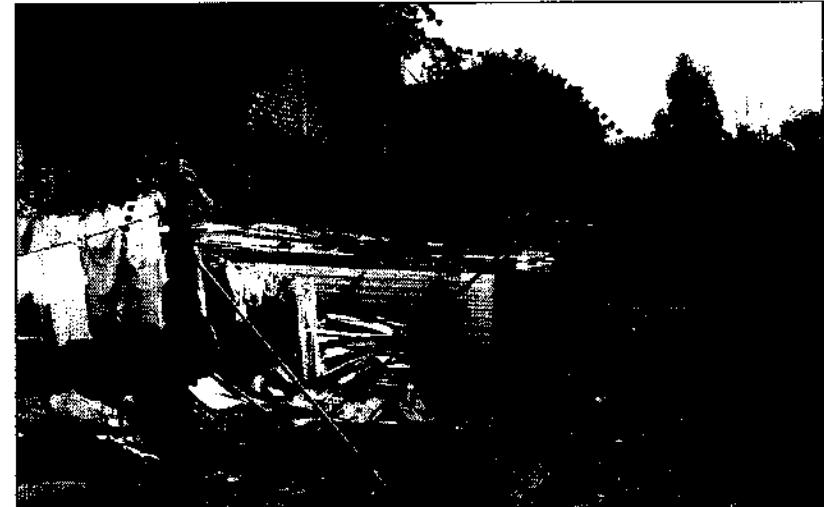
- En la ladera norte de la Barranca Margaritas al final del Andador San Marcos se encuentran viviendas de tipo permanente con muros de tabique y techos de losa de dos niveles con cimentaciones de piedra brasa.

En las laderas de la Barranca se encuentran viviendas de tipo permanente fabricadas de muros de tabique y castillos de hasta cuatro niveles con losa de cimentación y en minoría unas casas provisionales con muros y techos de lámina de cartón.

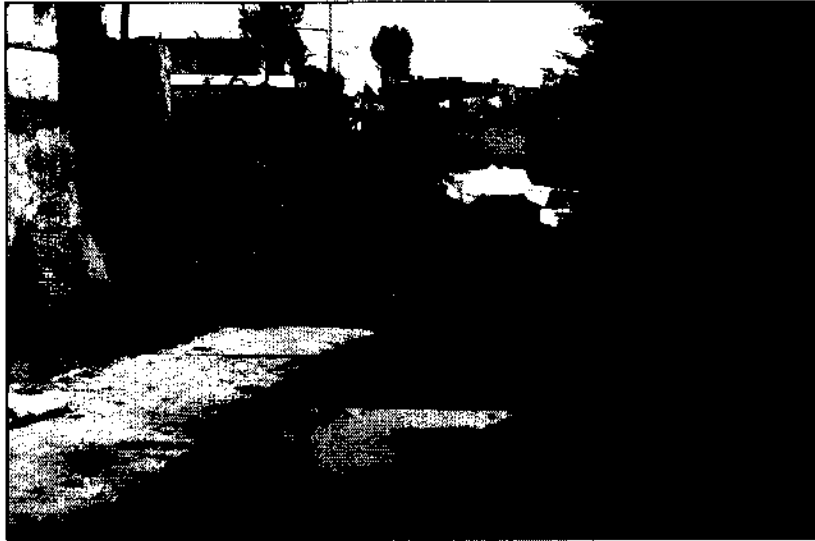
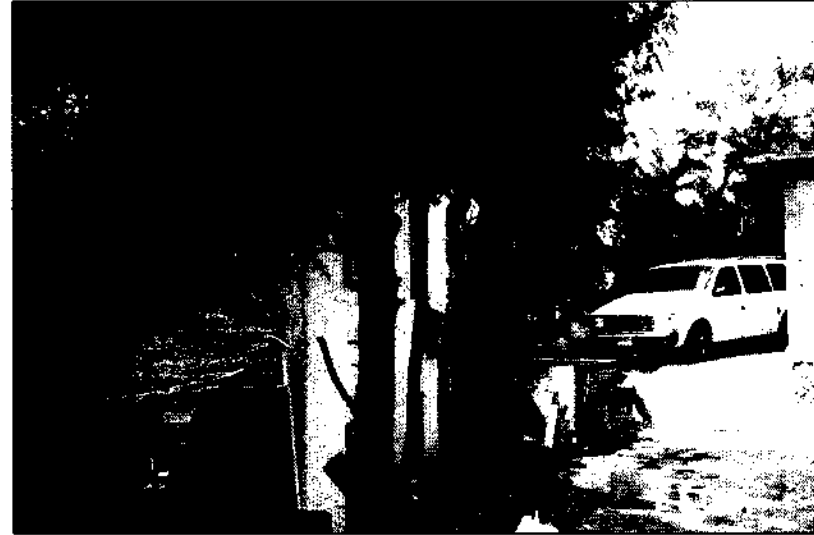
- El Andador San Marcos se encuentra cubierto por una plancha de concreto en una longitud de aproximadamente 50m donde existe una conexión de drenaje que se descarga directamente a la barranca.

- La plancha de concreto del Andador San Marcos no permite la infiltración del agua sobre las laderas de la barranca y parte de esta plancha cubre las raíces de los árboles que se encuentran sobre la ladera.

Sobre la ladera Norte de la Barranca se observa pavimentación de concreto y delimitación de la barranca con muros de tabique aplanados, se encuentran coladeras provisionales donde circula el agua de lluvia, esta calle es denominada "Andador San Marcos".

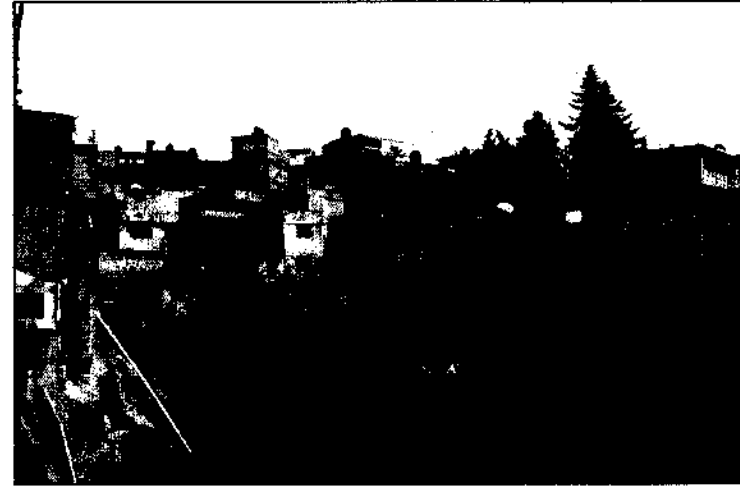
FOTO.- 24

- Existen descarga de aguas negras y jabonosas sobre ambas laderas de la barranca provenientes de las construcciones que conforman las colonias aledañas a dicha barranca.

Se observa sobre los taludes metros de tubos PVC y de otros materiales donde descargan aguas negras.

Finalmente es importante la incorporación de 6 descargas domiciliarias clandestinas de aguas negras al sistema de captación de aguas residuales.
