PROCURADURÍA AMBIENTAL
Y DEL ORDENAMIENTO
TERRITORIAL DEL D.F.

Expedientes: PAOT-2006-1001-SPA-549

DICTAMEN TÉCNICO

De conformidad con los antecedentes de la denuncia ciudadana PAOT-2006-1001-SPA-549, en el sitio conocido como Barranca La Coyotera, localizada entre las Calles Yaotla y Popocani, Colonia Atacaxco, en la Delegación La Magdalena Contreras se ha ocasionado un daño ambiental debido al derribo de árboles y el relleno de la barranca.

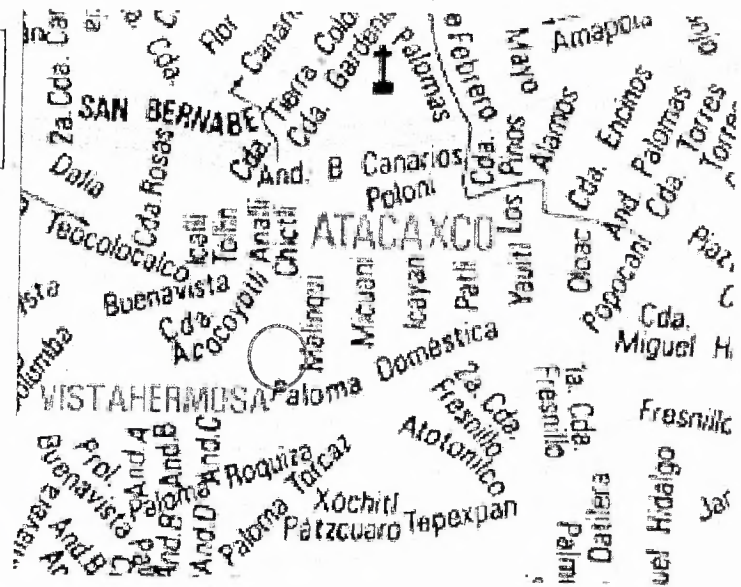
Croquis de ubicación: el círculo indica la zona donde se encuentra en relleno del cauce de la Barranca La Coyotera.

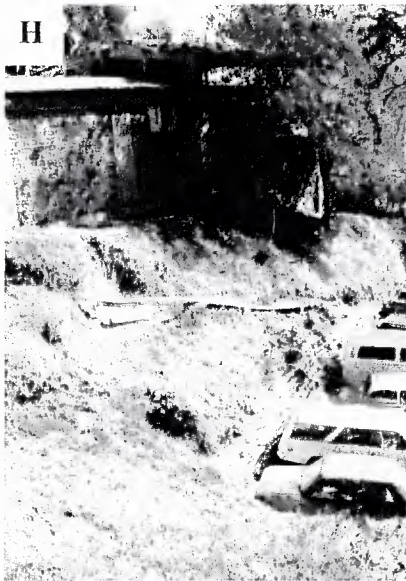
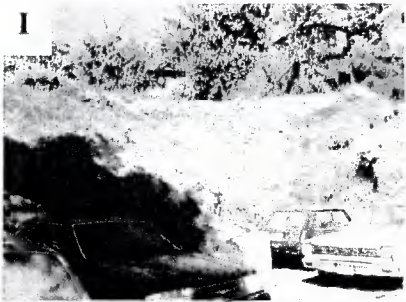
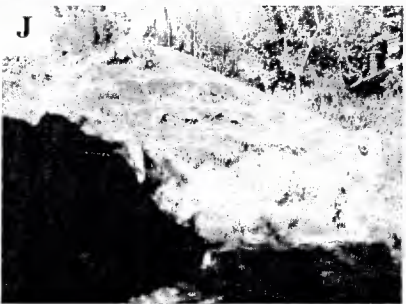
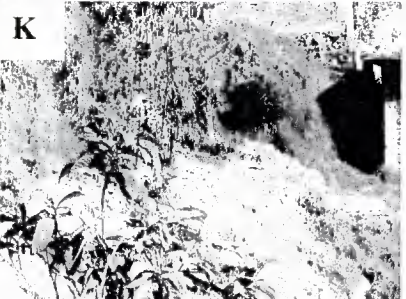
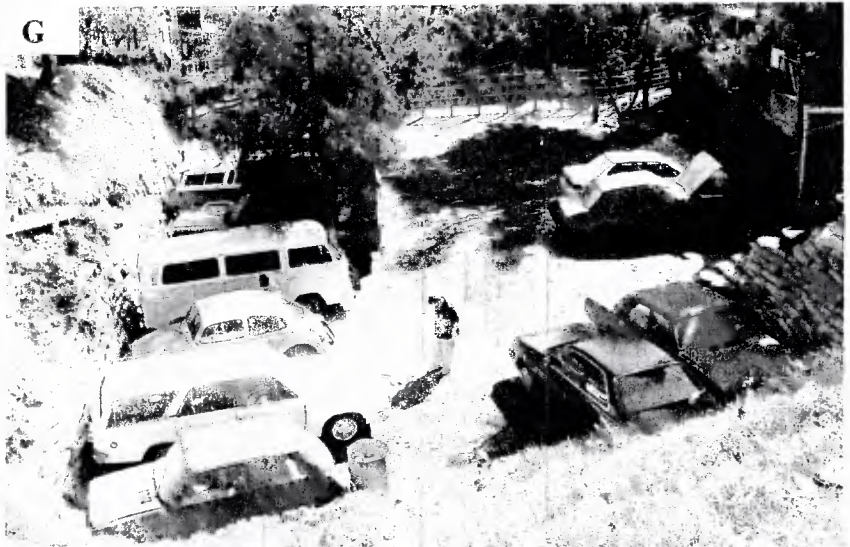
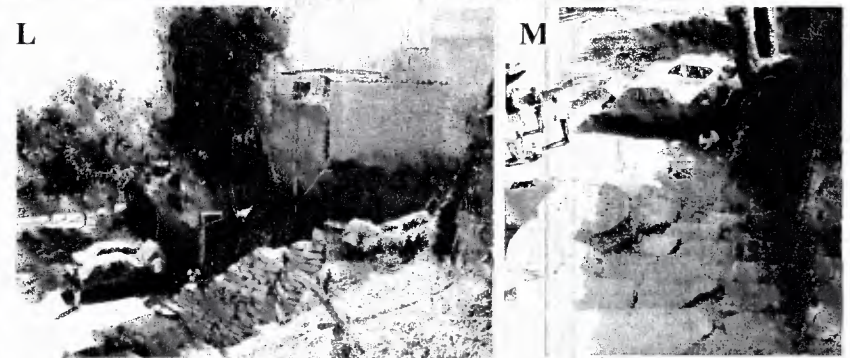
Imagen G: Vista panorámica de toda la zona de estacionamiento; se observan los árboles mencionados en el presente dictamen.

Imagen H: Ladera norte donde se aprecian las costaleras que detienen el talud; también, el tubo colector de aguas residuales domésticas y la distancia que queda entre la ladera y las viviendas.

Imagen I: Zona que pertenece a la cabecera poniente de la barranca y donde se empieza a originar la depresión del cauce. Se observan la modificación de la topografía, asentamientos humanos cercanos, residuos sólidos y cascajo sobre la pendiente. Esta zona ha sido reforestada recientemente con cedros blancos.

Imagen J: Parte superior de la cabecera de la barranca (mantiene su pendiente pero carece casi en su totalidad de vegetación arbórea).

Imagen K: Descarga de agua residual doméstica directamente en la ladera.

Imagen L: Ladera sur que ha sido totalmente modificada por el corte del talud; se observa una escalera soportada en parte, por costaleras. También se aprecia un encino de gran tamaño que es parte de la vegetación original; en el extremo derecho de la imagen se muestra la base de otro encino.

Imagen M: Se observa la escalera y un pozo de visita del sistema de drenaje así como, la modificación a la topografía natural de la ladera.

Se recomienda el retiro de los materiales que se ocuparon para rellenar el cauce y la zona que está bajo el puente peatonal. Así mismo, se deben conectar las aguas residuales domésticas al tubo colector y garantizar que los escurrimientos naturales del cauce sigan su curso. Es necesario tomar las medidas preventivas para que al momento de retirar los materiales del relleno no se afecten los 5 árboles ya descritos (incluyendo sus raíces), que se ubican en la superficie del estacionamiento.

Se recomienda reforestar el área de las laderas y la parte donde nace el cauce, principalmente con especies originales de la zona como serían encinos (nombre científico: *Quercus laurina* o *Q. rugosa*), tepozanes (nombre científico: *Buddleia cordata*), o capulines (nombre científico: *Prunus serotina*). También se debe apuntalar el encino que se encuentra en la ladera sur a la altura del andador C Paloma Roquiza, ya que su raíz ha perdido anclaje por la erosión del suelo.
