ASUNTO: SE EMITE DICTAMEN TÉCNICO

...se emitan los dictámenes técnico-ambientales y se corrobore la zonificación de los predios ubicados en el asentamiento humano irregular denominado "Xilonimoco". Colonia Poblado de San Miguel Topilejo, Delegación Tlalpan, relacionados con los procedimientos administrativos número DEVA/CIRNANP/R2/149/07, DEVA/CIRNANP/R2/150/07, DEVA/CIRNANP/R2/151/07 y DEVA/CIRNANP/R2/152/07, instaurados por esta Dirección, toda vez que en las actas número 000885/2007, 000886/2007, 000887/2007 y 000888/2007 se circunstanciaron los siguientes hechos u omisiones:

DICTAMEN TÉCNICO

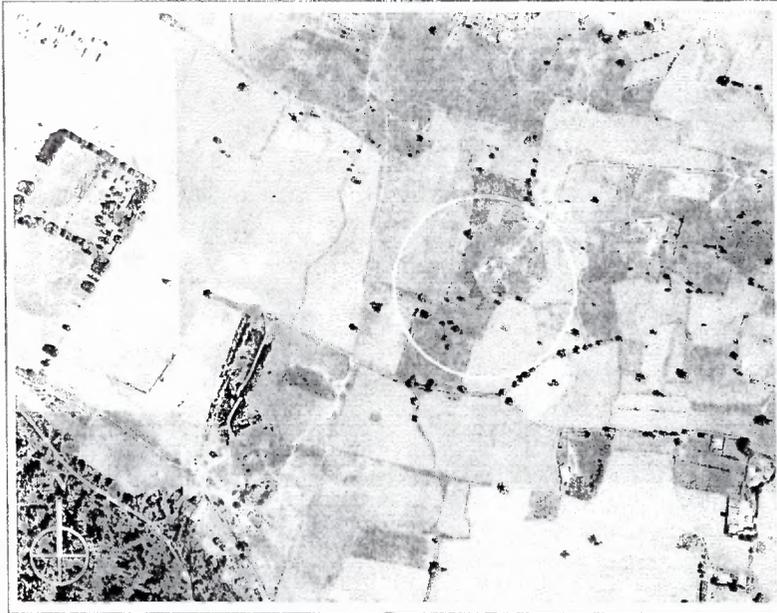
**Localización del sitio y zonificación de uso del suelo de conformidad con el
*Programa General de Ordenamiento Ecológico del Distrito Federal***

III.1.1. Las coordenadas UTM de ubicación de cada predio, proporcionadas en la solicitud del presente dictamen, se ingresaron en la base de datos de cobertura del *Programa General de Ordenamiento Ecológico del Distrito Federal* (PGOEDF), determinando que los predios de interés (identificados como **Predio I**, **Predio II**, **Predio III** y **Predio IV** para efectos del presente dictamen), se localizan dentro de la poligonal del *Suelo de Conservación*, correspondiéndole la clasificación de uso de suelo *Agroecológico*, tal como se aprecia en el cuadro 1 y en el anexo gráfico.

III.1.3. Los predios de interés se ubicaron en fotografías aéreas digitales de 2005 del acervo cartográfico de la *Comisión de Recursos Naturales y Desarrollo Rural*, georeferenciadas en proyección UTM con *Datum NAD27*. En la imagen aérea del anexo gráfico se indica la ubicación de los predios de interés, apreciándose que se encuentran en terrenos abiertos al cultivo agrícola.
