Folio: SPA/SDPA/DT-020/2008

ASUNTO: SE EMITE DICTAMEN TÉCNICO

## DICTAMEN TÉCNICO

**Localización del sitio y zonificación de uso del suelo de conformidad con el Programa General de Ordenamiento Ecológico del Distrito Federal**

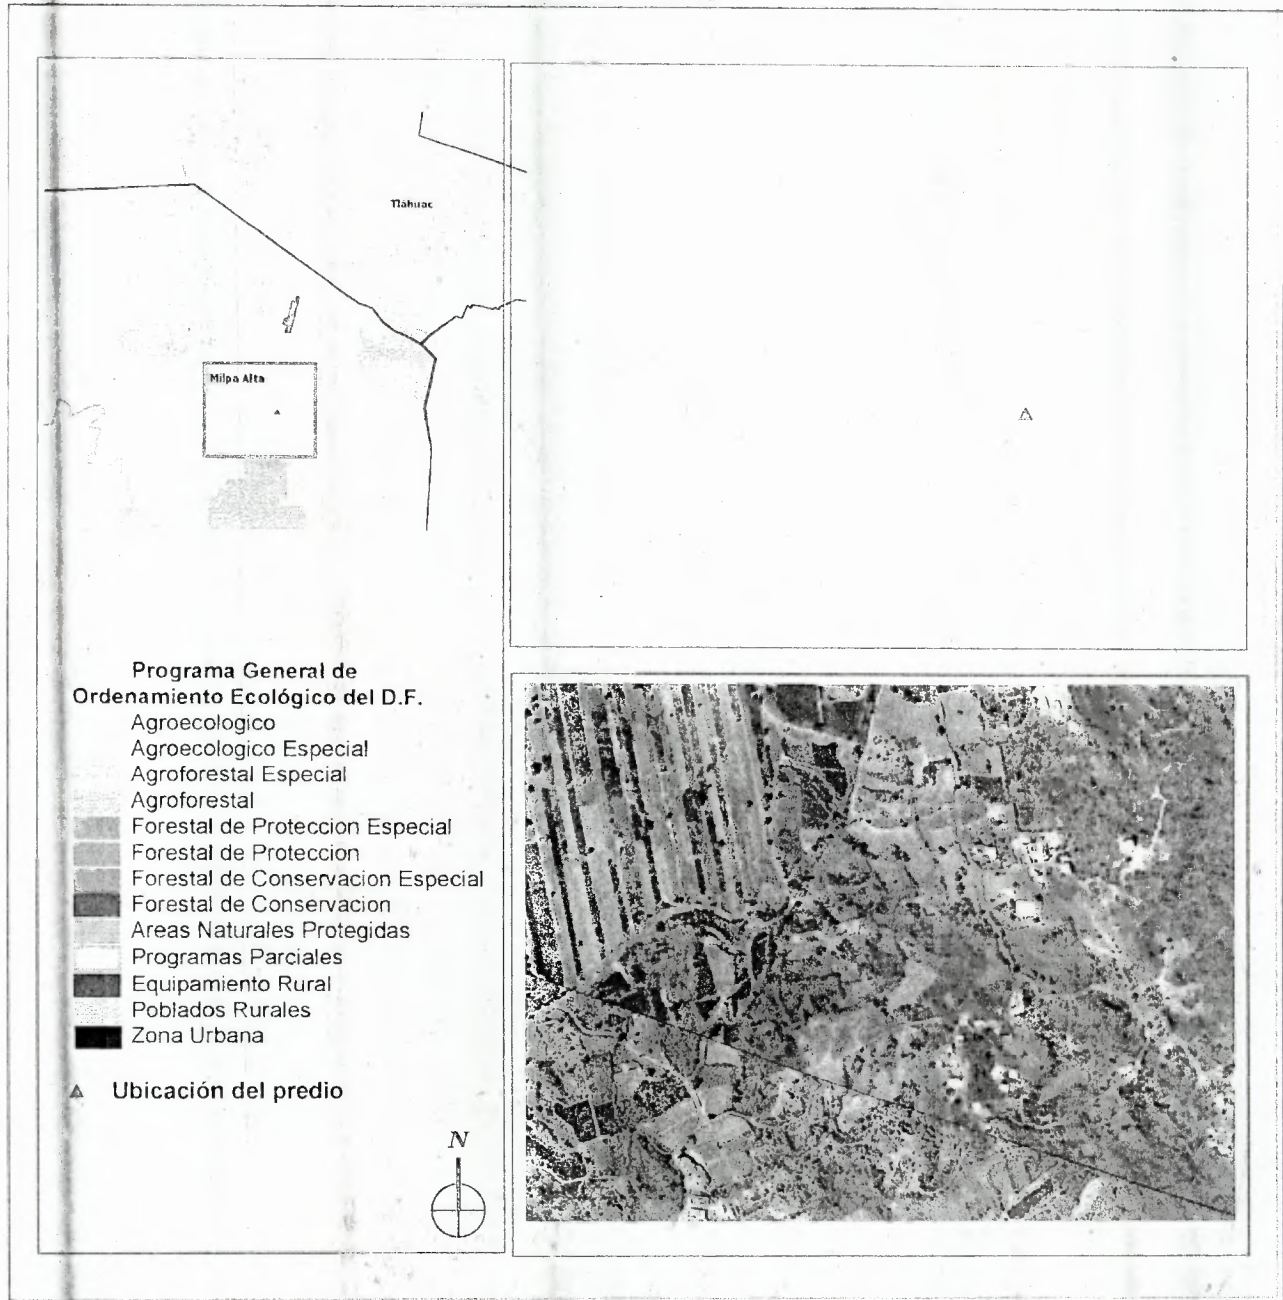
**III.1.1.** Las coordenadas UTM de ubicación del predio, proporcionadas en la solicitud del presente dictamen (X: 501756, Y: 2123109), se ingresaron en la base de datos de cobertura del *Programa General de Ordenamiento Ecológico del Distrito Federal (PGOEDF)*, determinando que el predio de interés se localiza dentro de la poligonal del *Suelo de Conservación*, correspondiéndole la clasificación de uso de suelo *Agroecológico*. Ver el anexo gráfico.

**III.1.3.** El predio de interés se ubicó en fotografías aéreas digitales de 2005 del acervo cartográfico de la *Comisión de Recursos Naturales y Desarrollo Rural*, georeferenciadas en proyección UTM con *Datum NAD27*. La imagen aérea correspondiente se presenta en el anexo gráfico, en la que se señala la ubicación del predio. En esta imagen se puede apreciar que el predio de interés se integra a un asentamiento humano conformado por diversas construcciones.
