PROCURADURÍA AMBIENTAL
Y DEL ORDENAMIENTO
TERRITORIAL DEL D.F.

ASUNTO: SE EMITE DICTAMEN TÉCNICO

DICTAMEN TÉCNICO

De lo señalado en la solicitud del presente dictamen técnico, se desprende que en el predio ubicado a la altura del kilómetro 29.5 de la Carretera Federal México Cuernavaca, en el asentamiento humano irregular denominado "La Faja" Polígono 1, Colonia Pueblo de San Miguel Topilejo, Delegación Tlalpan, Distrito Federal, en las coordenadas UTM, X: 481403, Y: 2123821 del Sistema de Posicionamiento Global, la Secretaría del Medio Ambiente por conducto de la Dirección Ejecutiva de Vigilancia Ambiental, inició el procedimiento administrativo con número de expediente DEVA/CIRNANP/R2/14/07, en virtud de los hechos relacionados con diversas construcciones irregulares realizadas en dicho predio. La conducta referida presupone que se ha provocado un daño ambiental en detrimento del Suelo de Conservación.

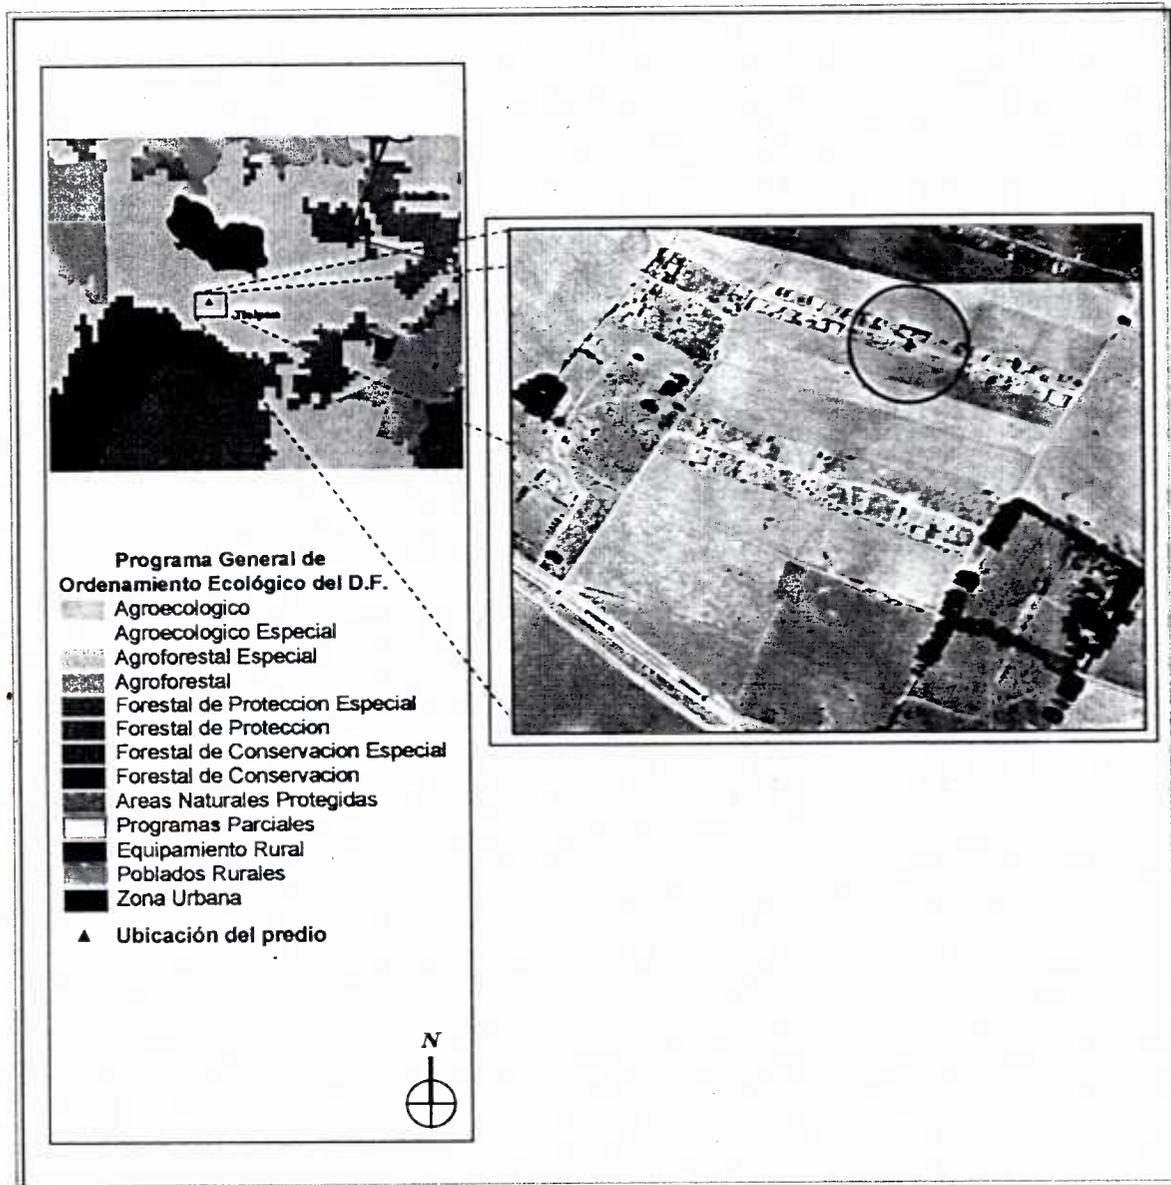
**Localización del sitio y zonificación de uso del suelo de conformidad con el
*Programa General de Ordenamiento Ecológico del Distrito Federal***

III.1.1. Las coordenadas UTM de ubicación del predio, proporcionadas en la solicitud del presente dictamen (X: 481403, Y: 2123821), se ingresaron en la base de datos de cobertura del *Programa General de Ordenamiento Ecológico del Distrito Federal (PGOEDF)*, determinando que el predio de interés se localiza dentro de la poligonal del *Suelo de Conservación*, correspondiéndole la clasificación de uso de suelo *Agroforestal Especial*. Ver el anexo gráfico.

III.1.3. El predio de interés se ubicó en fotografías aéreas digitales de 2005 del acervo cartográfico de la *Comisión de Recursos Naturales y Desarrollo Rural*, georeferenciadas en proyección UTM con *Datum NAD27*. La imagen aérea correspondiente se presenta en el anexo gráfico, en la que se señala la ubicación del predio. En esta imagen se puede apreciar que el predio de interés se localiza en un área de terrenos abiertos al cultivo agrícola y se integra a un asentamiento humano conformado por dos fajas de construcciones alineadas a un camino de terracería en una línea de colindancia parcelaria.
