PROCURADURÍA AMBIENTAL
Y DEL ORDENAMIENTO
TERRITORIAL DEL D.F.

Folio: SPA/SDPA/DT-068/2008

Asunto: SE EMITE DICTAMEN TÉCNICO

DICTAMEN TÉCNICO

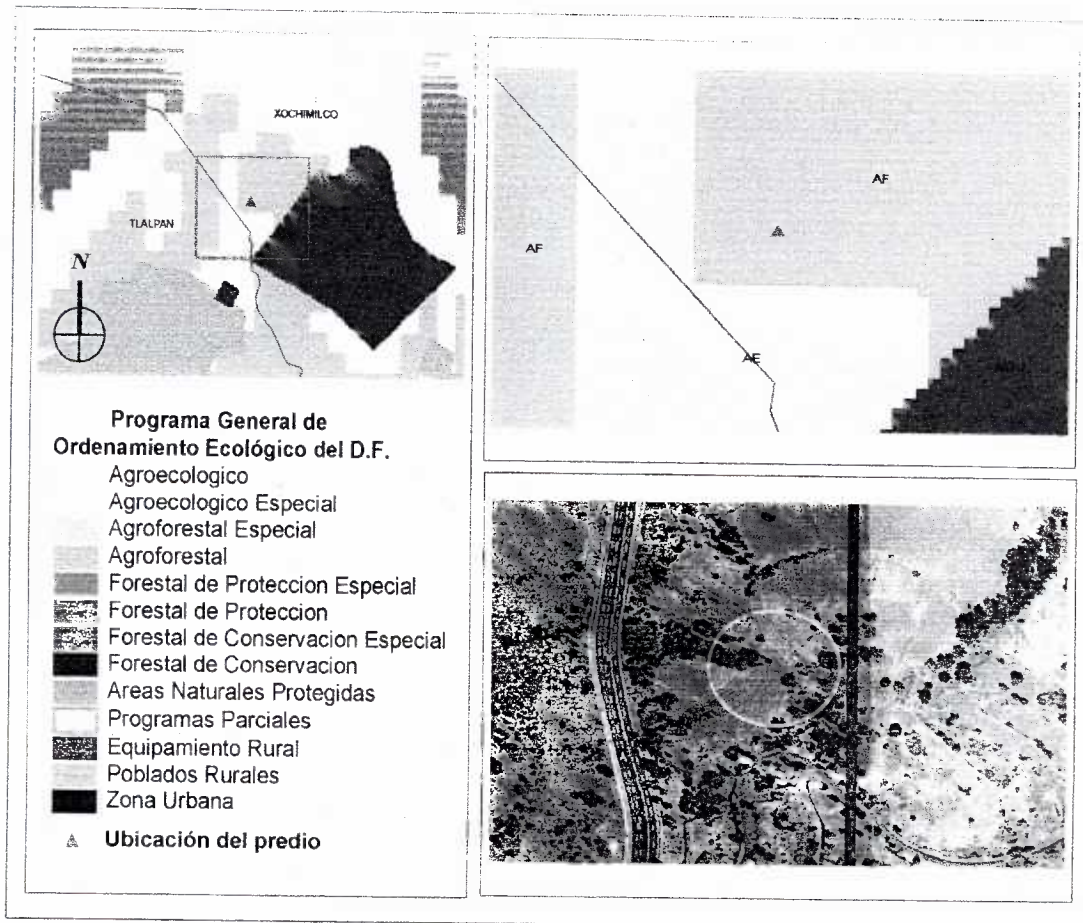
III.1.1. Las coordenadas UTM de ubicación del predio, proporcionadas en la solicitud del presente dictamen (X: 486040, Y: 2123963), se ingresaron en la base de datos de cobertura del *Programa General de Ordenamiento Ecológico del Distrito Federal* (PGOEDF), determinando que el predio de interés se localiza dentro de la poligonal del *Suelo de Conservación*, correspondiéndole la clasificación de uso de suelo *Agroforestal*, tal como se aprecia en la imagen 1 y cuadro 1 a continuación:

Imagen 1: Localización del sitio y zonificación de uso del suelo de conformidad con el Programa General de Ordenamiento Ecológico del Distrito Federal

III.1.3. El predio de interés se ubicó en fotografías aéreas digitales de 2005 del acervo cartográfico de la *Comisión de Recursos Naturales y Desarrollo Rural*, georeferenciadas en proyección UTM con *Datum* NAD27. En la imagen aérea especificada en la imagen 1 se indica la ubicación del predio de interés, observándose que se localiza en un área de terrenos abiertos al cultivo agrícola con zonas arboladas intercaladas.
