Folio: SPA/SDPA/DT-080/2008

Asunto: SE EMITE DICTAMEN TÉCNICO

I. Descripción del problema ambiental

III.1. Uso de suelo del predio en donde se realizaron construcciones

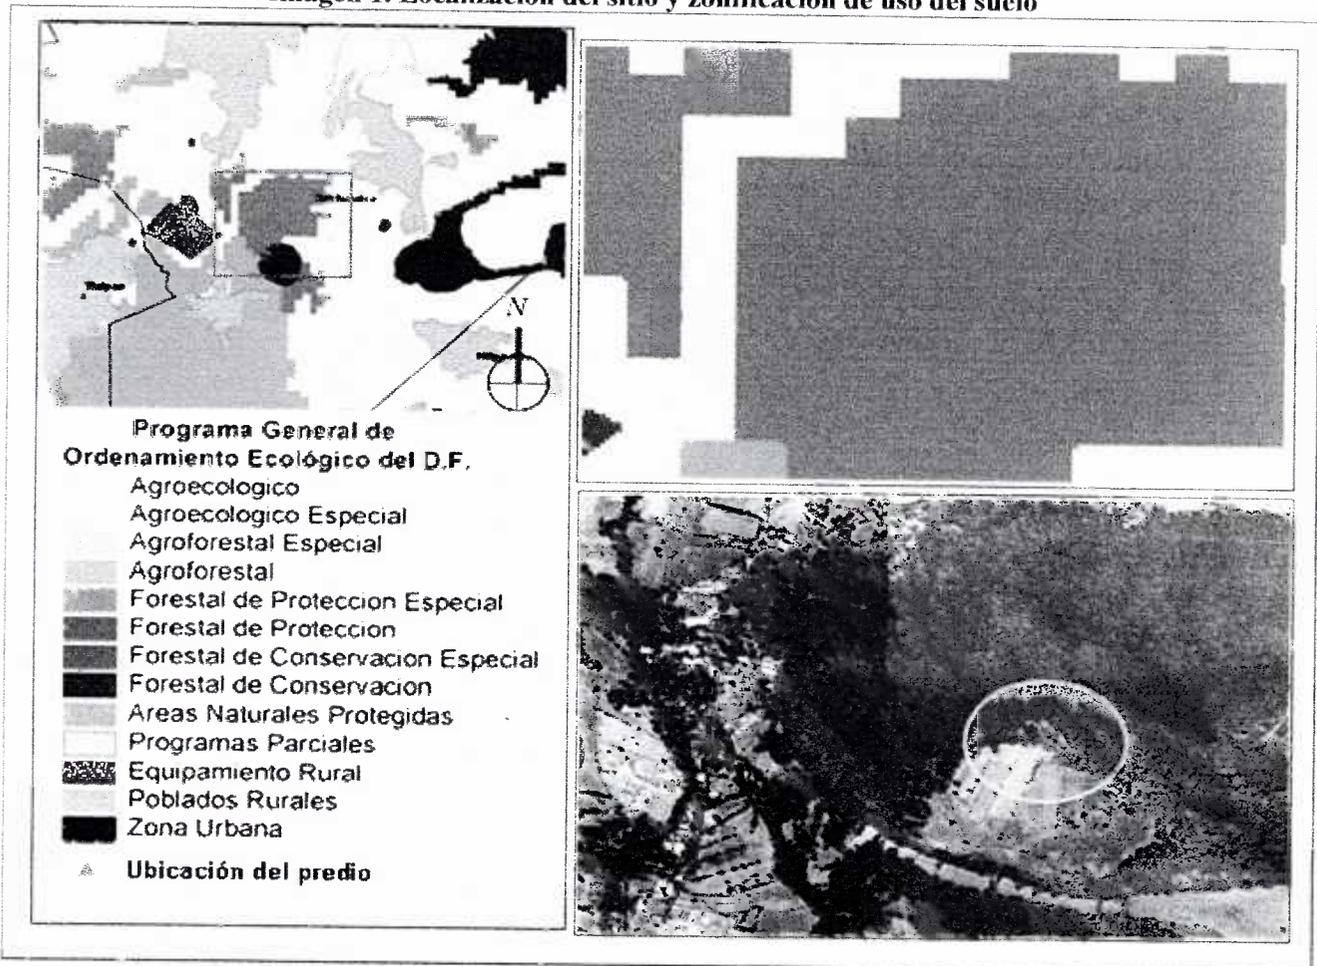
Imagen 1. Localización del sitio y zonificación de uso del suelo

III.1.1. Las coordenadas UTM de ubicación del predio, proporcionadas en la solicitud del presente dictamen (X: 487928, Y: 2123999), se ingresaron en la base de datos de cobertura del *Programa General de Ordenamiento Ecológico del Distrito Federal (PGOEDF)*, determinando que el predio de interés se localiza dentro de la poligonal del *Suelo de Conservación*, correspondiéndole la clasificación de uso de suelo *Forestal de Protección*, tal como se aprecia en el cuadro 1 y en la imagen 1.

III.1.3. El predio de interés se ubicó en fotografías aéreas digitales de 2005 del acervo cartográfico de la *Comisión de Recursos Naturales y Desarrollo Rural*, georeferenciadas en proyección UTM con *Datum NAD27*. En la imagen 1 se indica la ubicación del predio de interés. El predio de interés se localiza en un área de terrenos abiertos al cultivo agrícola o parcelas.

III.2.2. Se desconocen las condiciones ambientales originales del sitio; sin embargo, con apoyo en las imágenes aéreas disponibles, se observa que corresponde el predio se localiza en los límites de terrenos de uso agrícola y una zona con cubierta forestal densa.
