PROCURADURÍA AMBIENTAL
Y DEL ORDENAMIENTO
TERRITORIAL DEL D.F.

No. Oficio: PAOT/200.4-0012/2008

DICTAMEN TÉCNICO

I. Descripción del problema ambiental

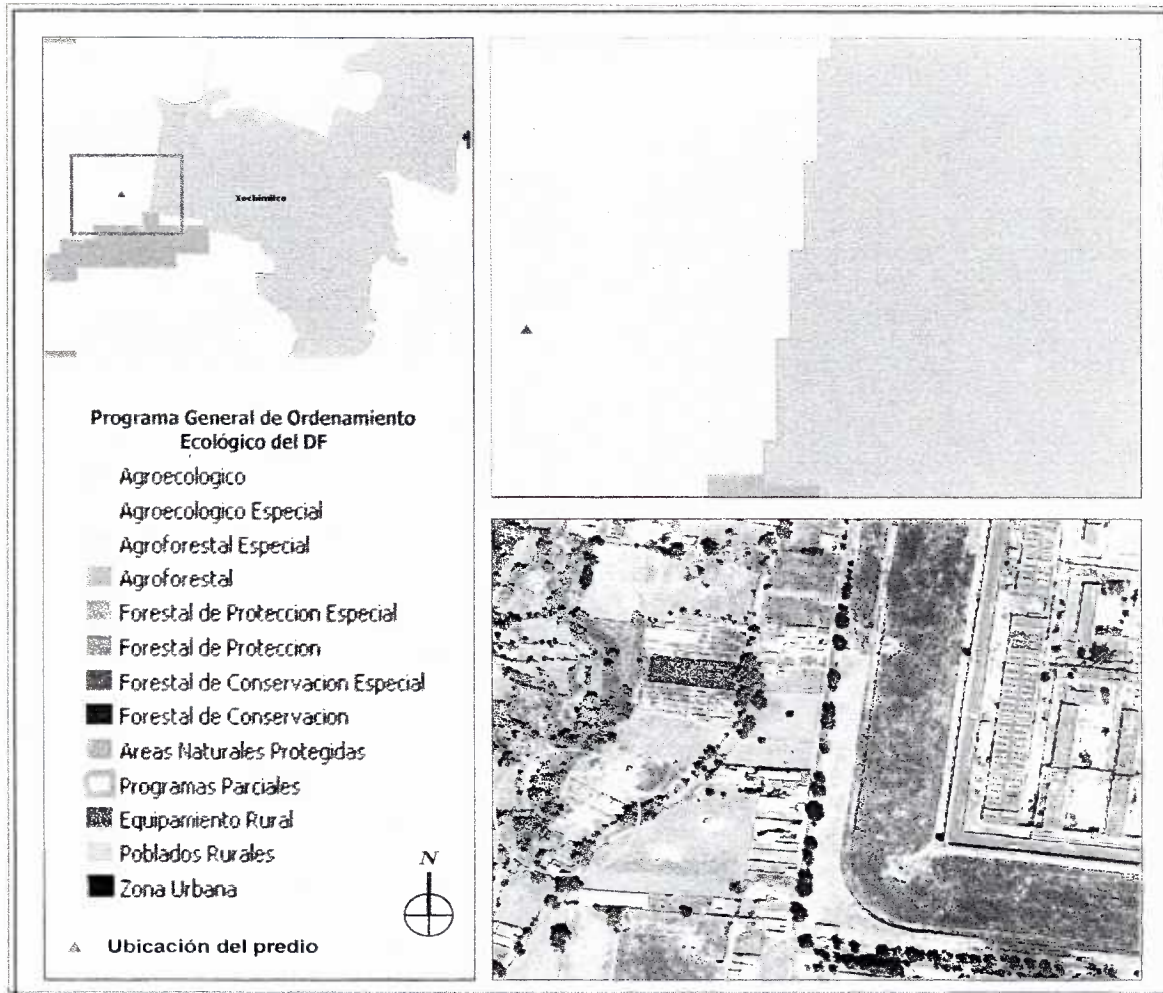
Imagen 1. Localización del sitio y zonificación de uso del suelo

III.1.1. Las coordenadas UTM de ubicación del predio, proporcionadas en la solicitud del presente dictamen (X: 486139, Y: 2126441), se ingresaron en la base de datos de cobertura del *Programa General de Ordenamiento Ecológico del Distrito Federal (PGOEDF)*, determinando que el predio de interés se localiza dentro de la poligonal del *Suelo de Conservación*, correspondiéndole la clasificación de uso de suelo *Agroecológico*, tal como se aprecia en el cuadro 1 y en la imagen 1.

III.1.3. El predio de interés se ubicó en fotografías aéreas digitales de 2005 del acervo cartográfico de la *Comisión de Recursos Naturales y Desarrollo Rural*, georeferenciadas en proyección UTM con Datum NAD27 (Imagen 1).

III.2.2. Se desconocen las condiciones ambientales originales del sitio; sin embargo, con apoyo en las imágenes aéreas disponibles, se observa que corresponde a terrenos de uso agrícola con cubierta forestal aislada, en la franja de transición entre suelo de conservación y poblado rural.
