Folio: SPA/SDPA/DT-083/2008

Asunto: SE EMITE DICTAMEN TÉCNICO

*...emita dictamen técnico-ambiental y se corrobore la zonificación del predio ubicado en **PARAJE CAMINO A, XICALCO, POBLADO SANTIAGO TEPALCATLALPAN**, ubicado mediante **COORDENADAS, X:484279, Y:2127170, DELEGACIÓN XOCHIMILCO, DISTRITO FEDERAL**, el cual se encuentra relacionado con el procedimiento administrativo número **DEVA/CIRNANP/R4/38/2007**, instaurado por esta Dirección, toda vez que en el acta folio **000593/2007** de fecha veinticinco de julio de dos mil siete, se circunstanciaron los siguientes hechos u omisiones:*

## DICTAMEN TÉCNICO

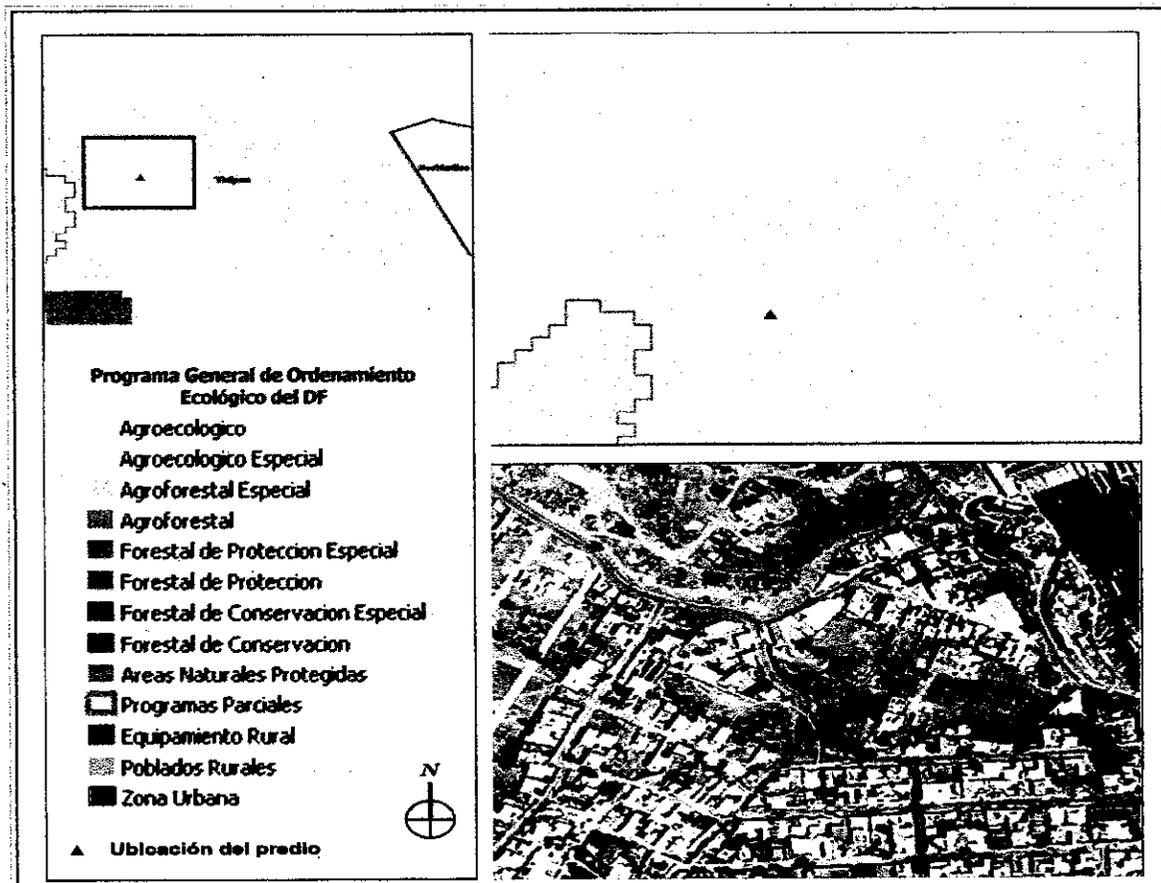
Imagen 1. Localización del sitio y zonificación de uso del suelo

III.1.1. Las coordenadas UTM de ubicación del predio, proporcionadas en la solicitud del presente dictamen (X: 484279, Y: 2127170), se ingresaron en la base de datos de cobertura del *Programa General de Ordenamiento Ecológico del Distrito Federal* (PGOEDF), determinando que el predio de interés se localiza dentro de la poligonal del *Suelo de Conservación*, correspondiéndole la clasificación de uso de suelo *Agroecológico*, tal como se aprecia en el cuadro 1 y en la imagen 1.

Fuente: Sistema de Información Geográfica. Programa General de Ordenamiento Ecológico del Distrito Federal. Comisión de Recursos Naturales. Secretaría del Medio Ambiente.

**III.1.3.** El predio de interés se ubicó en fotografías aéreas digitales de 2005 del acervo cartográfico de la *Comisión de Recursos Naturales y Desarrollo Rural*, georeferenciadas en proyección UTM con *Datum* NAD27. La imagen área correspondiente se presenta en el anexo gráfico de la página anterior, en la que señala la ubicación del predio.

**Primera.** Con base en las coordenadas UTM (X: 484279, Y: 2127170), proporcionadas en la solicitud del presente dictamen, y de conformidad con el *Programa General de Ordenamiento Ecológico del Distrito Federal*, el predio ubicado en el ubicado en Paraje Camino a Xicalco, Poblado Santiago Tepalcatlalpan, Delegación Xochimilco, Distrito Federal, en el cual se realizaron las construcciones, se determina que dicho

predio se localiza dentro de la poligonal del *Suelo de Conservación*, específicamente con clasificación de uso de suelo *Agroecológico*.
