PROCURADURÍA AMBIENTAL  
Y DEL ORDENAMIENTO  
TERRITORIAL DEL D.F.

En atención a la solicitud de evaluación del estado físico y fitosanitario de los individuos arbóreos ubicados en Eje 2 Sur Querétaro número 219, Colonia Roma Norte, Delegación Cuauhtémoc, anexo al presente envío a Usted el Dictamen Técnico SPA/SDPA/DT-147/2008, emitido por la Dirección de Dictámenes, Estudios y Peritajes de Protección Ambiental.

**ASUNTO: SE EMITE DICTAMEN TÉCNICO**

**DICTAMEN TÉCNICO**

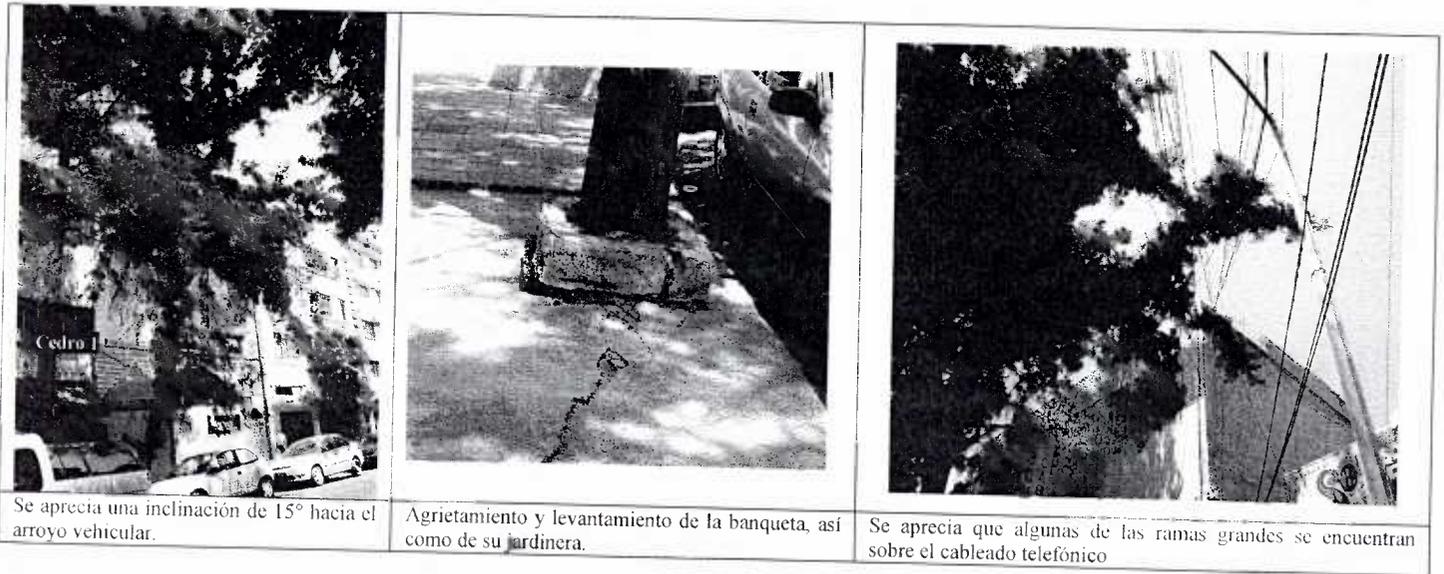
<p>Altura de 15 metros, con follaje medio y ramas grandes.</p>	<p>Individuo bifurcado, ramas mal podadas.</p>	<p>Afectación de banquetta por levantamiento y agrietamiento</p>

IV.3.1. Para el individuo arbóreo de nombre común “cedro blanco” referido en el presente dictamen como Árbol “1”, se recomienda realizar poda de reducción de copa para disminuir el peso de la misma, así como poda de mantenimiento para evitar daños al cableado y conformar un cajete de dimensiones adecuadas.
